## **ANÁLISE DO USO PÚBLICO NA TRILHA CAMINHO DAS ÁGUAS NO PARQUE ESTADUAL CUNHAMBEBE, MANGARATIBA – RJ**

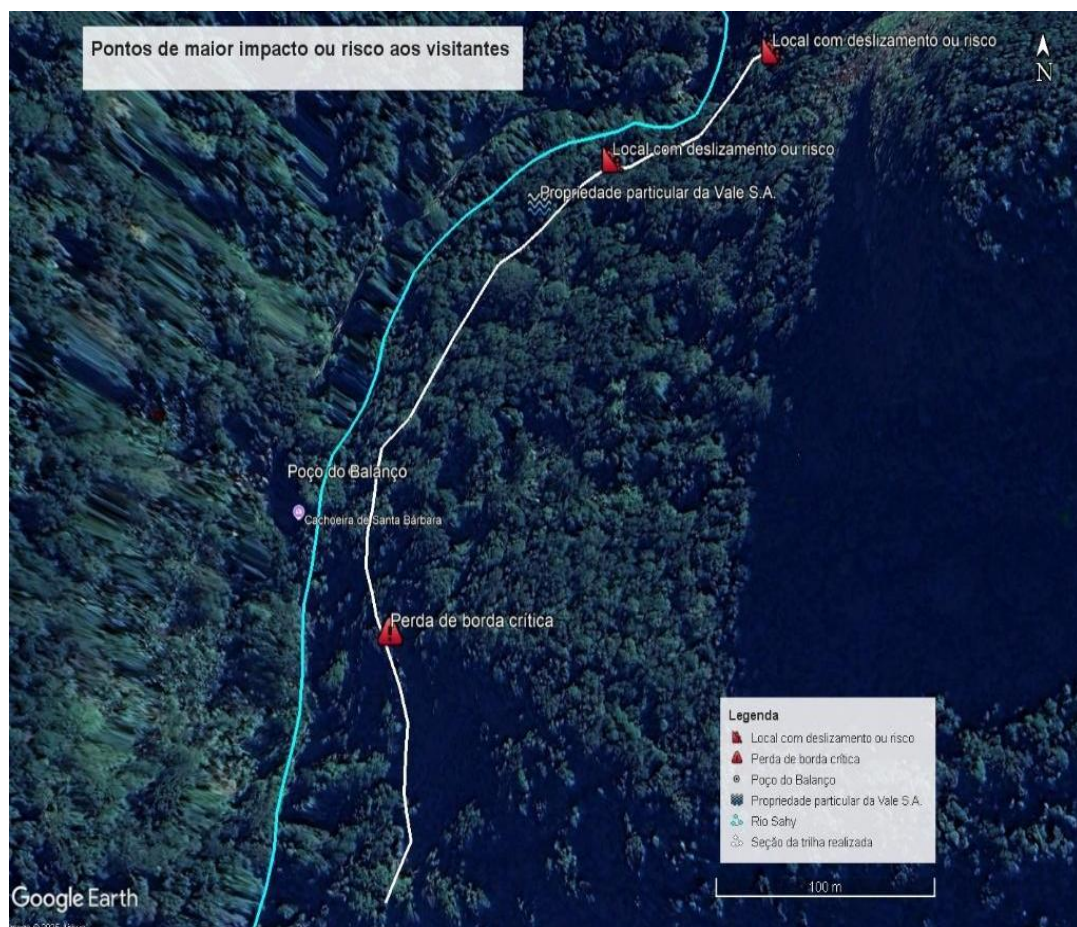
Uma síntese dos locais de maior impacto ou risco aos visitantes pode ser observado na Figura 2. Ao todo, observa-se que 3 pontos críticos foram observados, associados a processos erosivos ou de movimentação de massa, ao passo que um ponto de captação de água.

Figura 2. Pontos de maior impacto do uso público e/ou risco aos visitantes. Elaboração própria.

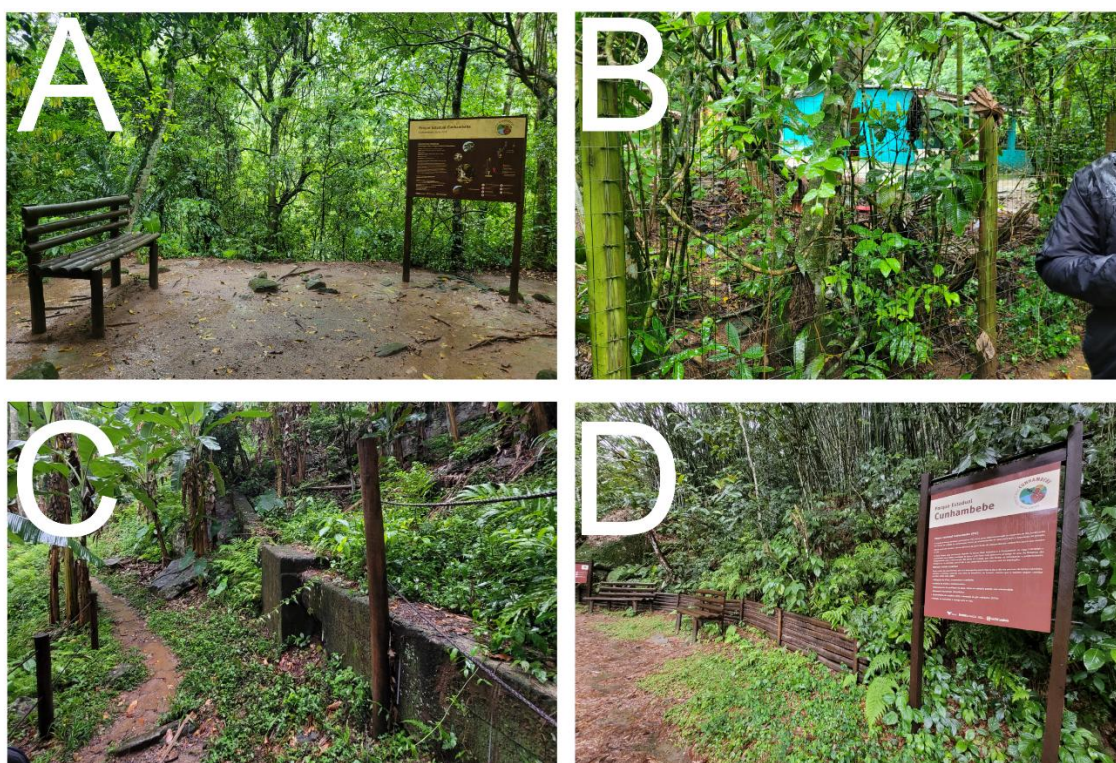
Os primeiros 58 metros da seção da trilha apresentam a maior quantidade de estruturas de manejo. Bancos, placas de orientação e localização, e pontos de descanso, são algumas das estruturas observadas (Figura 3). Associado a isso, a largura da trilha também é grande, obtendo uma média de 2,5 m. As bordas também são bem vegetadas, apresentando bom estado de conservação. Vale ressaltar, no entanto, que logo no início da trilha já se observa a presença de uma residência, indicando que pessoas vivem no local.

Figura 3. Algumas estruturas presentes na trilha e no entorno. A, presença de placas e ponto para descanso no início da trilha. B, presença de uma residência no início da trilha. C, presença de cercas e aqueduto nas bordas. D, Ponto para descanso e placas, no Mirante. Fotos: Marcelo Roriz (2024).

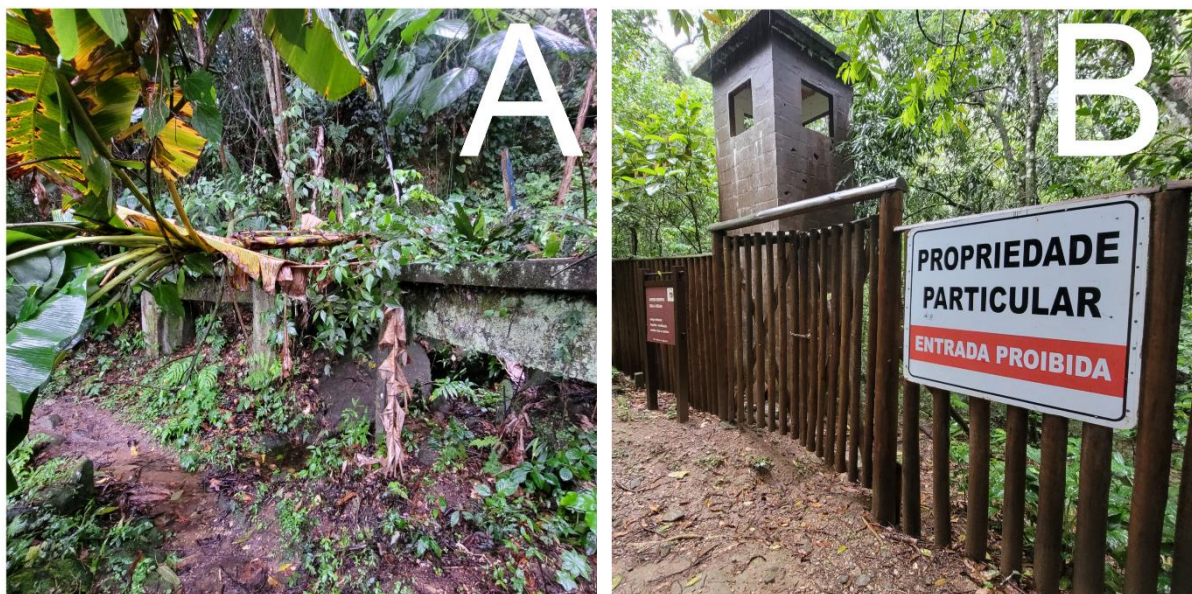
Conforme se avança na trilha, a quantidade de pontos de descanso diminui consideravelmente, assim como de demais estruturas de manejo. A situação do piso se altera, apresentando um maior número de blocos rochosos, bem como a quantidade de água no leito da trilha, que também segue aumentando. Nesse trecho, há um aqueduto concretado na borda da trilha (Figuras 3C e 4), que permanece sob nossa visão pelos próximos 350 metros. Por volta dos 400 metros da trilha, encontra-se um poço que anteriormente era utilizado por visitantes para banho (denominado poço dos Escravos), mas que atualmente é utilizado para captação de água pela empresa Vale. A função desse aqueduto é, justamente, levar essa água captada para fora dos limites do parque.

A obtenção da outorga pela empresa Vale para realizar essa atividade foi obtida em 2020, tornando necessária a compensação ao parque pelo serviço. No entanto, em função dessa atividade, o poço tornou-se propriedade particular da empresa e não pode mais ser frequentado por banhistas. Embora atualmente a captação de água seja feita com outorga atualmente, Rangel (2016) aponta que a captação de água pela Vale, bem como pelo condomínio no baixo curso do rio Sahy, já era feita há mais de 30 anos.

Figura 4. Estruturas relativas à captação de água. A, Aqueduto associado à queda de árvore e escoamento superficial no leito da trilha. B, propriedade particular pertencente à Vale S.A. Fotos: Marcelo Roriz (2024).
