# CARACTERIZAÇÃO DAS ÁREAS DE RISCO GEOLÓGICO EM MANAUS: O CASO DA COMUNIDADE PINGO D'ÁGUA, BAIRRO JORGE TEIXEIRA (MANAUS/AMAZONAS)

Este trabalho tem como objetivo caracterizar as áreas de risco geológico em Manaus. Para isto, destacou-se o caso da comunidade Pingo D'água, bairro Jorge Teixeira, tem em vista a grande repercussão obtida após os movimentos de massa ocorridos em 2023, e que foram responsáveis por vitimar 8 pessoas naquela localidade. Em termos metodológicos, o mapeamento e caracterização da área de risco geológico foi realizado por membros do Comitê Gestor de Redução de Risco de Desastre (Decreto Municipal nº 5915/2024, em especial, pelo Departamento de Geografia da Universidade Federal do Amazonas (DEGEOG/UFAM) por meio de trabalhos de campo (identificação, cadastramento) e realização de aerolevanteamento não tripulável (VANT). Os resultados permitem afirmar que foram mapeadas 7 áreas de risco geológico na Comunidade Pingo D'água previamente em 2019 (MANAUS, 2019) em diferentes graus de risco: R2 (5), R3 (1) e R4 (1) e, entre as 12 (doze) áreas de risco mais afetadas atualmente (2023/2024) por deslizamento na cidade de Manaus conforme destaca o Plano Municipal de Re

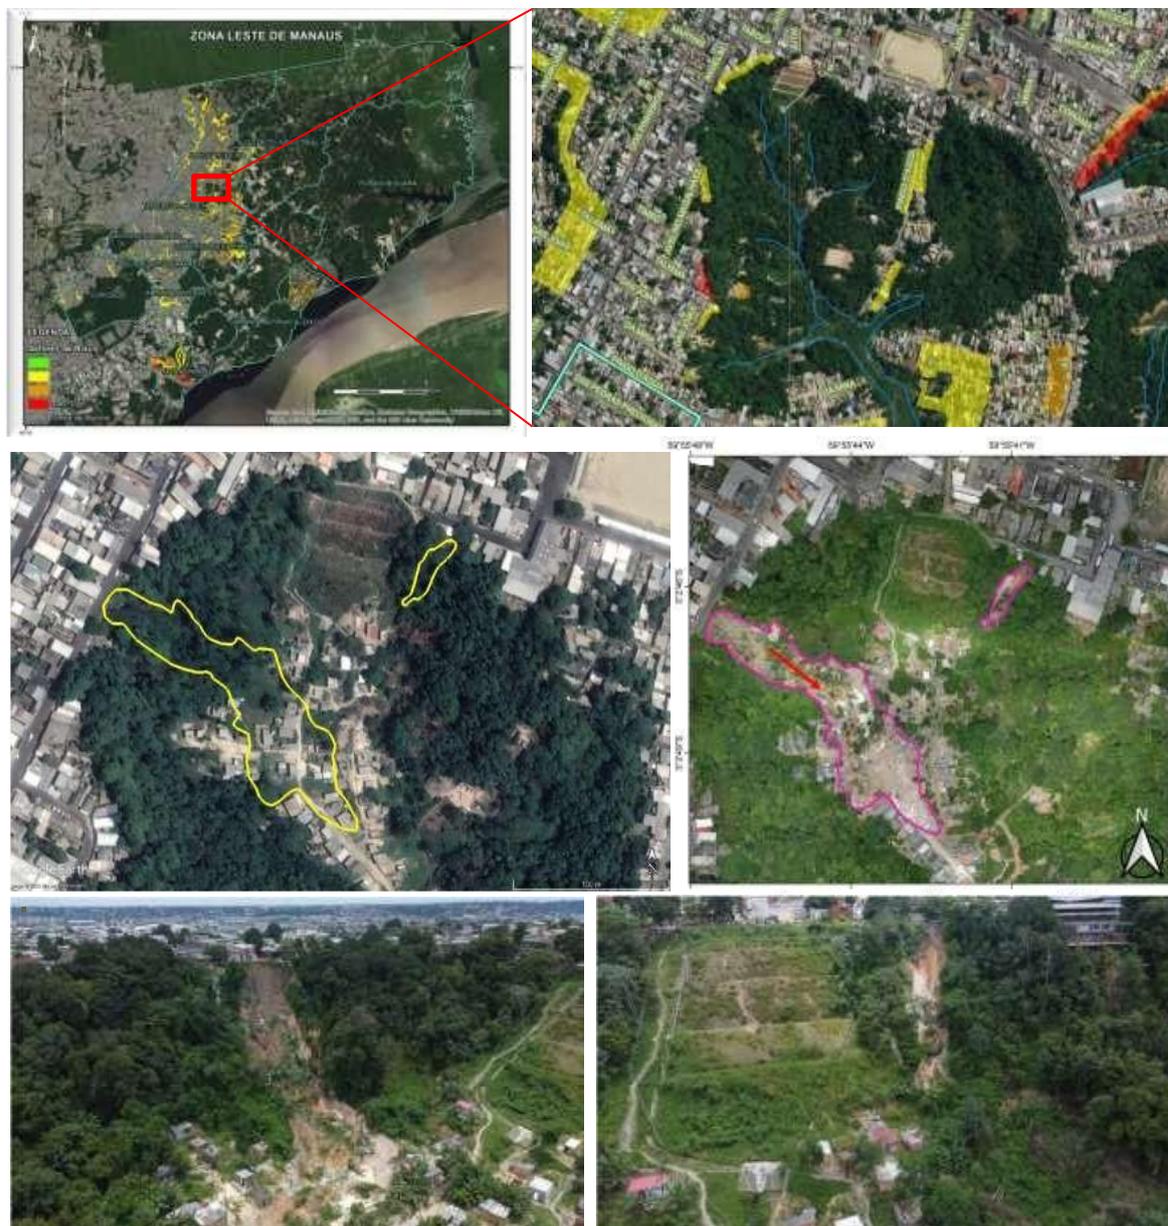
**Figura 01** – Áreas de Risco Geológico (Comunidade Pingo D’água – Bairro Jorge Teixeira)

Legenda: a) Áreas de Risco Geológico na zona leste de Manaus; b) Áreas de Risco Geológico na Comunidade Pingo D’água (Bairro Jorge Teixeira); c) Imagem de satélite (setembro/2022) antes dos processos geodinâmicos: movimentos de massa; d) Mosaico de fotografias (março/2023) após processos geodinâmicos e delimitação da área afetada; e/f) fotografias das cicatrizes dos movimentos de massa (março/2023). Fonte: a/b) MANAUS/CPRM (2019); e, c/d/e/f) (CPRM, 2024).

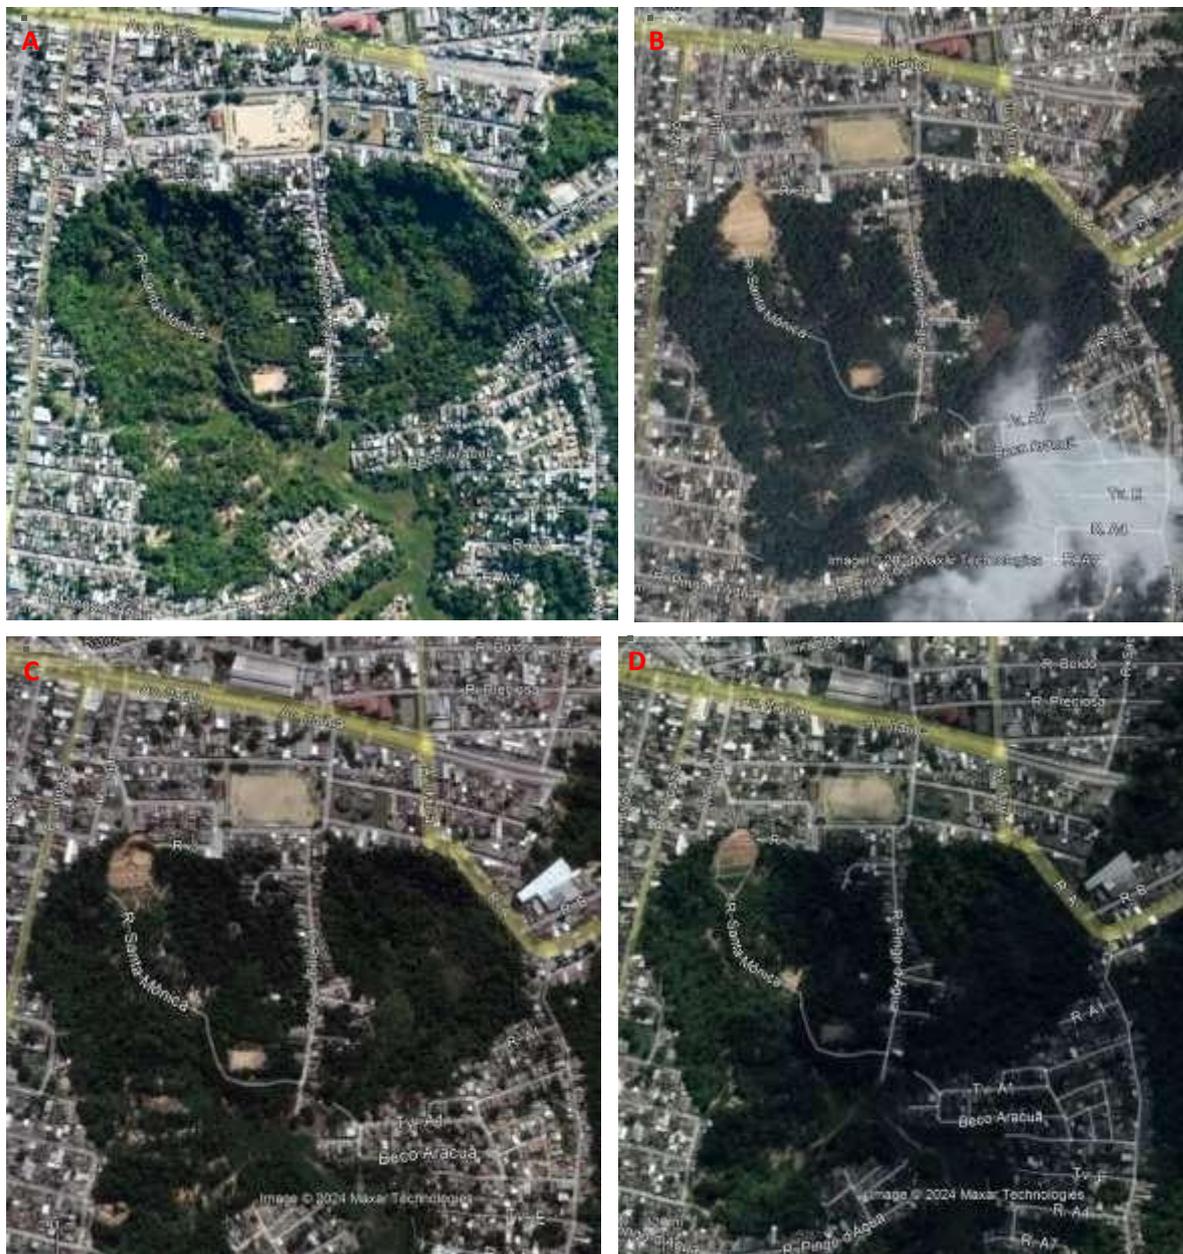
**Figura 02** – Intervenções realizadas em processos geológicos morfodinâmicos na área em questão

Legenda: a) agosto/2015; b) janeiro/2016; c) agosto/2016; e, d) junho/2017. Fonte: Google Earth Pro (2024)

seguindo o padrão de obras em áreas de risco a processos geológicos em Manaus (MOLINARI, 2014), sendo composto por: reconstrução/estabilidade dos taludes (conformação dos aterros por meio de terraplanagem na forma de múltiplas banquetas “degraus” visando aumentar a estabilidade), reconstrução dos sistemas hidráulicos adaptando a realidade topográfica (implantação de caixas coletoras de água, tubulações e escadas hidráulicas “dissipadores de energia”) para fornecer vazão correta das águas pluviais evitando o desgaste do talude; e, supressão de parte da cobertura vegetal remanescente da área de risco (revestimento das banquetas com grama em placas ou através de hidrossemeadura (FIGURA 02);

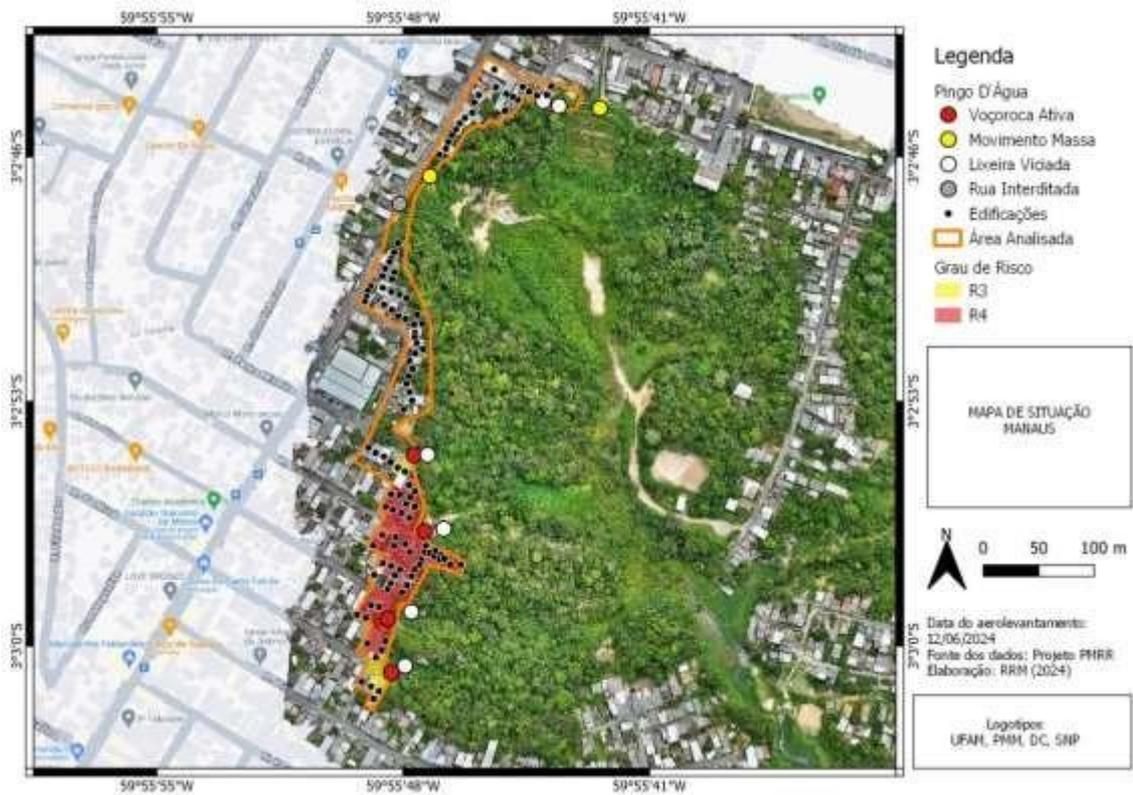
**Figura 03** – Áreas de risco geológico na região da Comunidade Pingo D'água (Bairro Jorge Teixeira)

Atualmente a área de risco geológico é composta por 4 voçorocas ativas e 2 cicatrizes de movimento de massa afetando diretamente 114 imóveis. A quantidade de imóveis em risco são 7 e 47 nos níveis de risco R3 e R4, respectivamente (FIGURA 03).

A existência de 6 lixeiras viciadas (FIGURA 03) sendo 4 (quatro) localizadas no próprio entalhe erosivo causado pela voçoroca tem possivelmente ocasionado impactos: a) ambientais ligados a degradação e contaminação dos canais fluviais (FIGURA 1 “b”), ao surgimento de animais peçonhentos - FIGURA 5 “a”); e, b) sociais relacionados a desvalorização imobiliária; e, transtornos de saúde mental ligado ao medo e ansiedade devido ao surgimento de patologias estruturais internas (trincas, subsidências) nas residências dos 114 imóveis em risco (nível R3 e R4) (FIGURA 03 e 05 “b”) e nos rastejos (tipo movimentos de massa) da cobertura pedológica superficial denunciando instabilidade geomorfológica local; e, na interferência direta na mobilidade/acessibilidade em virtude da interdição de 1 (uma) via pública nas proximidades das áreas de risco (FIGURA 03).

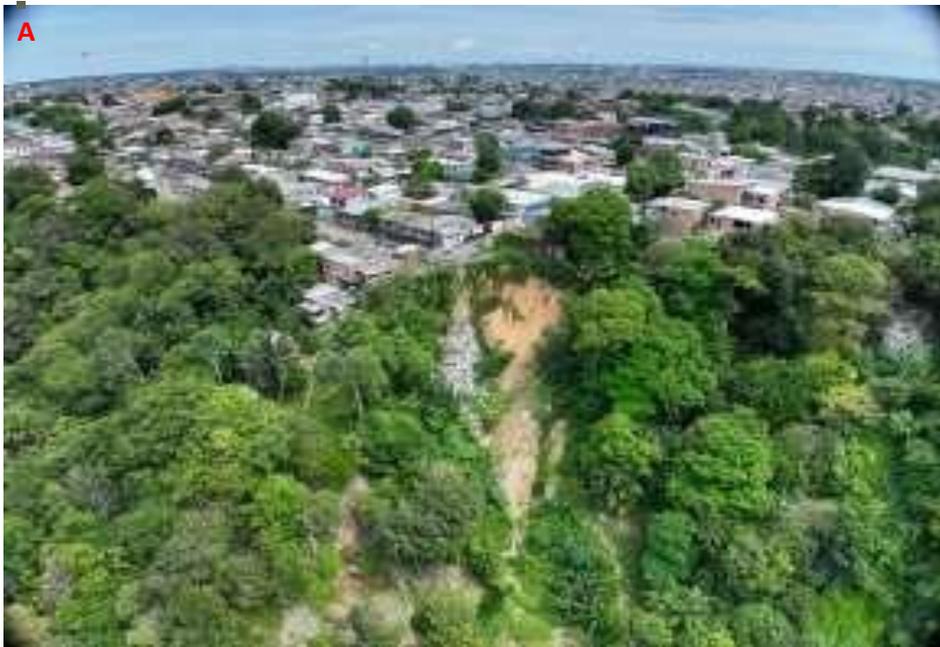
**Figura 04** - Áreas de risco geológico na região da Comunidade Pingo D'água (Bairro Jorge Teixeira): feição erosiva “voçorocas” e cicatriz de movimento de massa

É importante destacar que as áreas mapeadas encontram-se localizadas no limite de ruas (a maior parte sem saída) e no contato do interflúvio tabular e a alta vertente, em áreas com declividades acentuadas, nas quais as incisões erosivas e as cicatrizes de movimentos de massa entalharam (FIGURA 04). Este padrão coaduna-se com o padrão descrito por Molinari (2022 e 2023) para as áreas de risco a voçorocamento na cidade de Manaus em que as áreas de risco situam-se nos contatos entre área ocupada (loteamento/ocupações irregulares/conjuntos residenciais) X áreas verdes/fragmentos florestais e refletem inadequações/precariedade/ineficiência dos elementos ligados ao saneamento básico, em especial, coleta de lixo (lixeiros viciadas) e drenagem pluvial/doméstica (causadora do surgimento das incisões erosivas) (VIEIRA, 1998 e 2008; MOLINARI, 2023).

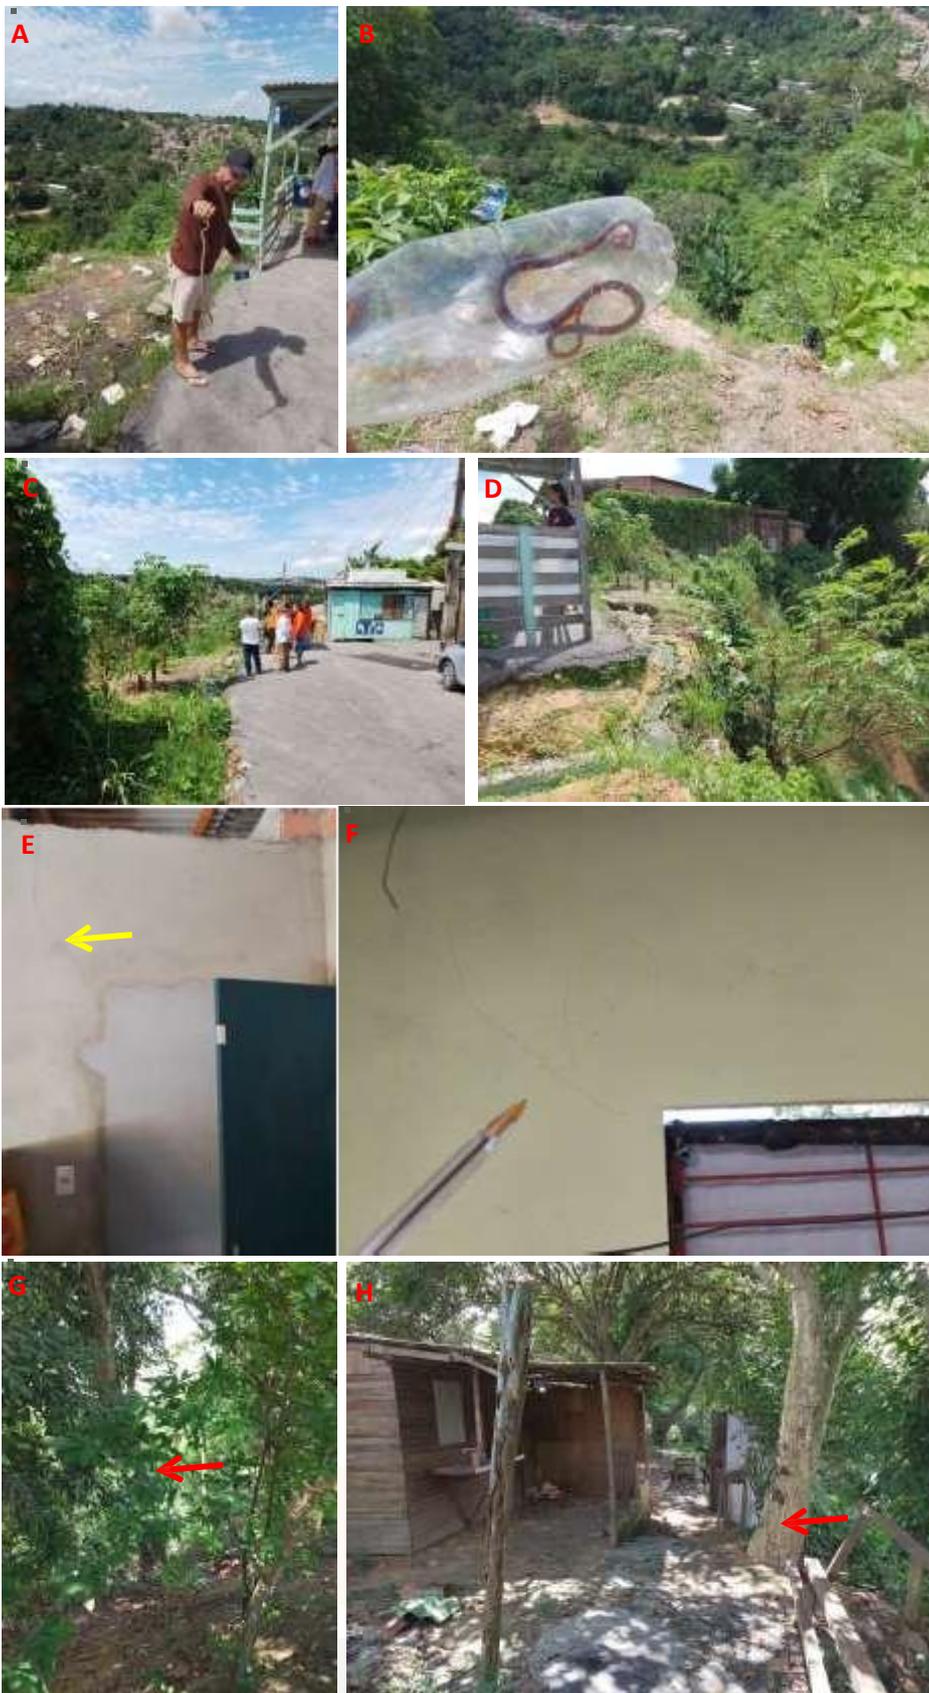
**Figura 05** – Impactos socioambientais na área de risco da região da Comunidade Pingo D'água (Bairro Jorge Teixeira)

Legenda: a/b) animais peçonhentos; c/d) áreas de risco R4; e/f) patologias estruturais nos imóveis; e, g/h) instabilidade geológica (rastejamento - movimento de massa lento).  
Fonte: Autores (junho/2024).
