## PROPOSTA DE INTERVENÇÃO EM ÁREAS DE RISCO GEOMORFOLÓGICO: O CASO DA COMUNIDADE PINGO D'ÁGUA, MANAUS-AM

Este trabalho apresenta propostas de intervenções estruturais e não estruturais para uma área de risco na Comunidade Pingo D'água, Zona Leste de Manaus-AM, afetada pelo avanço progressivo de uma voçoroca que tem resultado em vítimas fatais e perdas habitacionais. A metodologia empregada baseou-se em visitas técnicas realizadas entre março/2024 e fevereiro/2025 por equipe multidisciplinar composta por pesquisadores da Universidade Federal do Amazonas (UFAM) e técnicos da Defesa Civil Municipal. Durante os levantamentos, foram aplicados procedimentos técnicos que incluíram: observação direta com fichas técnicas para registro das características geológicas locais e morfométricas da encosta e da voçoroca; caracterização do uso e ocupação do solo nas áreas à jusante e montante; entrevistas com moradores para reconstituição histórica do processo erosivo e seus impactos; e levantamento aerofotogramétrico com drone, posteriormente processado em ambiente de SIG. Os dados coletados foram complementados com informações de pesquisas anteriores e imagens históricas de satélite para análise

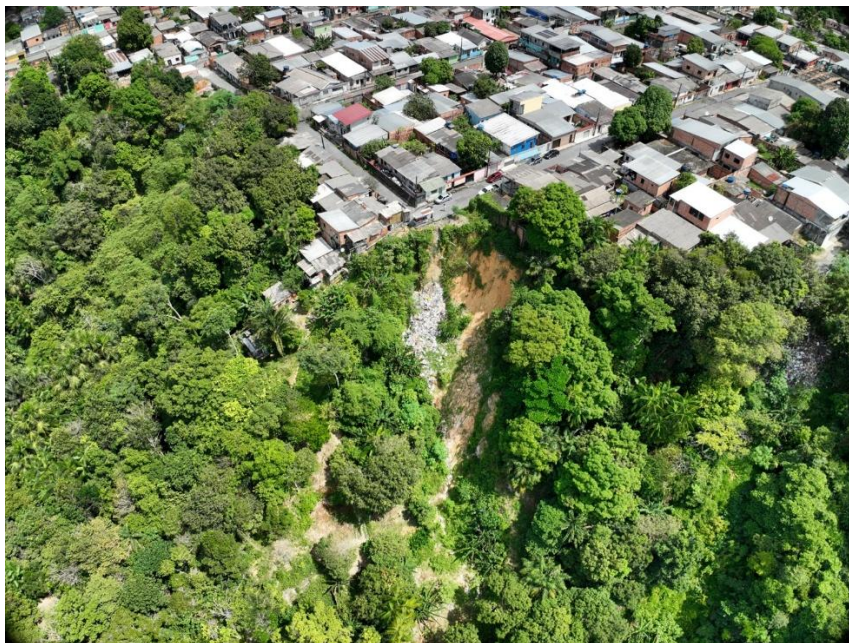
**Figura 2** – Voçoroca da rua Topázio, Comunidade Pingo D’água – Manaus/AM.

Do ponto de vista morfométrico, a voçoroca (Figura 2) foi classificada como sendo do Tipo Conectada e Forma Retangular.

Observa-se varios condicionantes que ajudam na evolução da referida incisão, como a superfície e inclinação da rua Talismã, que direciona o fluxo das águas pluviais para encosta, com aumento progressivo da velocidade do escoamento em face da não existência de maiores atritos na superfície desta. A falta de um sistema de drenagem eficiente que capte todo esse volume escoado e direcione para o fundo do vale com menor velocidade. A existência de residuos sólidos no interior da incisão que acaba por contribuir para os constantes desabamentos da parede da incisão e por fim, a ausência de vegetação no interior da incisão, que contribua para sua estabilização.

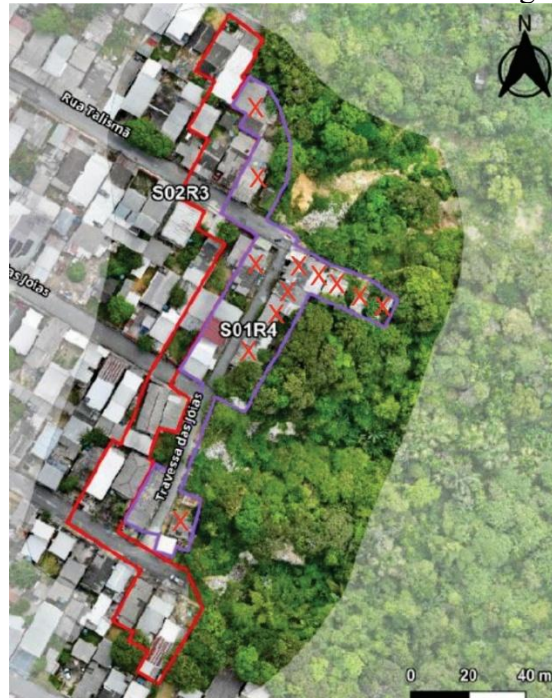
**Figura 3:** Setores de Risco na Comunidade Pingo D'água.

Os resultados obtidos, estão aqui divididos em dois setores, sendo R4 (roxo) e R3 (vermelho), totalizando 44 edificações. As intervenções recomendadas estão associadas ao tipo de feição/processo geodinâmico identificado (feição erosiva “voçoroca” ou cicatriz de movimento de massa) e grau de risco.

**Estrutural 1:** Demolir as edificações inseridas no R4, na borda da voçoroca e as que estão na borda da encosta, incluindo as que estão na Travessa das Joias, voltadas para a encosta (marcadas com X – Figura 3).
