## **RIO IMBOAÇU: A INVISIBILIDADE E IMPORTÂNCIA DE UM GIGANTE ESQUECIDO**

### **RESUMO**

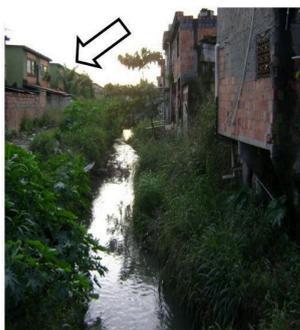
Figura 2 – Trecho do Rio Imboaçú em São Gonçalo.

A aplicação da metodologia pode se observar evidências de impactos como apresentado nas Figuras 2, onde se apresenta um padrão desigual que é facilmente observado na bacia do Rio Imboaçú, onde a ocupação de áreas de risco e a precariedade da infraestrutura estão diretamente associadas aos impactos ambientais, como enchentes, poluição e degradação da vegetação ciliar visto na Figura 2:

Tendo como base os resultados coletados pode ser averiguado que de acordo com a tabela elaborada por Callisto o córrego do Rio Imboaçú, que cruza o município de São Gonçalo se encontra em situação seriamente impactado, onde foi possível ver

que muitos aspectos de eutrofização, perda da biodiversidade local fizeram com que em conjunto a atividades de impactos negativos acarretaram na perda daquele corpo hídrico. Que acabou afetando a comunidade que cerca esse córrego. Podendo transmitir diversas doenças e acúmulos que acabam se tornando prejudiciais ao ambiente e comunidade.

Diante disso, é urgente a implementação de políticas públicas intersetoriais voltadas à recuperação da bacia hidrográfica do Imboáçu, considerando sua importância ecológica, paisagística e social para o município. Tais políticas devem integrar ações de saneamento básico, controle da ocupação urbana, recuperação da vegetação ciliar e educação ambiental com participação comunitária. Compreender a bacia como unidade de gestão territorial e ambiental é passo fundamental para reverter os processos de degradação e promover a resiliência urbana frente aos eventos extremos cada vez mais frequentes em São Gonçalo.
