## APLICAÇÃO DO PROTOCOLO DE AVALIAÇÃO RÁPIDA: CONDIÇÕES E COMPLEXIDADE DO HABITAT, NO CÓRREGO DO RENATO CÁCERES - MT

## 15º SIMPÓSIO NACIONAL DE **GEOMORFOLOGIA**

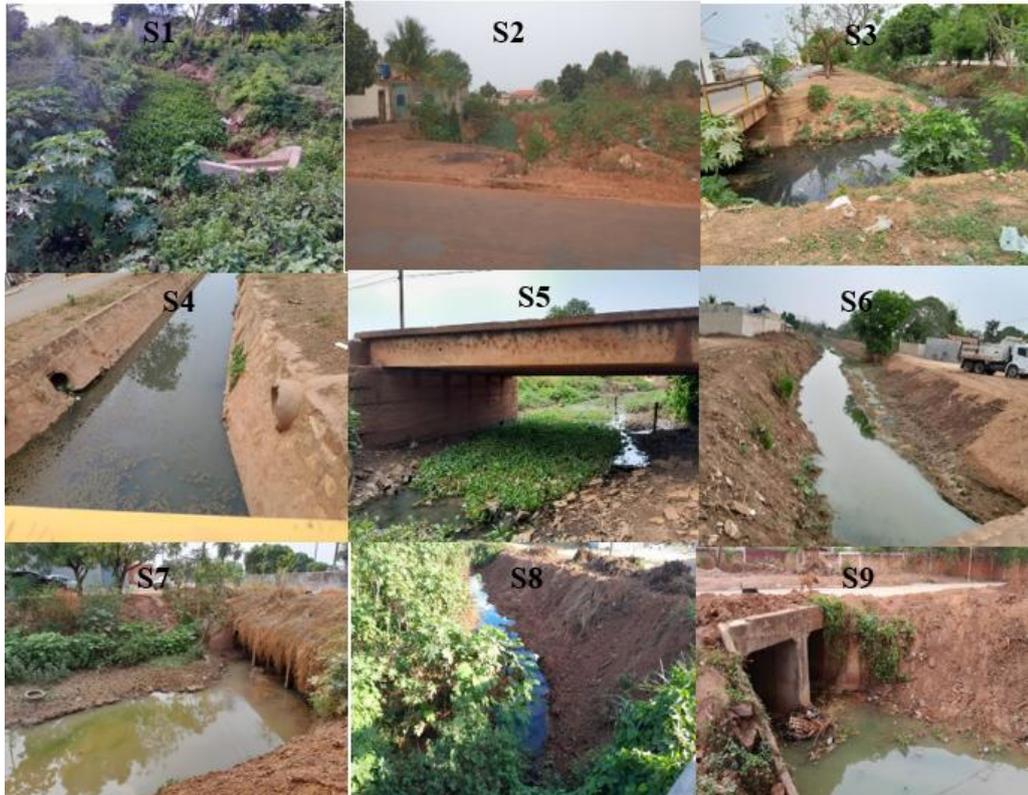
**Figura 2:** Montante e Jusante da área de nascente do Córrego do Renato.

As seções 1 (área da nascente) e 2 (jusante da nascente) obtiveram 21 pontos, classificando-as como impactadas, em consonância com Calisto et al. (2002) e Carvalho et al. (2014). Esse impacto é atribuído à intensa ocupação urbana, caracterizada pela ausência de vegetação natural, presença de lixo doméstico, e proximidade de residências e comércios ao canal. A cobertura vegetal de uma bacia hidrográfica é fundamental para a manutenção tanto da qualidade como da e quantidade da água, influenciando diretamente a conservação do solo e suas propriedades físicas, são fatores determinantes no tipo e intensidade do escoamento (Duarte et al., 2009, p. 5765).
