## **GEOMORFOLOGIA URBANA EM UNIDADE DE CONSERVAÇÃO: O CASO DO PARQUE ECOLÓGICO GUNNAR VINGREN, BELÉM-PA**

Isabelle Santos Benito <sup>1</sup>  
Rita Denize de Oliveira <sup>2</sup>

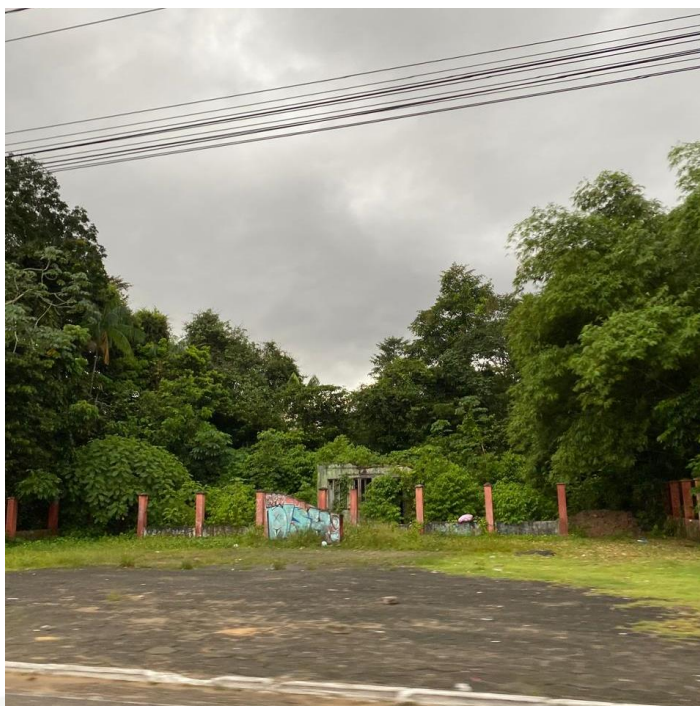
O Parque Ecológico Gunnar Vingren (PEGV), localizado em Belém-PA, configura-se como uma Unidade de Conservação de Proteção Integral, com aproximadamente 44 hectares de remanescentes ecossistêmicos (várzea, igapó e terra firme). Inserido em um contexto urbano densamente impactado, o parque exerce papel fundamental na regulação ambiental e hidrológica da região. No entanto, novas intervenções recentes voltadas à COP-30 — como a duplicação da Rua da Marinha e obras no canal São Joaquim — vêm alterando profundamente sua dinâmica geomorfológica e socioambiental. O Parque, este que foi criado justamente com a proposta de preservar remanescentes de floresta de terra firme e várzea em meio à expansão urbana da zona leste de Belém, tem enfrentado um processo contínuo de abandono institucional. A ausência de manutenção, segurança e infraestrutura básica, evidenciada por estruturas depredadas, lixo acumulado e vegetação invasora, compromete sua função socioambiental e o torna ainda mais vulnerável frente às pressões de grandes obras viárias e de mobilidade urbana. Fotografias recentes da entrada do parque, completamente deteriorada, ilustram esse cenário de descaso.

Figura 1 – Antigo acesso pela Avenida Centenário

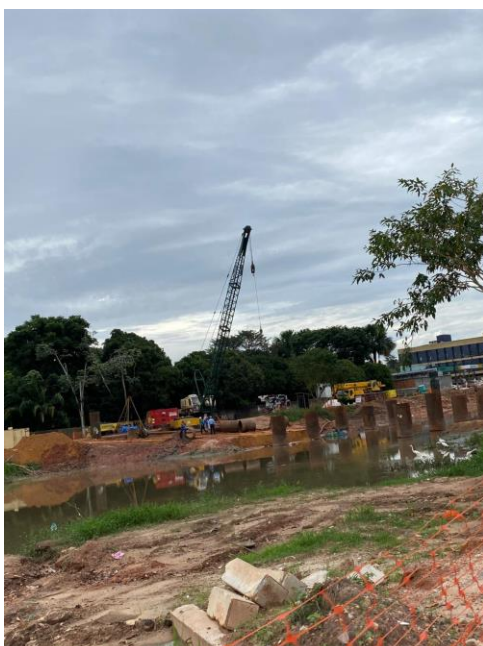
2-

Figuras 2 e 3 – Trechos das Obras do Parque do Igarapé São Joaquim, sendo 1 no trecho próximo a Julio Cesar, bem próximo dos limites do Parque, e a 2 no trecho próximo à Passagem Mirandinha.
