## A DEGRADAÇÃO DAS NASCENTES EM ÁREAS URBANAS DO MUNICÍPIO DE SÃO MIGUEL/RN: SUBSÍDIO PARA PROJETOS DE RECUPERAÇÃO DA BACIA DO RIO APODI MOSSORÓ/RN

Diante disso, o Governo do Estado do Rio Grande do Norte (RN), por meio da Secretaria de Meio e dos Recursos Hídricos (SEMARH), desenvolveu o Projeto Plantadores de Água, o qual visa proteger e auxiliar no processo de recuperação ambiental das nascentes no RN.

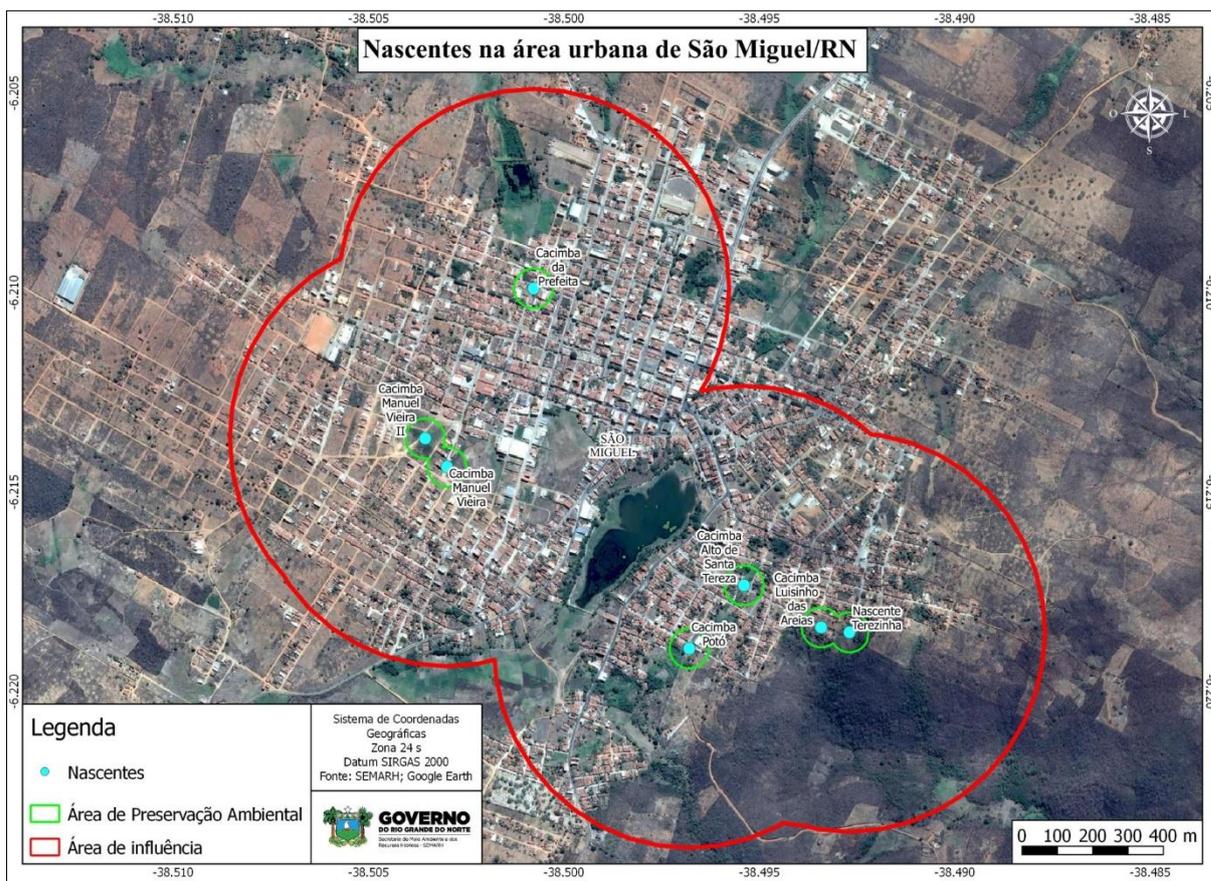
**Figura 2** - Mapa de localização das nascentes localizadas na zona urbana de São Miguel/RN.

Em São Miguel as 07 (sete) nascentes são denominadas popularmente como cacimbas, pois se encontram com seus fluxos de água captados em estruturas de alvenaria em áreas totalmente urbanizadas. As nascentes tiveram suas APP e áreas de influência georreferenciadas (Tabela 2), conforme se pode visualizar no mapa de localização na Figura 2.

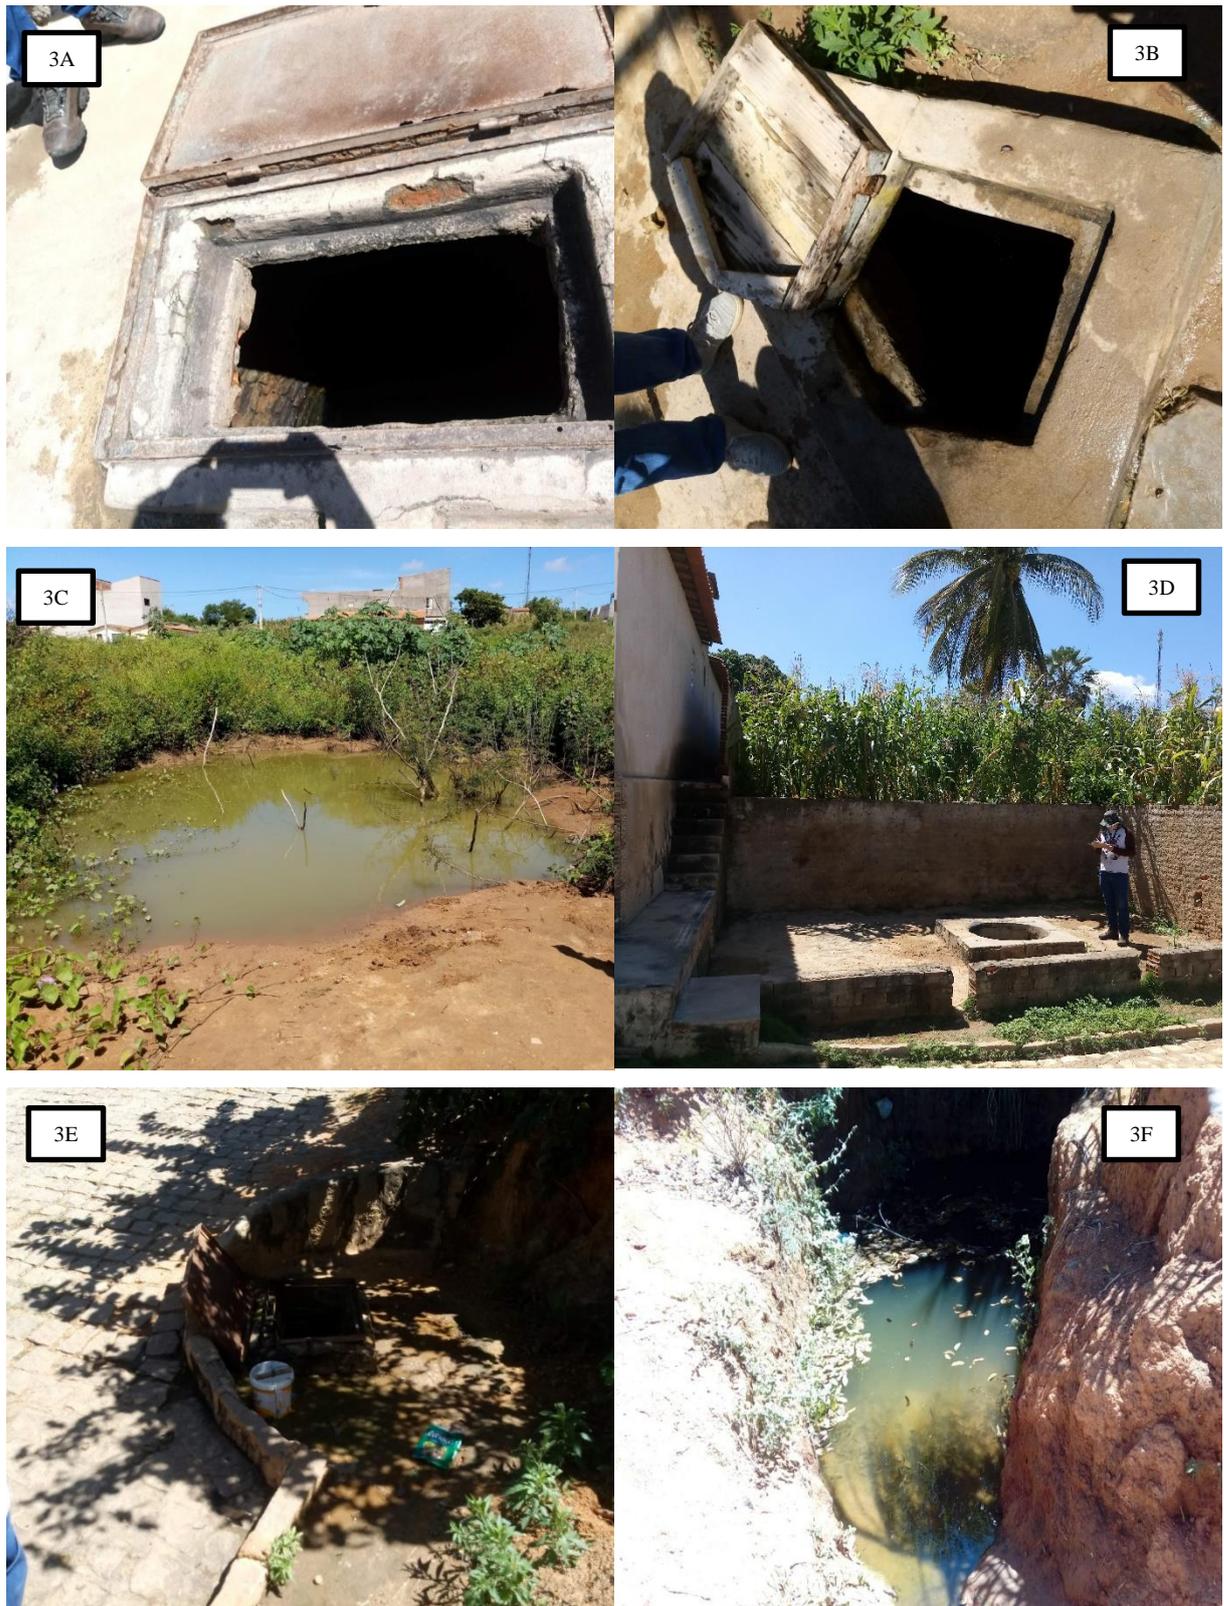
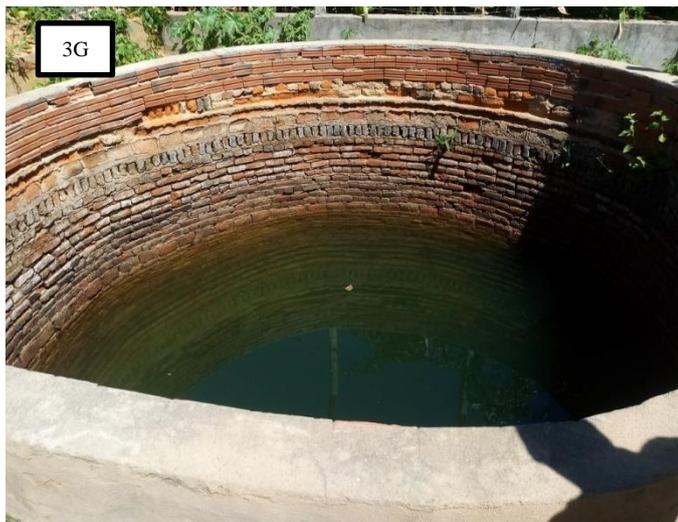
Figura 3- Cacimbas localizadas na zona urbana de São Miguel/RN.

A nascente transformada em cacimba com estrutura de alvenaria foi nomeada como Cacimba da Prefeita (Figura 3A) e está localizada no bairro Maria Manoela. Assim como as outras nascentes citadas, a Cacimba da Prefeita encontra-se dentro da zona urbana de São Miguel, porque a zona urbana municipal se expandiu e passou a ocupar a área que deveria ser protegida, não havendo placas de indicação ou cercas de proteção. Na nascente denominada Cacimba da Prefeita não há vegetação ou solo natural próximo a cacimba que possa ser caracterizado. A água é de boa qualidade e é utilizada para abastecimento doméstico.

abastecimento doméstico (Figura 3B). O fluxo de água é perene e apresenta aspecto claro, límpido, sem odor, efluentes despejados ou materiais flutuantes.

A Cacimba Manuel Vieira 2 está localizada em um terreno descampado, a aproximadamente 100 metros da Cacimba Manuel Vieira 1. O fluxo de água é perene e a mesma se apresenta turva, com presença de alguns sedimentos, porém, não há odor ou efluentes na sua composição (Figura 3C).

A nascente transformada em cacimba denominada Cacimba Alto de Santa Tereza está localizada na Rua Luisinho de Azarias, no bairro que dá nome a cacimba. O fluxo de água é temporário e a mesma apresenta uma coloração turva, sem odor ou efluentes despejados. A água é retirada para abastecimento doméstico (Figura 3D).

A Cacimba Luisinho de Azarias está localizada no bairro Alto de Santa Tereza e possui uma estrutura de alvenaria construída no local. A cacimba é fechada com uma tampa quando está em desuso (Figura 3E). O fluxo de água é perene, possui aspecto claro e límpido e é retirada pela população para o abastecimento doméstico.

A nascente de Terezinha Felix encontra-se no Bairro Alto de Santa Tereza, próxima a encosta da serra onde se encontra o município e a 80 metros a leste da Cacimba Luisinho de Azarias. O fluxo de água é perene e a mesma apresenta aspecto turvo, com matéria orgânica em suspensão, porém, sem odor ou efluentes em sua composição, sendo utilizada para abastecimento doméstico (Figura 3F).

A nascente transformada em cacimba denominada Cacimba do Potó está localizada na Rua José Pequeno. Potó também é o nome de um sítio próximo onde a nascente está inserida. A cacimba é cercada por muros e cerca de arame farpado, com um portão de ferro para acesso (Figura 3G).

As 07 (sete) nascentes investigadas foram transformadas em cacimbas de uso doméstico, o que dificulta o fluxo da água e também a infiltração para recarga. Nas áreas urbanizadas, as nascentes não possuem nenhum tipo de proteção para garantir sua perenidade de afloramento, o que pode gerar diminuição das suas vazões ou até mesmo o estágio de seca do fluxo de água.

Algumas sugestões de manejo adequado e conservação das nascentes podem ser adotadas como: a) delimitar, cercar e identificar as APP das nascentes; b) promover programas sócioeducativos junto as escolas que orientem a população sobre a importância das nascentes, a preservação da sua biota e a diminuição dos impactos nos olhos d'água; c) utilizar o manejo preventivo, envolvendo as comunidades locais nas técnicas de recuperação das áreas degradadas; d) realizar o monitoramento da qualidade da água; e) investigar os impactos nas áreas de recarga das nascentes; f) elaborar e implantar um projeto de drenagem voltado para a manutenção das nascentes e condução das águas para o fundo de vale, aliado a implantação de rede de drenagem e tratamento de esgoto e de drenagem águas pluviais e g) monitorar e fiscalizar o estado de conservação da vegetação, alterações no uso do solo e outros impactos que interfiram nas APPs.
