ERGONOMIA EM ESPAÇOS VOLTADOS PARA O PÚBLICO: O CASO DO TERMINAL DE INTEGRAÇÃO DA CIDADE DE CAMPINA GRANDE – PB

Resumo: O Terminal de Integração da cidade de Campina Grande – PB é um equipamento público de relevância para a população, acomoda aproximadamente 95.000 a 100.000 transeuntes por dia, e possui uma demanda crescente. Deste modo, o presente artigo expõe a análise em termos de ergonomia sobre as condições de espera oferecidas aos usuários deste equipamento. Assim, identificou-se que os usuários não se sentem confortáveis no espaço, e que uma parcela destes não utiliza o mobiliário do mesmo, devido a implantação destes no espaço, e o desconforto gerado pela ausência de encosto nos bancos, somado ao tempo de espera pelo transporte. Portanto as principais problemáticas encontradas em termos de ergonomia foram os bancos das plataformas e da lanchonete do equipamento.

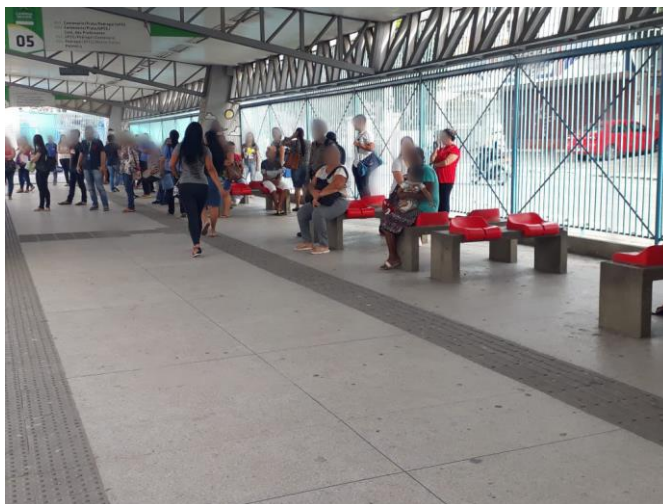
Figura 02: Palco comportamental.

A implantação dos bancos nas plataformas, impede a visibilidade do usuário para com o ônibus, uma vez que estes não estão dispostos na mesma direção em que o serviço é oferecido, fazendo com que os usuários não utilizem, ou utilizem de forma indevida o mobiliário, propiciando desconforto físico durante a espera pelo transporte.

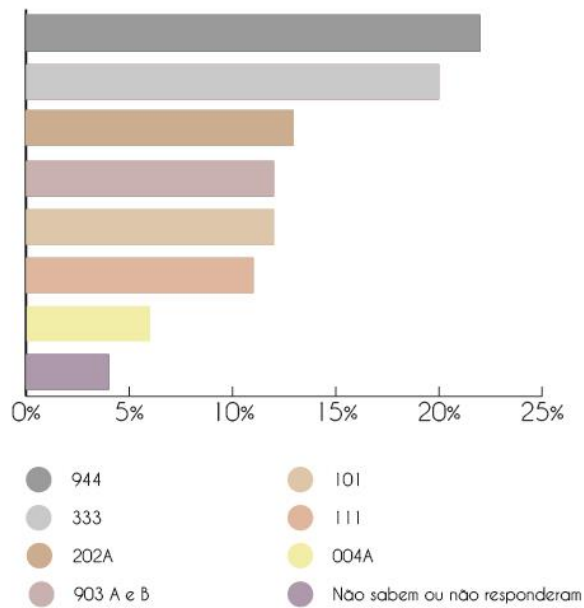
Gráfico 01: Linhas de ônibus mais problemáticas, segundo os usuários.

O tempo de espera pelo transporte, pode resultar dos problemas de mobilidade urbana da cidade, que favorecem a diminuição na eficácia e pontualidade dos transportes públicos, consequentemente aumentando o tempo de permanência do usuário no terminal. De acordo com os usuários as linhas de ônibus mais problemáticas são: 944, 333, 202A, 903 A e B, 101, 111, e 004A como mostra o gráfico abaixo.

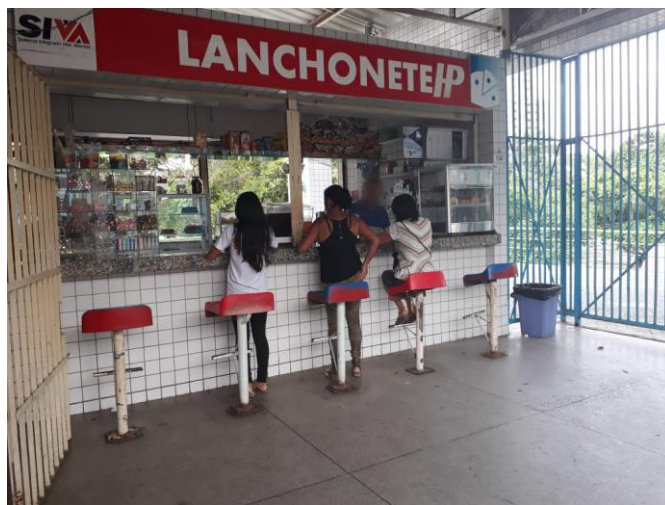
Figura 04: Banco sem encosto lanchonete.

Quanto a lanchonete, os bancos também não possuem encosto, e estão dispostos por toda extensão do balcão de atendimento da mesma, impedindo o acesso dos serviços oferecidos, as pessoas com necessidades especiais, ou mobilidade reduzida, por conseguinte não atendendo a NBR 9050/2015.

A partir da análise dos dados coletados, constatou-se a necessidade de projetos para adequação do mobiliário do terminal de integração em estudo, em termos de design e implantação. Os resultados expressam a insatisfação dos usuários em termos de conforto durante a espera pelo transporte, tendo como protagonistas os bancos das plataformas, e da lanchonete do equipamento, que não apresentam encosto, e estão dispostos de maneira que induz o uso incorreto do mesmo, ou impossibilitam o acesso aos serviços oferecidos a determinados grupos de pessoas, não cumprindo com a NBR 9050/2015.
