## **ANÁLISE DOS COMPONENTES DE UMA ESTAÇÃO DE TRATAMENTO DE ESGOTO DESTINADA A POPULAÇÃO CARENTE DO SEMI-ÁRIDO**

Nesse contexto, sabendo que as Estações de Tratamento de Esgoto (ETE) são um dos principais componentes da infraestrutura do esgotamento sanitário, o presente trabalho tem como objetivo analisar a concepção e o projeto de uma estação de tratamento de esgoto compacta presente em uma comunidade assentada na zona rural do município de Ceará-Mirim, avaliando se o projeto proposto está de acordo com a literatura e com as normas estabelecidas e propondo melhorias.

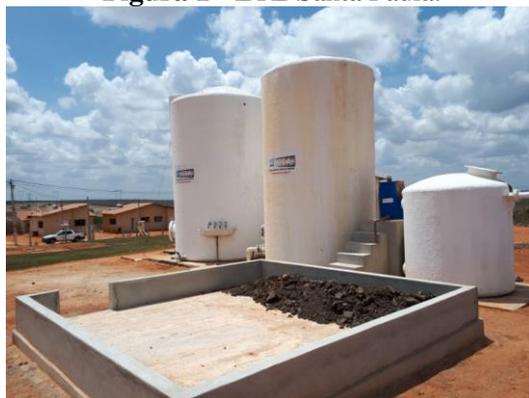
**Figura 1 - ETE Santa Paula.**

A seguir, a figura 1 ilustra o projeto em planta baixa da ETE e a figura 1 uma foto registrada durante uma visita à ETE, mostrando todos os componentes já aqui mencionados.

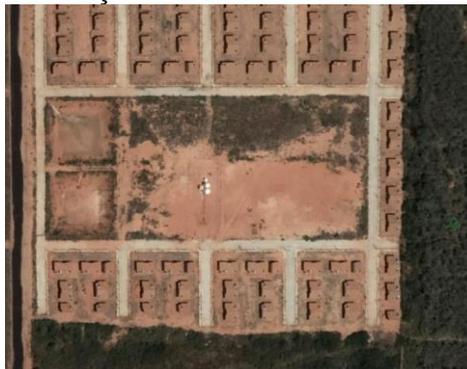
**Figura 2** - Posição da ETE na comunidade Santa Paula

Ao avaliar a posição da ETE, pode-se destacar primeiramente a posição no qual ela foi alocada na comunidade, a cota da posição em que a tubulação do esgotamento sanitário chega na estação elevatória é profunda, de 3,75 m. Apesar de apresentar uma cota ainda aceita por norma, essa profundidade torna mais trabalhoso reparos e toda parte de controle da estação elevatória. A figura 2 mostra a posição da ETE na comunidade:

Para esta observação feita não há solução, visto que a ETE já foi implantada e está em operação, seria um ponto a ser tratado na fase de projeto em conjunto: a construtora da comunidade, que provavelmente fez o projeto das casas; e a empresa especializada em engenharia sanitária, que provavelmente recebeu da construtora em qual terreno seria alocada a estação de tratamento. A cooperação entre as partes na fase de projeto tomando as devidas precauções como terreno e componentes traria um custo menor no projeto final, trazendo um benefício já que menos dinheiro público seria investido.

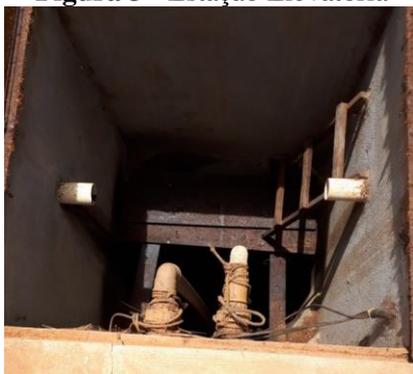
**Figura 3** - Estação Elevatória

O projeto da estação elevatória previu o uso de duas bombas, a atual situação, com menos de um ano de uso é de que apenas uma bomba está em condições de funcionamento, a segunda bomba apresentou problemas e não houve reparos a cerca de XX dias. Além da bomba, foi analisado que as canalizações de saída das duas bombas apresentam diâmetros diferentes entre si e do projeto, conforme ilustra a figura 3.

A mudança da canalização que sai da bomba ainda na estação elevatória até a conexão para a caixa vertical traz alguns prejuízos ao funcionamento total, pois a vazão prevista em projeto está em acordo com a área do diâmetro adotada para essa tubulação. Outro fato é a da ligação da tubulação trocada com a do projeto não ser feita de maneira correta, pois é necessário o uso de um dispositivo expansor de tubo nesses casos.

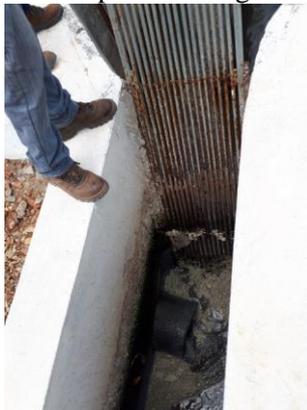
**Figura 4** - Dispositivo de gradeamento.

Um fato que nos chamou a atenção no projeto é a inexistência de um gradeamento na estação elevatória, confirmado pelos funcionários. O gradeamento é uma etapa crucial na estação elevatória a fim de reter materiais grosseiros que prejudiquem o bom funcionamento de equipamentos eletromecânicos, nesse caso, a bomba de recalque e também das suas tubulações. O gradeamento ainda atua de forma a prevenir o bom desempenho dos desarenadores e reatores do sistema, já que o efluente a ser tratado será composto após essa primeira filtração de biomassa, sem reduzir o volume útil do reator com outros materiais.

O gradeamento visa retirar sólidos grosseiros e material que não é requerido nos processos seguintes de tratamento. Entre esses materiais indesejáveis estão todo aquele tipo de objeto jogado na tubulação do esgotamento sanitário, plásticos, descartáveis, vidros, tecidos, areia e entre outros muitos encontrados, até inusitados. O gradeamento poderia ser não empregado visto que há a presença de uma estação elevatória anteriormente, acontece que mesmo na elevatória não há um gradeamento. A figura 4 apresenta um gradeamento encontrado em outra estação localizada no município, representando o dispositivo que deveria estar instalado na ETE analisada.

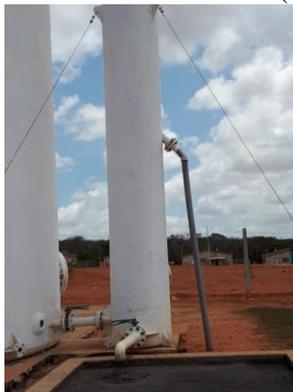
**Figura 5 - Caixa de Areia Vertical (Desarenador)**

A situação encontrada na ETE é da presença apenas de um desarenador (caixa de areia), do tipo vertical, figura 5. A opção empregada apresenta um custo maior do que a caixa de areia mais comum encontrada em ETE's, feita na horizontal. Sobre o funcionamento do dispositivo não houve queixas dos funcionários, que apenas relataram um período alto recomendado pelo fabricante para se retirar o material, foi informado 80 dias, mas o empregado pelos funcionários hoje é de retirada do material feita quinzenalmente.

Ainda sobre o tratamento preliminar, a opção por caixa de área vertical se faz quando não há terreno suficiente para locação dos componentes, o que não é caso estudado, já que a ETE esta posicionada em um local amplo, esta medida teria sido descartada com uma melhor análise do terreno antes de se iniciar a concepção do projeto. Esta escolha provavelmente foi feita em virtude da elevatória antes do tratamento preliminar, que como já mencionado, poderia ter sido descartada alocando a ETE em um ponto melhor da comunidade.

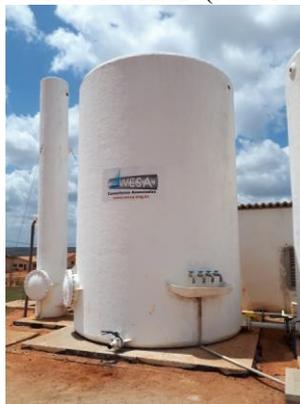
**Figura 6 - Reator UASB (reator anaeróbio)**

Durante análise do reator feita *in loco* detectou-se que não há acesso a parte superior do reator, onde comumente é empregado um escada de marinheiro, permitindo inspeção da parte superior e acesso para quando for preciso, fazer o descarte de material retido na superfície interior do equipamento; a tubulação de descarte do lodo é menor do que a mínima prevista por norma, enquanto a norma prevê tubulação de no mínimo 100 mm, o projeto apresenta uma tubulação de 75 mm. A figura 6 mostra o reator na ETE.

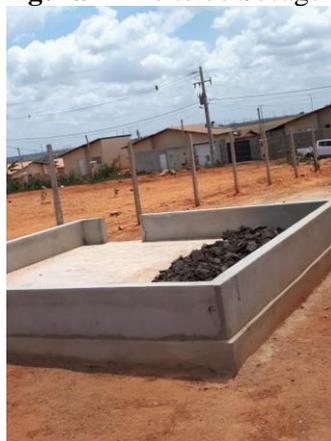
**Figura 7 - Leito de Secagem**

Outro ponto ainda sobre o reator UASB é que não havia no projeto um dispositivo construtivo para o descarte do lodo proveniente dos processos biológicos no reator, ou seja, além da tubulação ter sido dimensionada com diâmetro menor do que o estabelecido por norma não havia um local adequado para o acúmulo desse lodo até que seja feito o transporte para uma disposição ambientalmente apropriada. O informado pelos funcionários é de que foi improvisada uma ligação entre a tubulação de saída e o carro “limpa fossa”, que utiliza uma bomba a vácuo para retirada do lodo. Nesse processo não há acompanhamento com precisão da retirada do lodo do reator. Em contrapartida, a companhia de água e esgoto autorizou e foi construído ao lado um leito de secagem para acúmulo e secagem do lodo antes do seu transporte, figura 7.

A companhia de água e esgoto poderia nesse caso ter adotado a construção de um Leito de Drenagem (LD), que seria uma evolução do Leito de Secagem proposto por Carneiro (2001).

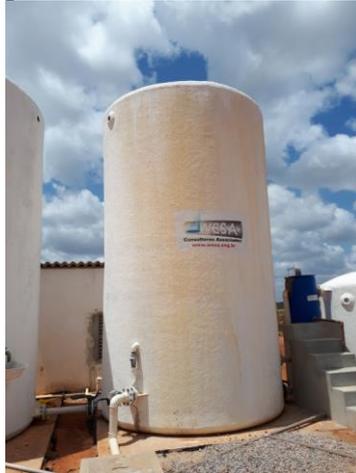
**Figura 8 – Biofiltro Aerado (BFA)**

O segundo processo de tratamento adotado na ETE é um Biofiltro Aerado (BFA), conforme figura 8. O BFA apresenta bastantes peculiaridades, assim como o Reator UASB quanto a sua operação e controle, mas como constatado a equipe não mantém um protocolo fixo quanto a esses procedimentos o que pode acarretar em uma falência dos dispositivos antes da sua vida útil, desencadeando em investimentos de manutenção corretiva.

A tecnologia aqui empregada esta em conformidade com o que se indica na literatura, além de também ser o empregado comumente em empreendimentos domésticos, pois o conjunto Reator UASB + BFA alcança bons níveis de eficiência na remoção de carga orgânica. Assim como o Reator UASB, o BFA da ETE analisada não possui acesso a parte superior dispositivo, aqui, porém foi relatado o transbordo de uma espuma de cor branca durante o período de ocupação da comunidade, segundo a UNILAB (2012), a presença de espuma da cor branca se dá pela ocorrência de despejo não biodegradável.

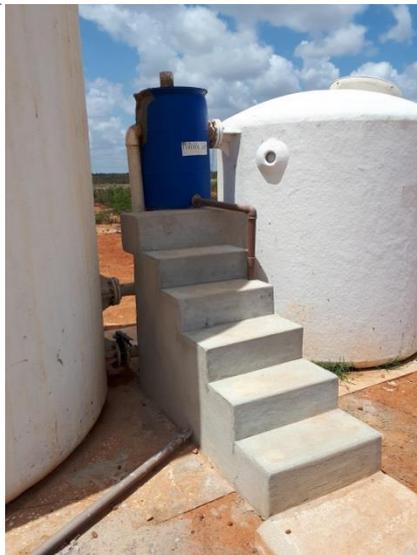
**Figura 9 - Dispositivo construído a montante do tanque de contato**

Na tubulação que faz ligação do BFA com o Tanque de Contato foi construído pelos funcionários da companhia de água e esgoto uma escada e improvisado um pequeno tanque para conter o transbordo de efluente tratado, os funcionários relataram vazamento neste ponto, tal vazamento pode ter sido provocado por má execução ou uso de material de baixa qualidade, figura 9.

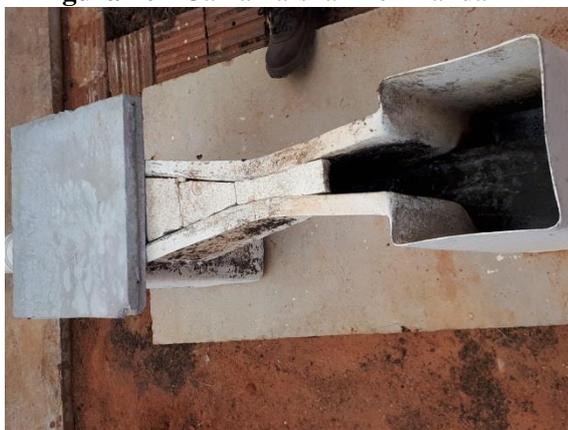
**Figura 10** - Calha Parshall no final da ETE

Não foi observada durante o processo de tratamento terciário (tanque de contato), incompatibilidade com o que se encontra na literatura além do dispositivo construído a montante. Após a última etapa em um tratamento de esgoto é instalada uma Calha Parshall, este equipamento permitirá leituras de vazão do efluente tratado, podendo ser feitas observações com as leituras registradas antes do processo de tratamento preliminar. Como não há uma Calha Parshall no tratamento preliminar, só é feito a micromedição ao final do processo. Além disso, na Calha Parshall foi adotado um improviso com material isopor a fim de reter espuma que se formava por conta da presença de alguns nutrientes, como fósforo e nitrogênio, que não tem tratamento durante os processos analisado, figura 10.
