III CONEDU

HISTÓRICO DA DEGRADAÇÃO DO RIO ACARAÚ NA CIDADE DE SOBRAL E SUAS CONSEQUÊNCIAS SOCIOAMBIENTAIS

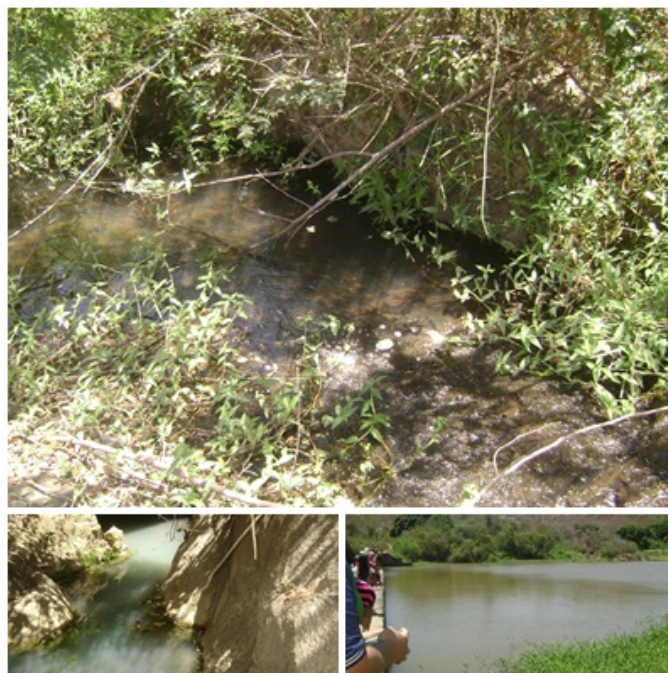
Ao analisar as nascentes do Rio Acaraú na Serra das Matas em Monsenhor Tabosa (Figura 1), é possível observar focos de poluição e

degradação os pontos observados. Animais, presentes no local, urinavam e defecavam em alguns trechos. Em uma das nascentes, localizada em uma propriedade particular, foi observado o uso de sabão e a presença de outros poluentes no curso da nascente. Já na outra nascente visitada, existe uma barragem que quando enche desagua não mais no rio Acaraú e sim em um trecho que desagua no rio Jaguaribe.

Figura 1 - Nascentes do Rio Acaraú na Serra das Matas no Município de M. Tabosa. (Foto: C. Calixto, 2013).

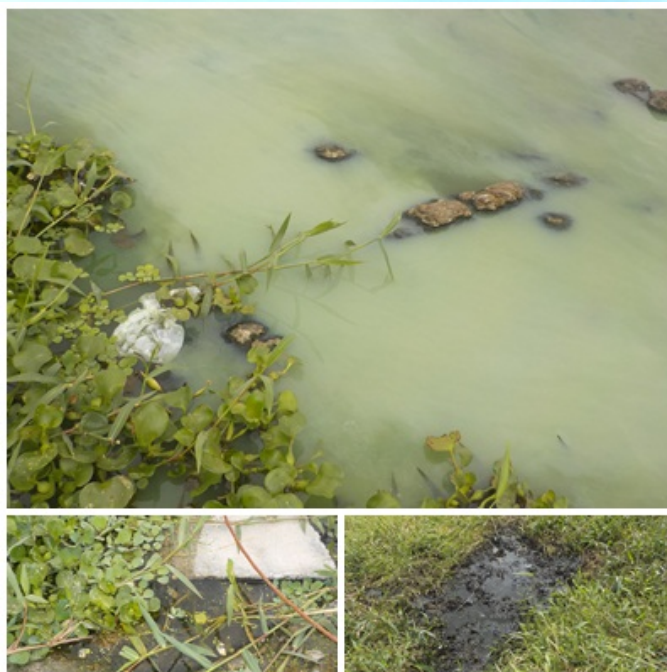
O registro fotográfico foi feito entre as margens direita e esquerda no trecho do espelho d'água (Figura 2). A intenção foi mostrar os focos de esgotos que desembocam no rio Acaraú, bem como a presença de lixo em seu leito, o assoreamento e a proliferação de aguapés. No espaço que antecede o espelho d'água o grau de assoreamento é preocupante.

Figura 2 - Esgotos e lixo no leito do Rio Acaraú na cidade de Sobral. (Foto: C. Calixto, 2015).
