ÍNDICE DE QUALIDADE DAS ÁGUAS DE POÇOS ARTESIANOS, AÇUDES E CACIMBAS NO PERÍODO CHUVOSO EM SUMÉ, PB.

RESUMO: O planeta Terra é composto por 70% de água, desses apenas 3% é água doce e 98% desta são subterrâneas. O presente trabalho foi realizado no município de Sumé, localizado no Estado da Paraíba (IBGE, 2006). Foram coletadas amostras de água em 30 fontes sub-superficiais, sendo elas poços artesianos, cacimbas, açudes e rio, no período chuvoso do ano de 2006. As amostras de água foram coletadas com um equipamento (coletor Falcão) confeccionado em tubo de PVC rígido branco PN 20, com diâmetro de 100 e comprimento de 600 mm. As águas foram acondicionadas em garrafas plásticas e encaminhadas ao Laboratório de Irrigação e Salinidade da UFCG, onde foram caracterizadas físico-quimicamente, determinando-se a condutividade elétrica, pH, cálcio, magnésio, sódio; potássio, carbonato, bicarbonato, cloreto e sulfato. As águas podem causar problemas de infiltração, por apresentarem grau severo de restrição de uso para irrigação (Ayers e Westcot, 1999), quando combinadas com as dos valores da CE e RAS. Grande parte da área municipal tem águas com CE inferior a $0,7 \text{ dSm}^{-1}$, uma pequ

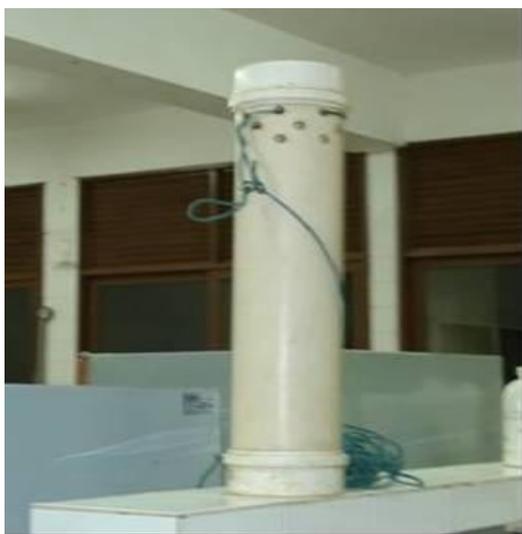
Figura 1a. Coletor de água utilizado na pesquisa **Figura 1b.** Procedimento de envasamento.

As amostras de água foram coletadas com um equipamento denominado coletor Falcão, confeccionado em tubo de PVC rígido branco PN 20, com diâmetro de 100 e comprimento de 600 mm, usando-se capsula para vedação, perfurado com brocas de 10 mm em uma das extremidades, com um orifício de 20 mm inferior para proceder à descarga de água na garrafa, através de um funil, conforme Figuras 1a e 1b abaixo.

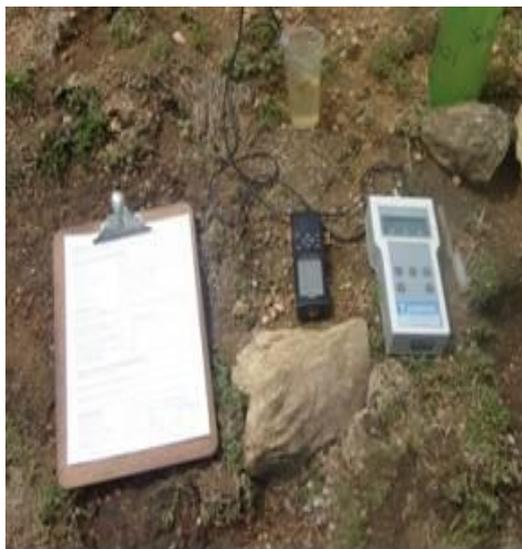
Figura 1c. Ficha de campo, GPS, Condutivímetro portátil utilizado na pesquisa

Os pontos de coleta de água foram georreferenciados através do aparelho de GPS (Figura 1c) 12XL e transferidos para localização em mapa com os dados de localização geográfica, usando-se o programa MAPINFO 7.0, que permitiu a obtenção dos pontos com latitude e longitude em projeção UTM (Universal Transversa de Mercator).

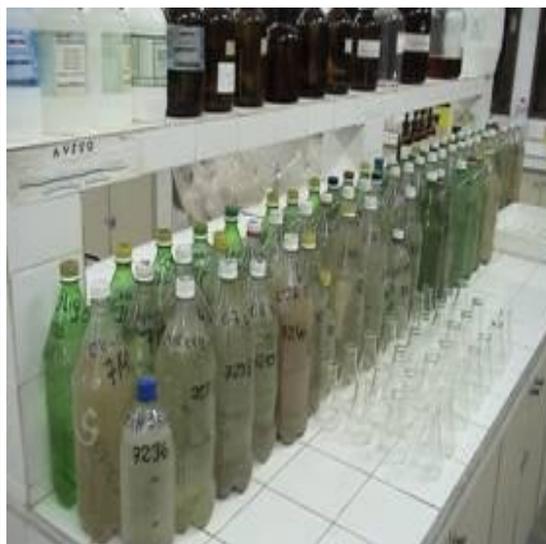
Figura 1d. Amostras de água para análises em laboratório

As águas foram acondicionadas em garrafas plásticas, previamente lavadas e enxaguadas no momento da coleta, as quais foram totalmente cheias, vedadas e etiquetadas com número de identificação, nome do município e tipo de fonte a qual pertenciam (Figura 1d).
