LEVANTAMENTO DE MANIFESTAÇÕES PATOLÓGICAS POR INFILTRAÇÃO – CAUSAS E EFEITOS

RESUMO

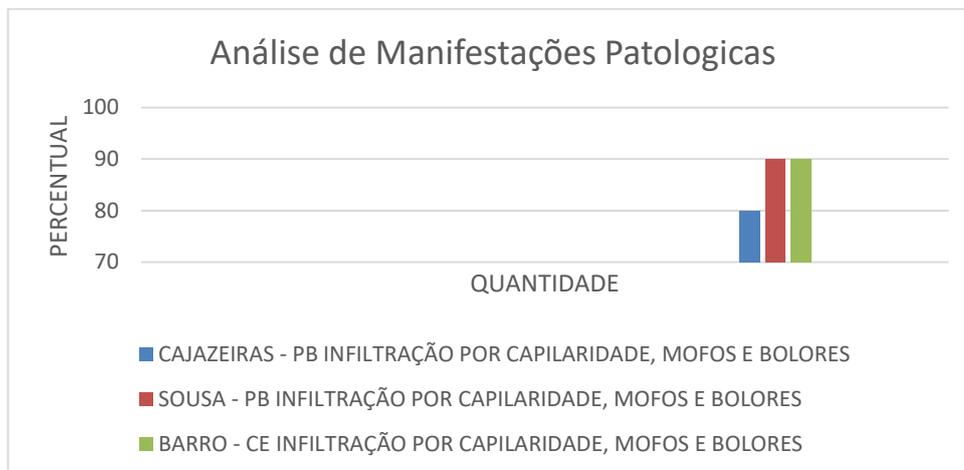
Gráfico 1: identificação das residências com Manifestações patológicas

Essas características contribuem para que as manifestações patológicas ocorram, de maneira geral. Elas ocorrem em comum nas regiões que foram objeto desse estudo, onde pôde, a partir desses parâmentros, ser feito um padrão de danos em alvenarias devido aos problemas supracitados. O gráfico 1, mostra as residências unifamiliares avaliadas e a frequência de idenficação de manifestações patolológicas encontradas nelas:

Pode-se perceber que os imóveis analisados apresentaram danificação em seu sistema construtivo. Nas residências de Cajazeiras – PB, em 80% dos casos foi identificado infiltração por capilaridade, mofo e bolore. Nas demais cidades, Sousa – PB e Barro – CE, o mesmo problema foi constatado com uma incidência maior - 90% dos imóveis - analisados. A seguir, da figura 1 á figura 3, pode-se observar como essas manifestações patológicas se configuram.

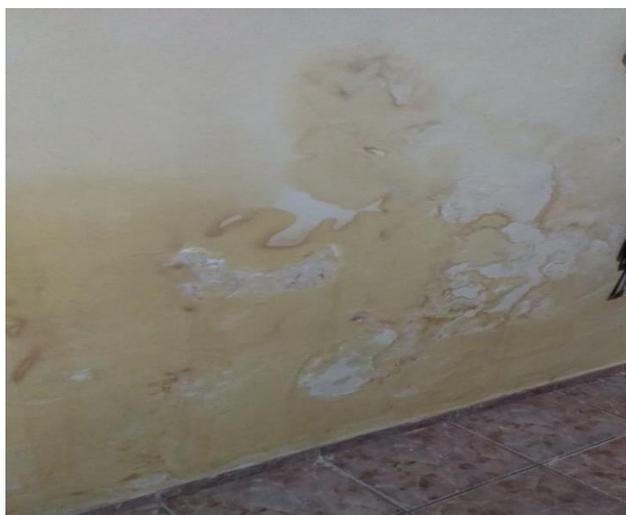
Figura 1 A – Manifestações patológicas, Barro - CE

As figuras 1-A e 1-B, indentificam as manifestações patológicas encontradas no município de Barro – CE, sendo exemplo de um padrão comum que se apresentou na cidade.

O estudo identificou as características principais que acabam por gerar danos patológicos nas residências. As figuras acima representam os principais problemas encontrados nas residências analisadas. As cidades de Barro – CE, Sousa – PB e Cajazeiras –PB, possuem vários fatores construtivos em comum, além de estarem situadas no sertão de seus respectivos estados. A forma de construir é similar, e entre os danos averiguados, duas causas principais destacam-se: a falta de impermeabilização no processo construtivo, pois não faz parte da cultura da construção civil regional utilizar esse tipo de processo, permitindo assim que a água fica livre para ter fluxo entre as alvenarias, onde a água que infiltra nas residências acaba transportando com ela sais que estão presentes no solo para as paredes dos imóveis, danificando sua composição.

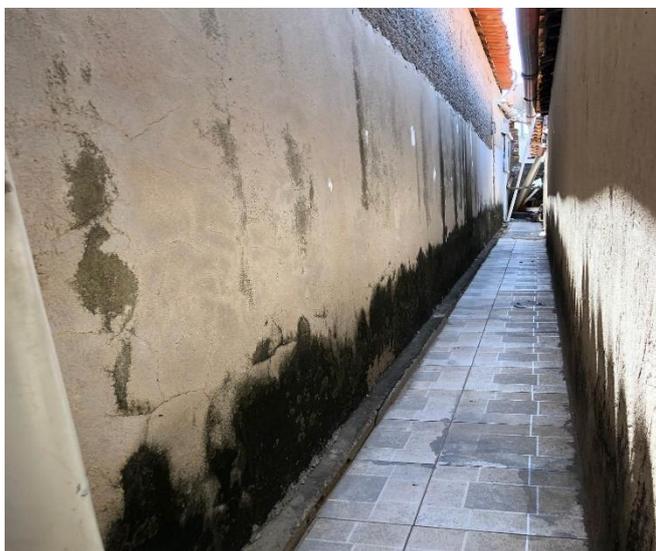
Figura 2 A – Manifestações patológicas, Sousa - PB

As figuras 2-A e 2-B, indentificam as manifestações patológicas encontradas no município Sousa - PB, sendo exemplo de um padrão comum que se apresentou na cidade.

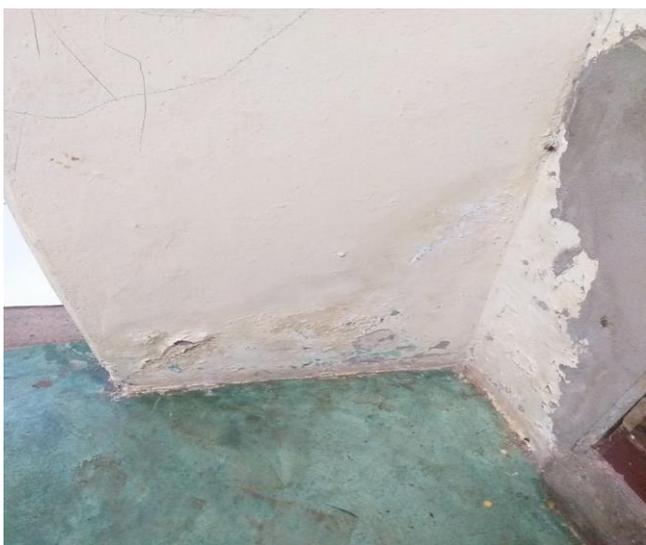
Figura 3 A – Manifestações patológicas, Cajazeiras - PB

As figuras 3-A e 3-B, indentificam as manifestações patológicas encontradas no município de Cajazeiras - PB, sendo exemplo de um padrão comum que se apresentou na cidade.
