## **HIDRODINÂMICA E FORMAÇÃO DE DEPÓSITOS DE CANAL NO BAIXO CURSO DO RIO BRANCO**

### **RESUMO**

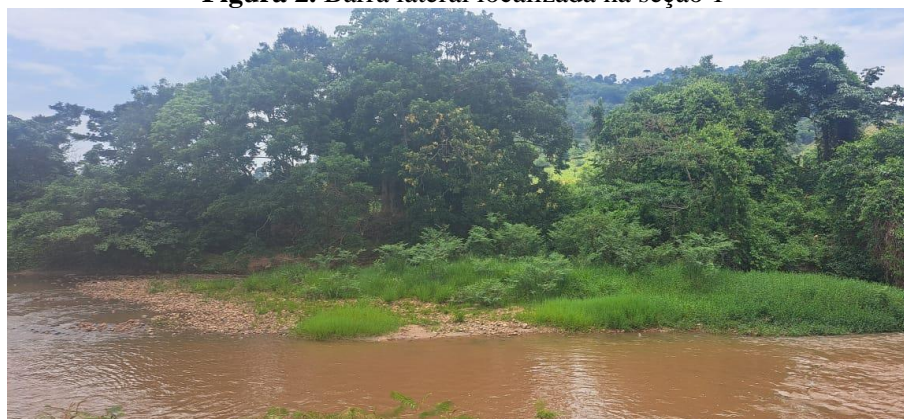
**Figura 2.** Barra lateral localizada na seção 1

Na seção 1 foi identificada uma barra lateral junto a margem esquerda do canal, na qual foram coletadas 03 (três) amostras, sendo elas na margem esquerda da barra (sentido montante),

centro, e margem esquerda à jusante. A quantificação do material coletado mostrou que esse depósito é composto em maior quantidade por areia fina e areia muito fina (Tabela 9).

Ainda no local foi coletada uma amostra na profundidade de 20 cm, a qual também foi composta em sua maioria por areia fina (Figura 12).

Na estiagem a análise da granulometria da barra apresentou uma composição diferente da época de cheia, estando composta principalmente por areia fina no centro, seixos na margem esquerda e areia grossa no perfil de 20cm.

O comparativo mostrou que a barra lateral situada na seção 1 aumentou consideravelmente o seu comprimento, que em 2023 era de 45,60 m, passando para 59,40 m em 2024. Referente à sua largura, a barra apresentou um decréscimo. A largura a jusante passou de 6,20 m para 1,90 m, à montante passou de 10,50 m para 9 m e no centro de 13,50 m para 12,20 m, evidenciando um estreitamento da sua área. A barra já apresenta algumas árvores pequenas, demonstrando um processo de estabilização para tornar-se uma ilha.

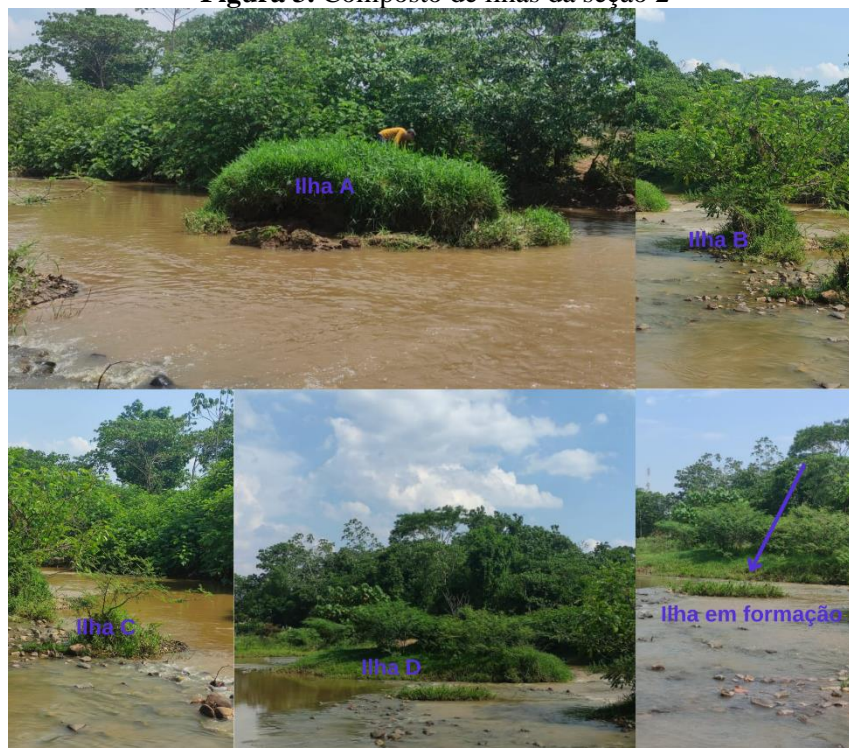
**Figura 3.** Composto de ilhas da seção 2

Na segunda seção foram identificadas a existência de 04 (quatro) ilhas, identificadas como A, B, C e D e uma barra lateral na margem direita do canal (Figura 13).

Na ilha A foram coletados sedimentos da superfície, sendo que a análise granulométrica mostrou estarem compostos apenas por areia fina, areia muito fina e silte + argila, sendo a areia muito fina predominante dentre os outros materiais. Na estiagem, no centro e na margem direita à montante se destacou a presença de areia fina, enquanto que na margem esquerda, superfície e profundidade 20cm se destacou areia muito fina.

A ilha B também apresentou, nos sedimentos coletados na superfície e na profundidade 20 cm, apenas areia fina, areia muito fina e silte + argila, estando a areia muito fina em maior quantidade. Em comparação com a época de cheia, a ilha B apresentou uma variação em sua composição, sendo composta principalmente por areia muito fina em sua superfície e por areia fina profundidade 20cm.

A ilha C registrou uma quantia de areia muito fina superior aos demais materiais encontrados na sua superfície. A profundidade de 20 cm, por sua vez é composta em maior parte por areia fina e areia muito fina, apresentando uma pequena fração de areia média e silte + argila, enquanto que na estiagem é composta em maior parte por areia fina.

A granulometria dos sedimentos coletados tanto na superfície quanto na profundidade 20 cm da ilha D, assim como as demais mostrou que a fração areia muito fina é superior aos outros materiais que compõem a ilha. Em 2024, na estiagem sua composição mudou, estando em maior quantidade na superfície a areia média e na profundidade 20 cm a areia muito fina.

O conjunto de ilhas da seção 2 também apresentou algumas mudanças significativas em comparação dos anos de 2023 e 2024. A ilha (A) quase triplicou o seu comprimento: antes média 2,30 m e atualmente, em 2024, é de 6,10 m. A larguras também mostraram um expressivo crescimento, sendo que a jusante passou de 1,10 m para 4 m, à montante de 1 m para 4,40 m e centro 1,40 para 4,30 m. Importante ressaltar que apesar do crescimento dessa ilha, ela encontra-se passando por um processo erosivo.

A ilha (B), por sua vez, demonstrou um decréscimo em seu tamanho no comparativo entre os anos de 2023 e 2024. O seu comprimento, que anteriormente era de 7,06 m, diminuiu pela metade, medindo apenas 3 m atualmente. Referente a largura, à jusante caiu de 6,80 m para 1 m, à montante caiu de 2,9 m para 0,50 m, e no centro passou de 4,80 m para 1,40 m. O que pode estar acontecendo a migração dessa feição devido a dinâmica fluvial.

Na análise comparativa, a ilha (C) apresentou uma pequena diminuição: em 2023 a largura era de 6,80 m, caindo para 6,20 m em 2024. Em relação à largura, no sentido da jusante houve um pequeno acréscimo: de 1,89 m foi para 2,80 m, enquanto no sentido da montante a largura diminuiu, passando de 3,90 m para 2,60 m, e no centro aumentou de 3,03 m para 4 m.

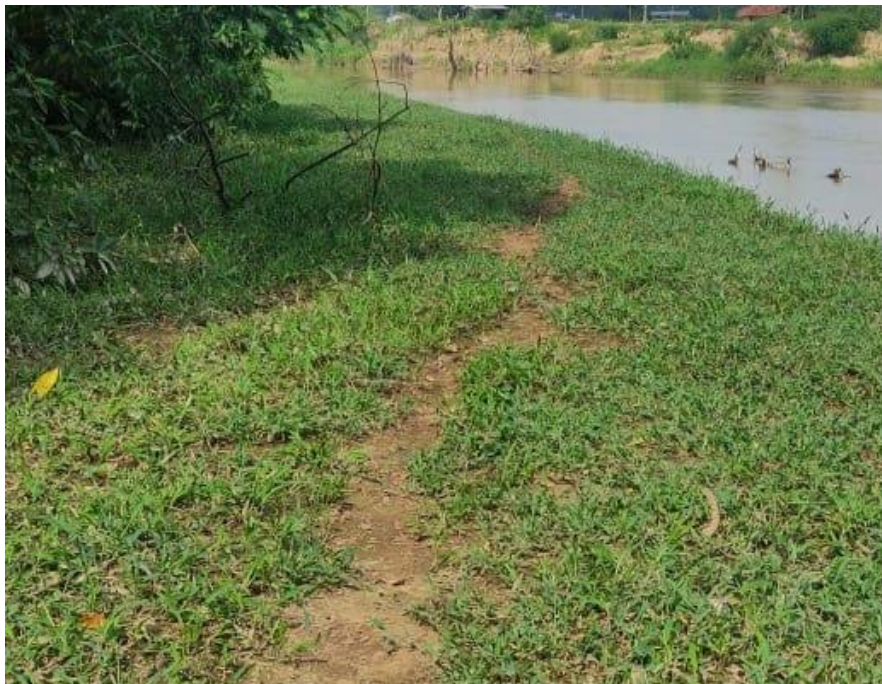
**Figura 4.** Barra lateral localizada na seção 2

A barra lateral apresentou, na sua composição, areia média, areia fina, areia muito fina e silte + argila, sendo o percentual de areia muito fina superior aos restantes dos materiais. Na estiagem por sua vez houve maior presença de areia grossa. Na barra há indícios de que o gado tem acesso ao local (Figura 14).

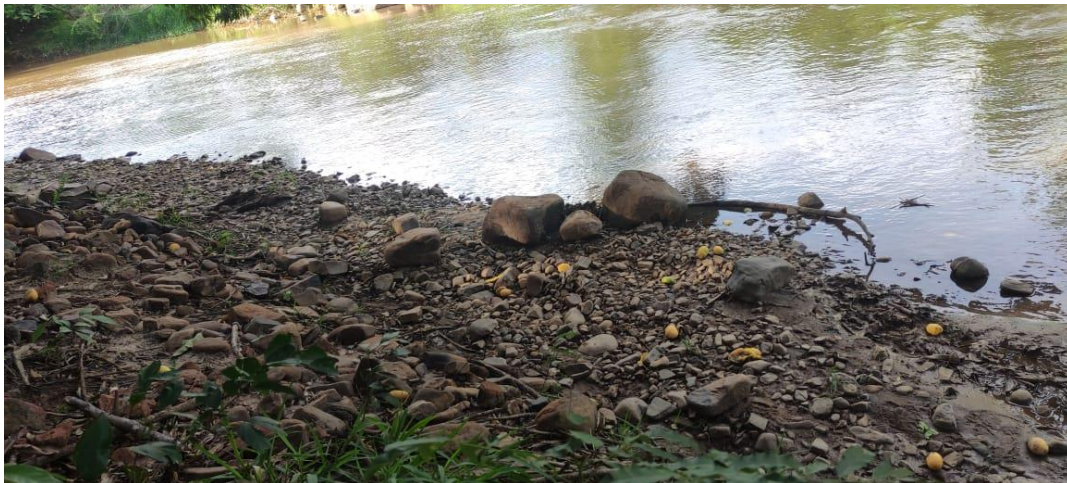
**Figura 5.** Barra lateral localizada na seção 3

Na seção 3 foi identificada uma barra lateral junto à margem direita, a qual apresentou uma grande variação de frações arenosas em sua composição, havendo seixos, grânulos, areia muito grossa, areia grossa, areia média, areia fina, areia muito fina e silte + argila; dentre eles, a areia muito fina sobressaiu entre os demais, ultrapassando mais da metade da porcentagem dos sedimentos coletados. (Tabela 8 e Figura 15). Já na estiagem a areia média a se destacou dentre os demais componentes. (Tabela 9)

A barra lateral localizada na margem direita da seção 3 media, em 2023, 23,50 m de comprimento, enquanto em 2024 mediu 31,60 m. A largura à montante passou 1,90 m para 2,50 m, à montante de 1,80 para 2 m e no centro de 2,90 para 2,10 m.

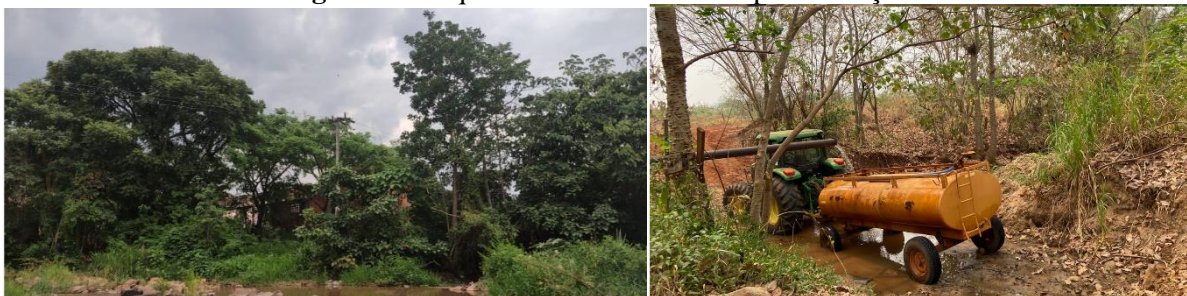
**Figura 6.** Resquícios de atividade antrópica na seção 4

Na seção 4 foi identificada uma ilha de grandes proporções completamente estabilizada e uma menor, também já estabilizada. O local, apesar de estar com sua vegetação ciliar mais bem conservada em comparação com as demais, apresenta indícios de atividade antrópica como a estrutura de um antigo clube que atualmente se encontra desativo, e um grande encanamento próximo ao local para captação de água para caminhão pipa (Figura 16).

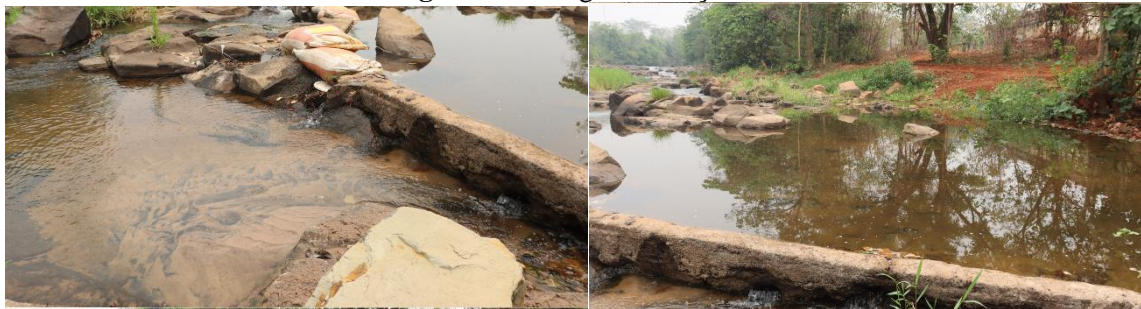
**Figura 7.** Barragem na seção 4

Não foi possível fazer o comparativo da ilha da seção 4, em razão da impossibilidade de medi-la por causa de grande extensão e da vegetação, entretanto, com o nível do rio baixo por causa da estiagem foi possível observar uma pequena barragem de concreto próximo à margem do rio, possivelmente feita para represamento da água para banho. Próximo a barragem há uma grande quantidade de sedimentos depositados como mostra a figura 17.
