ANÁLISE DA EXPOSIÇÃO FÍSICA AOS MOVIMENTOS DE MASSA NO BAIRRO VILA ITAMAR, SÃO LUÍS - MA

15º SIMPÓSIO NACIONAL DE GEOMORFOLOGIA

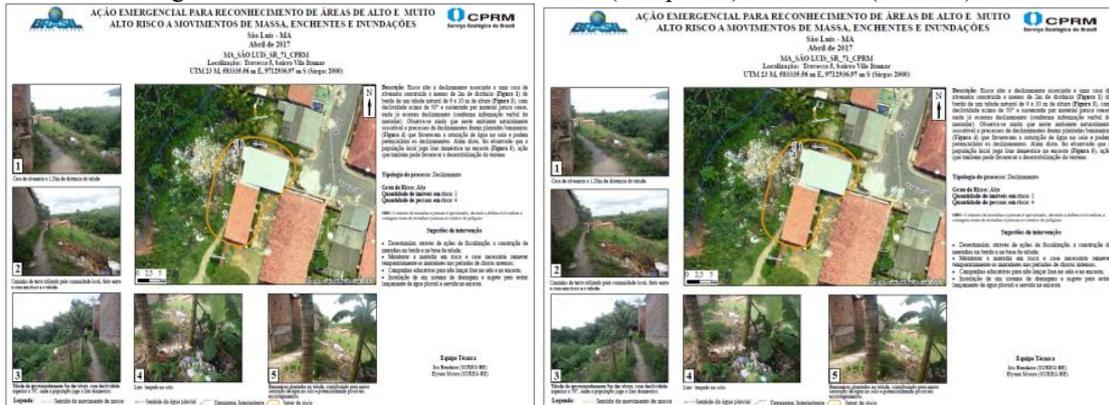
Figura 3 e 4: Setores de risco alto na rua 7 (à esquerda) Travessa 5 (à direita)

O mapeamento realizado pelo SGB (Figura 3 e 4) serviu como ponto norteador para afirmar a existência de risco no bairro Vila Itamar, mas para que a análise da exposição do risco seja feita é necessário um estudo que leve em consideração não apenas as características físicas do local, tais como, físico-naturais (características geológicas, geomorfológicas e pedológicas) e estruturais (infraestrutura, saneamento e densidade de ocupação).

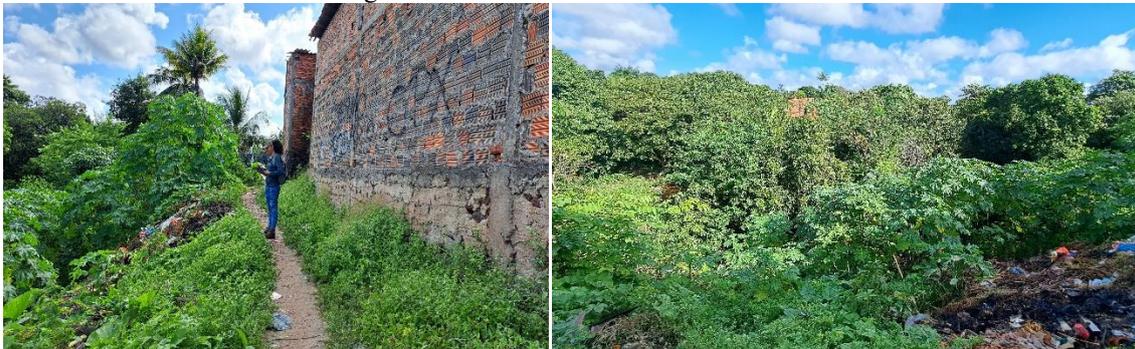
Na análise dos indicadores no setor 1, observou-se que, na categoria físico-natural, diversos fatores contribuem para a instabilidade das encostas (Gráfico 1, Figuras 5 e 6). Dentre as variáveis mais críticas, destaca-se a declividade, com valores entre 31° e 41°, indicando forte inclinação do terreno. Altura da encosta com elevações superiores a 4 metros, o que amplia o potencial de instabilidade. A presença de cortes ou aterros com mais de 1,50 metros e ausência de contenções, evidenciando intervenções críticas ao equilíbrio do solo.

Figura 5 e 6 : Setores de risco alto na rua 7

No que se refere às características pedológicas, foram observados indícios de instabilidade, tais como cicatrizes com ravinamentos, fendas, embarrigamentos, árvores inclinadas e presença de voçoroca. Esses elementos são indicadores evidentes de processos erosivos ativos ou recorrentes, revelando um cenário de alto risco e vulnerabilidade geotécnica. Quanto a cobertura vegetal da encosta é composta principalmente por capim, gramíneas e arbustos. Apesar da presença de vegetação, esta é

considerada de cobertura rala, com baixa capacidade de contenção do solo, o que contribui para a fragilidade do ambiente frente a processos erosivos e movimentos de massa.

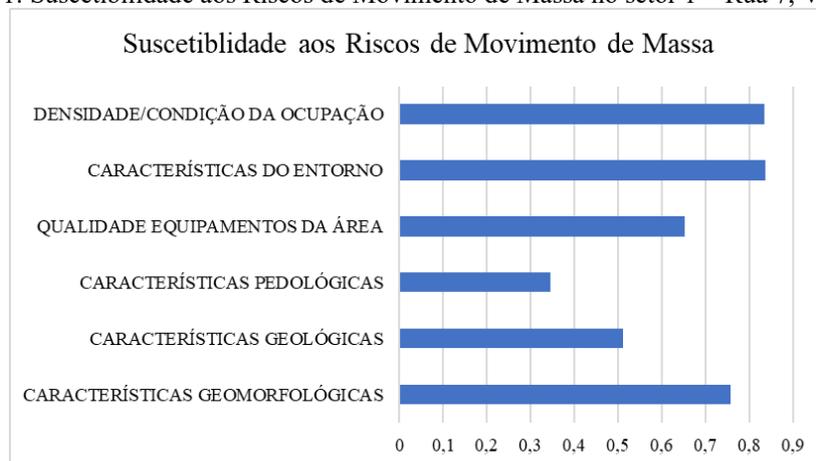
Gráfico 1: Suscetibilidade aos Riscos de Movimento de Massa no setor 1 – Rua 7, Vila Itamar

Na categoria estrutural de infraestrutura e saneamento, observou-se um cenário crítico em indicadores como sistema de esgoto com cerca de 80% da população utilizando fossas e com valas a céu aberto, elevando os riscos de contaminação do solo e da água, além da proliferação de vetores de doenças. Quanto à rede de águas pluviais foi constatado a ausência ou deficiência severa no escoamento das águas. Quanto a estabilização de encostas foi revelada a inexistência de obras em áreas com necessidade evidente de contenção.

Quanto ao lançamento de detritos há acúmulo expressivo de resíduos sólidos, a coleta oficial, realizada apenas duas vezes por semana (terças e sábados), mostra-se insuficiente. Observam-se também residências com estruturas frágeis, apresentando rachaduras. A área possui alta densidade de ocupações e a distância das edificações em relação às encostas estão situadas a menos de 10 metros ou diretamente rentes às encostas, tanto em suas bases quanto cristas.

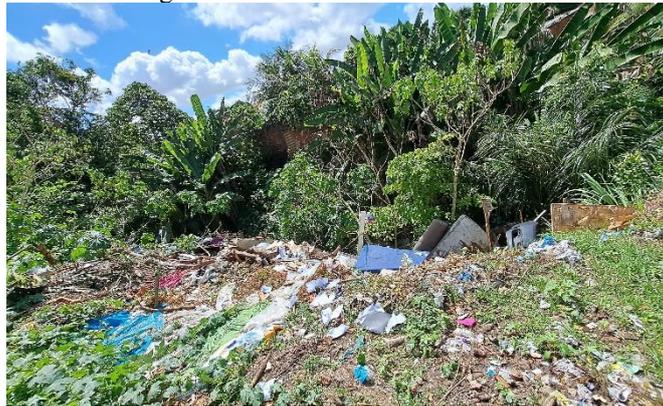
Na análise do setor 2 (Figura 7 e Gráfico 2), observou-se que, na categoria físico-natural, as declividades elevadas têm predominância indicando alta suscetibilidade a deslizamentos. Essas inclinações acentuadas comprometem a estabilidade do solo, especialmente em locais com ocupação densa e ausência de cobertura vegetal. Na questão da altura da encosta está classificada com elevações superiores a 4 metros. Verificam-se intervenções significativas no relevo com cortes e/ou aterros superiores a 1,50m sem a devida execução de contenções. Essas modificações comprometem a estabilidade das encostas, aumentam o risco de escorregamentos e indicam ocupação não planejada. Observa-se em relação aos tipos de corte em forma de patamares, esta conformação contribui para a redução da instabilidade ao distribuir melhor as cargas no terreno.

Quanto aos aspectos litoestruturais a área apresenta sedimentos inconsolidados, como aluviões e colúvios. Nas características pedológicas observou-se a evidência de movimentos. Quanto aos aspectos geotécnicos, foi identificado terrenos com estabilidade intermediária, mas com sinais de degradação, como rastejo, ravinas, trincas e cicatrizes de deslizamentos. Esses elementos apontam para uma condição de alerta,

exigindo monitoramento constante e, quando necessário, adoção de ações preventivas para conter a progressão dos processos de instabilidade. E, em relação à cobertura vegetal da encosta e entorno, foram observadas árvores de médio e grande porte, gramíneas, capim, arbustos e solo exposto.

Figura 7: Setor de risco na Travessa 5

Diante desse cenário, são necessárias medidas emergenciais, incluindo monitoramento constante, remoções preventivas e ações de reassentamento, com foco na redução da exposição ao risco, na proteção da vida e na mitigação de desastres socioambientais.

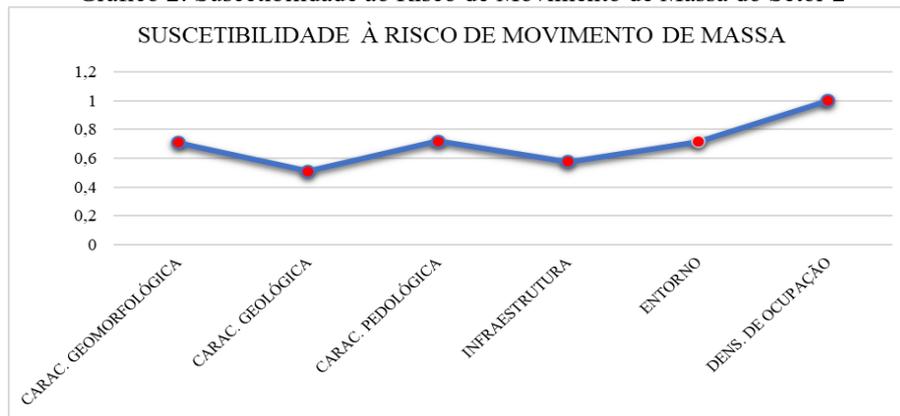
Gráfico 2: Suscetibilidade ao Risco de Movimento de Massa do Setor 2

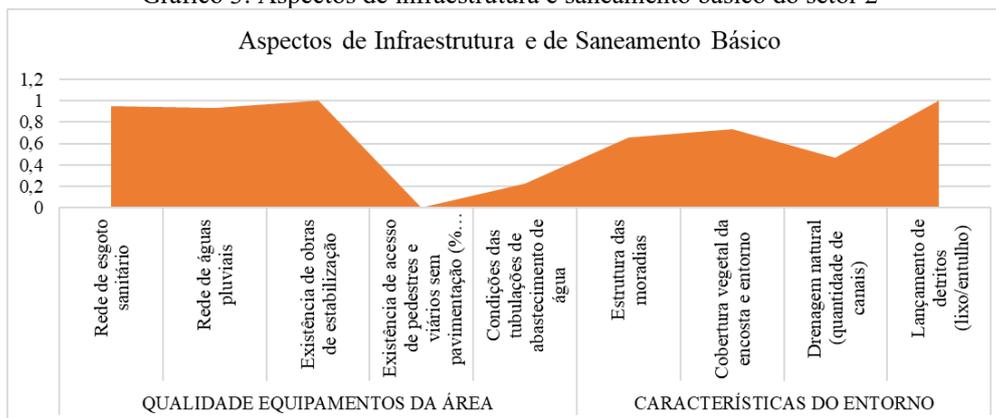
Na categoria estrutural de infraestrutura e saneamento (Gráfico 3), identificou-se um quadro preocupante em diversos indicadores. A situação torna-se ainda mais grave no que se refere à rede de esgoto sanitário, onde há valas abertas expõem o solo e a água à contaminação, além de favorecer a proliferação de vetores transmissores de doenças. Quanto à rede de águas pluviais, a pesquisa aponta ausência e/ou deficiência no sistema de drenagem. A estabilização das encostas também está classificada no nível crítico, o que demonstra a inexistência de intervenções estruturais em áreas que claramente necessitam de contenção.

Gráfico 3: Aspectos de infraestrutura e saneamento básico do setor 2

Quanto à qualidade das edificações foram identificadas moradias construídas em alvenaria, frequentemente sem fundações adequadas, sem calhas e com elementos estruturais frágeis, que apresentam trincas, fissuras e alto grau de exposição a riscos, refletindo condições precárias de estabilidade. No que se refere à densidade e às condições de ocupação, a pesquisa também aponta para com taxa de ocupação entre 51% e 65%, indicando aglomeração significativa de construções em áreas críticas. Já quanto à impermeabilização das encostas, observa-se o mesmo nível (nível 4), com índices variando entre 36% e 45%, revelando a cobertura expressiva do solo por superfícies impermeáveis, o que prejudica a infiltração da água e aumenta a sobrecarga sobre as áreas de drenagem natural.

A distância entre as edificações e as encostas constitui outro aspecto de grande relevância. Neste caso, a classificação atinge o nível 5, com construções localizadas a menos de 10 metros das encostas ou diretamente encostadas, tanto na base quanto no topo das formações.
