MAPEAMENTO DE INFRAESTRUTURAS SOBRE FALÉSIAS NA PRAIA DO CENTRO - PIPA (RN)

RESUMO

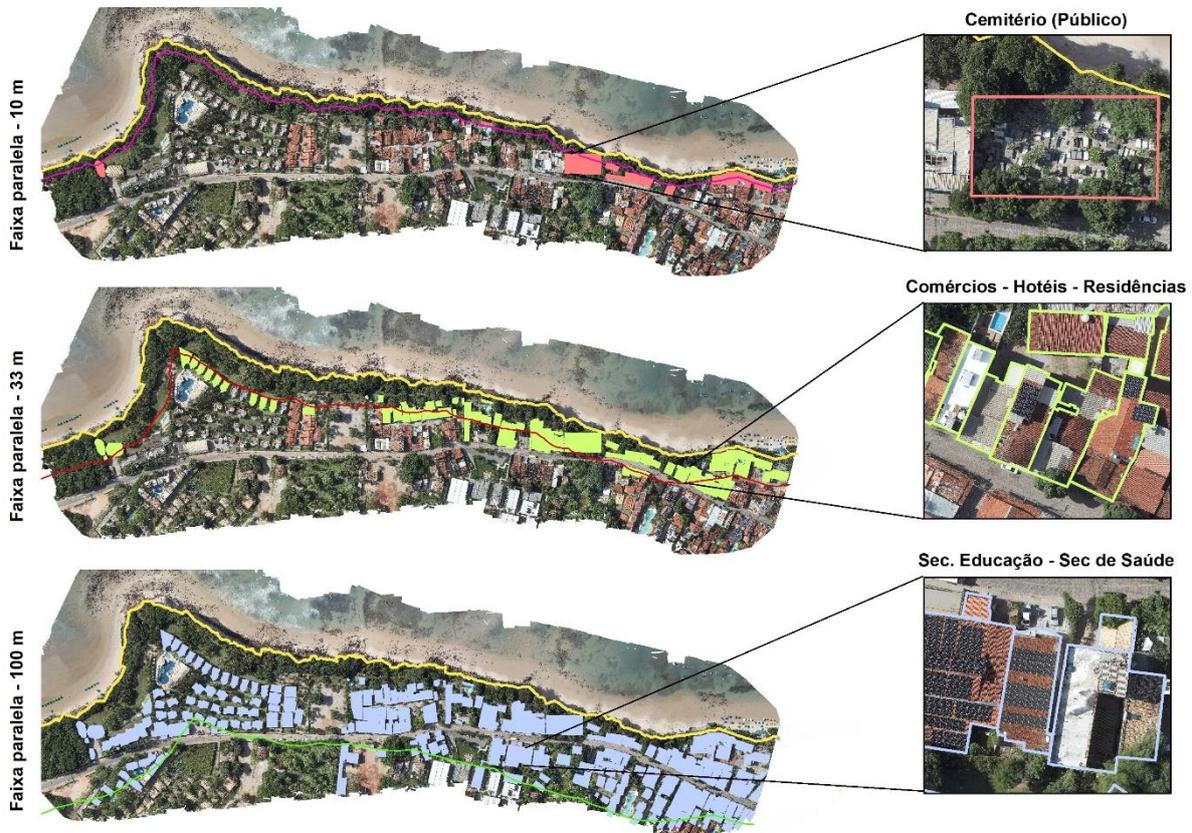
Figura 2: Delimitação de faixas paralelas – Vetorização.

A análise espacial da área realizada ao longo de aproximadamente 985 metros do litoral da Praia do Centro, permitiu a vetorização de 278 edificações. A partir da delimitação de três faixas paralelas — 10 m, 33 m e 100 m da borda da falésia (Figura 2) — foi possível estratificar o grau de exposição das edificações, especialmente relacionado à erosão costeira e à instabilidade de escarpas.

Na faixa de 10 metros, correspondente à zona de risco geotécnico mais crítico, foram identificadas 12 edificações, sendo seis residenciais (813,29 m²), três estabelecimentos comerciais (893,96 m²), dois hotéis (230,26 m²) e um cemitério (1.066,05 m²), este último posicionado a menos de quatro metros da borda da falésia. A presença de edificações com alta densidade de uso humano e finalidade turística evidencia uma condição de elevada vulnerabilidade estrutural e funcional frente aos processos erosivos ativos.

A faixa intermediária, de até 33 metros (algo aproximado do que seriam os terrenos de marinha), abrange um total acumulado de 67 edificações, das quais 55 adicionais em relação à faixa anterior. As tipologias compreendem 16 unidades comerciais (3.610,06 m²), 18 de hospedagem (2.507,70 m²) e 32 residências (4.380,16 m²), além da permanência do cemitério (1.066,05 m²). A espacialização dessas estruturas revela um padrão de adensamento urbano sobre áreas de susceptibilidade geomorfológica moderada

Na zona mais ampla, correspondente à faixa de 100 metros, há 228 edificações. Destas, 223 são privadas, distribuídas em 75 unidades comerciais (11.758,78 m²), quatro destinadas a estacionamento (377,05 m²), 88 vinculadas à hotelaria (13.046,99 m²) e 58 edificações residenciais (7.772,63 m²). As estruturas públicas compreendem, além do cemitério (1.066,05 m²), a sede das Secretarias Municipais de Educação (509,40 m²) e de Saúde (208,65 m²), e uma unidade de atendimento ao público da Companhia de Águas e Esgotos do Rio Grande do Norte – CAERN (92,23 m²). Esta faixa também apresentou significativa concentração de elementos de infraestrutura de serviço, incluindo 38 pontos de rede de internet, 38 postes de energia elétrica, 14 bueiros de telefonia, além de trechos com presença de tubulações subterrâneas de água e esgoto e estruturas pavimentadas de circulação viária e para pedestres.
