DIAGNÓSTICO DE PROCESSOS EROSIVOS E IMPACTOS AMBIENTAIS EM TRILHA DO PARQUE DA GUARITA - TORRES - REGIÃO SUL

Antônio César Soletti ¹
Roberto Verdum ²

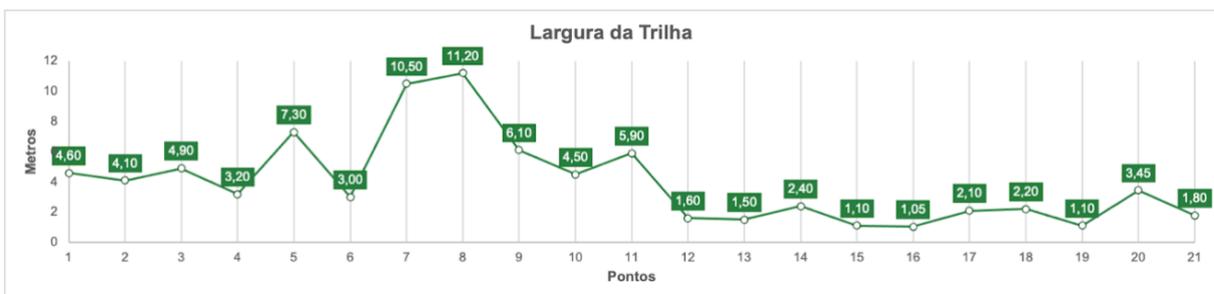
No método da Amostragem Pontual, a menor Largura da Trilha (Gráfico 1) observada foi de 1,05 metro (ponto 16), enquanto a maior largura identificada foi de 11,20 metros (ponto 8). Especificamente, nos pontos 7 e 8, as medidas superaram os 10 metros de largura por estarem localizados em uma área ampla, plana e coberta por vegetação herbácea, similar a uma clareira. No local, não há um leito de trilha visivelmente delimitado, fazendo com que os usuários se movimentem em todas as direções, sem quaisquer limitações físicas de relevo, vegetação ou sinalização.

Gráfico 1: Largura da Trilha mensurada nos 21 pontos de amostragem, distribuídos a cada 50 metros ao longo do trecho avaliado. Fonte: Autor (2024).

Quando calculada a média da Largura da Trilha de todo o trecho, observa-se o valor expressivo de 3,98 metros. E ao descartar os dois pontos de maior largura (pontos 7 e 8) por apresentarem características diferentes do restante da trilha, a média da Largura da Trilha ainda assim se mantém ampla: 3,26 metros. Em comparação, Wimpey e Marion (2010) mostram que a largura média de trilhas em parques nacionais dos EUA onde se realizam apenas caminhadas é de 82 centímetros. No Brasil, Andrade e Rocha (2008) sugerem uma largura de no máximo 1,2 metro para o leito e mais 80 centímetros de área marginal em cada lado da trilha. Lechner (2006) vai ao encontro dos autores brasileiros e sugere um valor médio ideal para a largura entre 1,2 e 1,5 metro. A partir destes valores de referência, conclui-se que apenas 19% dos pontos analisados estão contidos no limite ideal estipulado pela maioria dos autores.

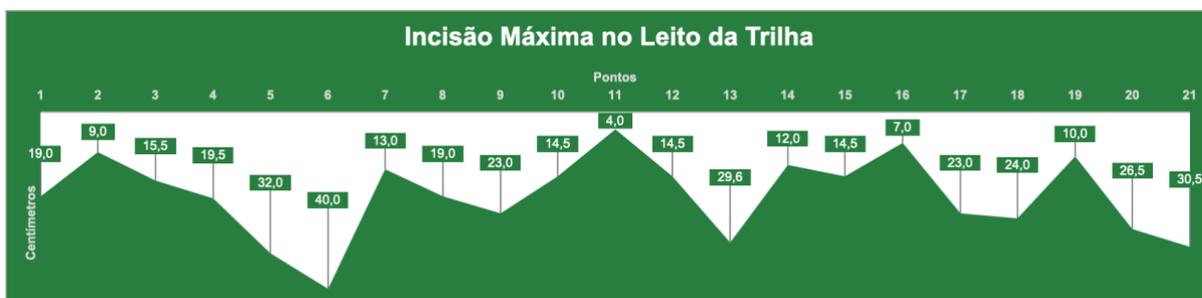
Em relação à Incisão Máxima no Leito da Trilha (Gráfico 2), os dados apontam um aprofundamento mínimo de 4 centímetros (ponto 11), e máximo de 40 centímetros (ponto 6). Ao relacionar estas duas medidas, percebe-se uma grande disparidade já que o ponto da máxima incisão na trilha é dez vezes mais profundo que o ponto da mínima. Uma constatação ainda mais importante é a de que em nenhum dos 21 pontos amostrados a incisão foi nula, demonstrando que os processos erosivos relacionados à circulação de caminhantes já estão presentes em todo o percurso avaliado.

Gráfico 2 - Incisão Máxima no Leito da Trilha em cada um dos 21 pontos avaliados ao longo da trilha. Fonte: Autor (2024).

Considerando todos os pontos mensurados, a Incisão Máxima no Leito da Trilha obteve uma média de 19 centímetros de profundidade. Ao comparar com os estudos de Farrell e Marion (2002), no Parque Nacional Torres del Paine, no Chile, percebe-se uma incisão máxima muito acima das trilhas avaliadas naquele parque, onde a média não atingiu 10 centímetros. Por fim, 85,7% dos pontos averiguados no Parque da Guarita apresentaram uma incisão igual ou superior a 10 centímetros.
