15º SIMPÓSIO NACIONAL DE
GEOMORFOLOGIA

ANTROPOGEOMORFOLOGIA DE FEIÇÕES COSTEIRAS: ESTUDO DE CASO DA PRAIA MANSA, PORTO DO MUCURIBE EM FORTALEZA/CEARÁ

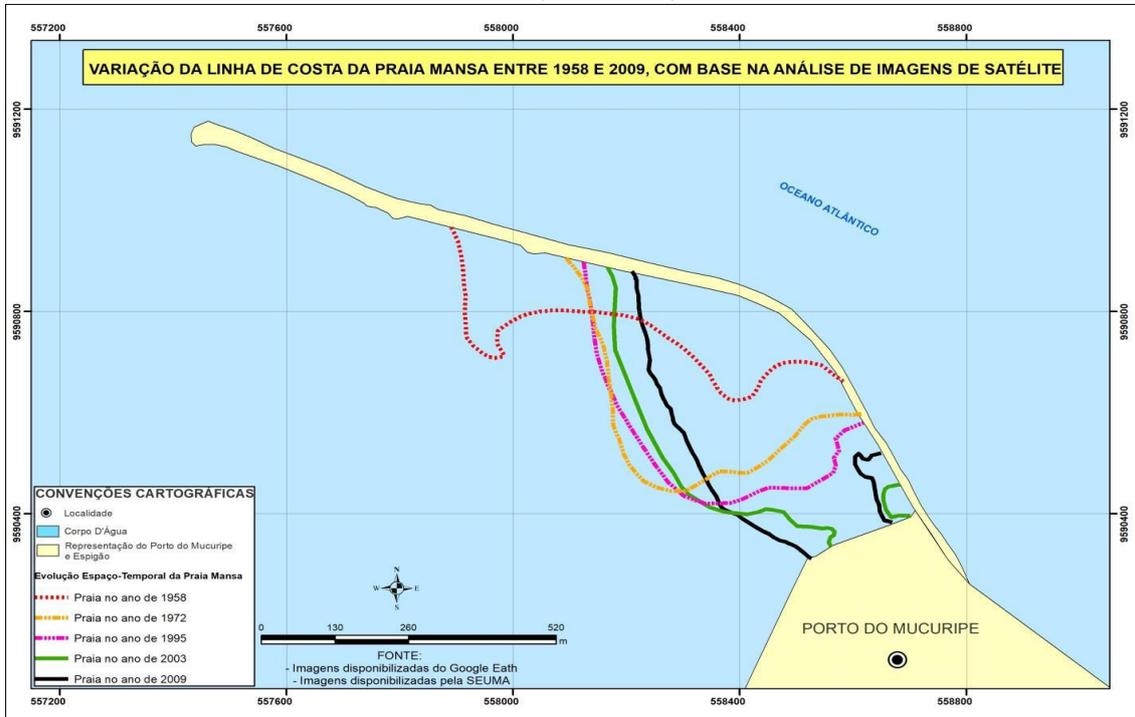
Figura 1 – Formação da Praia Mansa por meio da observação da evolução de sua linha de costa (1958-2009)

A evolução espaço-temporal da praia ao longo das décadas (1950-2000) pode ser observada mediante os traçados coloridos descritos na Figura 1.

A Praia Mansa foi originada a partir de uma intervenção antrópica no mecanismo natural do transporte de sedimentos devido à instalação do prolongamento rochoso (molhe) na ponta do Mucuripe, na década de 1940, tendo como coordenadas centrais UTM SIRGAS 2000 24S 558.338 m E e 9.590.748 m N. Segundo Alfredini e Arasaki (2009), o porto situado na Praia Mansa é classificado como porto marítimo artificial.

No ano de 1958, a Praia Mansa já possuía cerca de 79000 m² de área. Na década de 1960, aproximadamente 96300 m², e 130400 m² na de 1970, assumindo, posteriormente, uma relativa estabilidade dessa expansão sedimentar (GOMES JUNIOR, 2012). A partir da década de 1990, a Praia Mansa apresentou variações de área, conforme o Quadro 1:
