INVENTÁRIO MULTITEMPORAL DE ESCORREGAMENTOS EM ANGRA DOS REIS, COSTA VERDE (RJ): CARACTERÍSTICAS FISIOGRÁFICAS DAS OCORRÊNCIAS NO PERÍODO 2001-2023

Pamella Oliveira da Silva¹
Juliana Soares Barbosa²
Paulo Jorge Vaitsman Leal³
Maria Carolina Villaça Gomes⁴

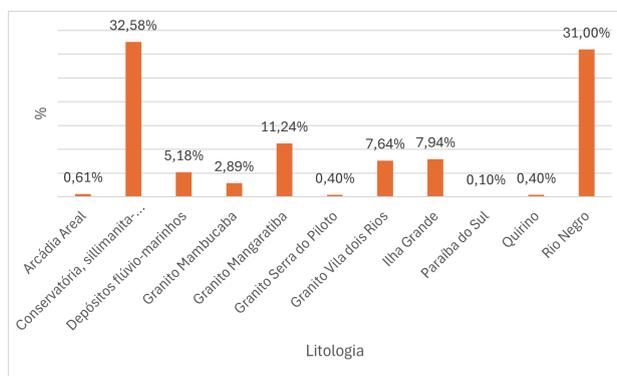
Figura 2. Concentração de Cicatrizes nas unidades litológicas.

No que se refere à litologia, destaca-se a predominância da unidade Conservatória, composta por sillimanita-granada-biotita gnaisse, que concentra 32,58% do total de cicatrizes registradas (Fig. 2). Em seguida, as formações graníticas Mangaratiba e Rio Negro representam, respectivamente, 11,24% e 31,00% das ocorrências, compondo, junto à unidade Conservatória, um grupo litológico que responde por mais de 74% dos escorregamentos mapeados. Outras unidades, como o Granito Vila Dois Rios (7,64%), a formação Ilha Grande (7,94%) e os Depósitos Flúvio-Marinheiros (5,18%), apresentam valores intermediários, enquanto litologias menos expressivas, como Arcádia Areal (0,61%) e Granito Serra do Piloto (0,40%), concentram as menores proporções de cicatrizes.

A análise integrada das variáveis fisiográficas em Angra dos Reis permite estabelecer paralelos com estudos realizados em outros setores da Serra do Mar. A predominância de escorregamentos em gnaisses e granitos é compatível com os achados de Florencio (2017) e Gabelini et al. (2019), que também observaram maior concentração de cicatrizes nesses litotipos. Embora resistentes, essas rochas favorecem instabilidades sob fortes declividades e alta pluviosidade. A compartimentação geomorfológica também apresentou convergência, com ênfase nas escarpas serranas, unidades críticas destacadas por Gabelini et al. (2019) e por Florencio (2017), sobretudo em áreas com declividade superior a 30° e grandes amplitudes altimétricas.

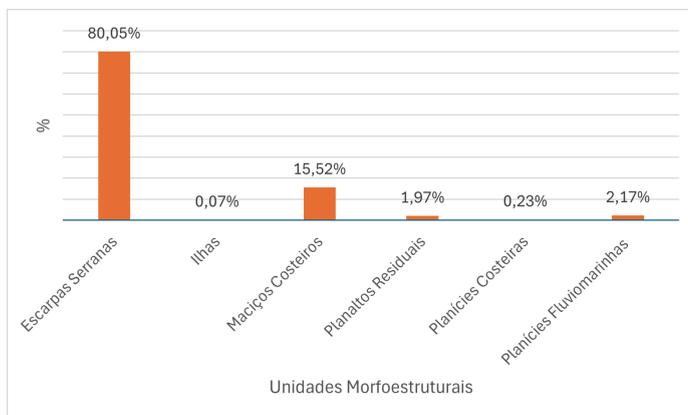
Figura 3: Concentração de Cicatrizes nas Unidades Morfoestruturais.

Em relação à compartimentação geomorfológica (Fig. 3), verifica-se uma clara predominância das Escarpas Serranas, responsáveis por 80,05% das cicatrizes mapeadas. Essa feição é sucedida pelos Maciços Costeiros, que concentram 15,52% das ocorrências. Já os Planaltos Residuais (1,97%) e as Planícies Flúvio-Marinhas (2,17%) apresentam percentuais significativamente menores. As Ilhas, as Planícies Costeiras e a

área urbana somam, juntas, menos de 1,5% das cicatrizes identificadas no inventário, indicando uma baixa frequência de escorregamentos nesses compartimentos.

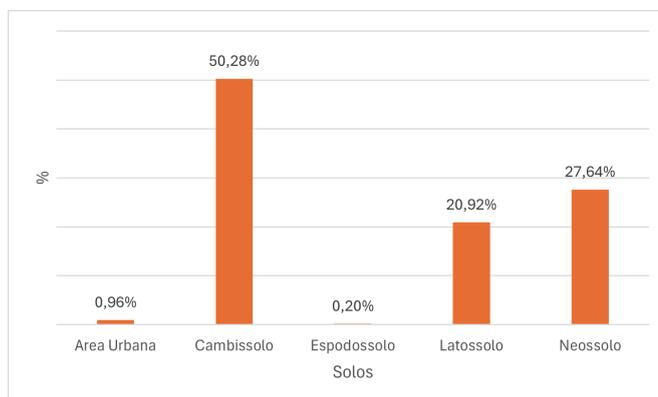
Figura 4: Concentração de Cicatrizes nas Unidades Pedológicas.

No que tange à cobertura pedológica (Fig. 4), os Cambissolos são os solos mais associados às cicatrizes, concentrando 50,28% dos casos registrados. Os Neossolos aparecem em segundo lugar, com 27,64%, seguidos pelos Latossolos, que respondem por 20,92% das ocorrências. Por fim, os Espodossolos apresentaram uma ocorrência bastante reduzida, de apenas 0,20%, demonstrando baixa representatividade no contexto dos escorregamentos analisados.

A cobertura pedológica reforça a suscetibilidade observada, especialmente em Cambissolos e Neossolos, que dominam as áreas com escorregamentos no município

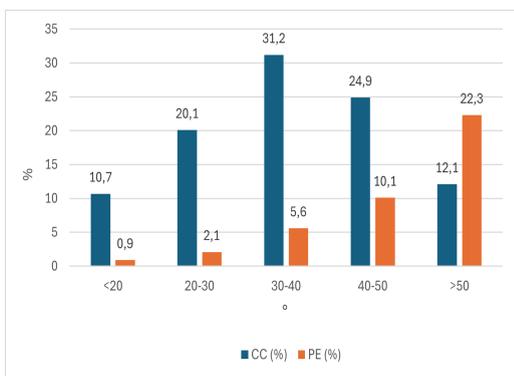
Figuras 5 e 6: Concentração e Potencial de Cicatriz associados aos intervalos de declividade e a orientação das encostas, respectivamente.

Com relação à declividade (Fig. 5), a maior concentração de escorregamentos ocorre na faixa entre 30° e 40° (31,2%), enquanto o maior valor de Potencial de Escorregamento (PE) foi registrado em áreas com declividades superiores a 50° (22,3%).

analisado. Em relação à declividade, os dados de Angra corroboram os de Nery (2011) e Avelar et al. (2012), ao indicar maior frequência de escorregamentos entre 30° e 40°, e PE elevado em declividades acima de 50°, o que confirma o papel crítico das encostas íngremes, também ressaltado por Florencio (2017), que atribuiu 60% de peso à declividade em seu modelo.

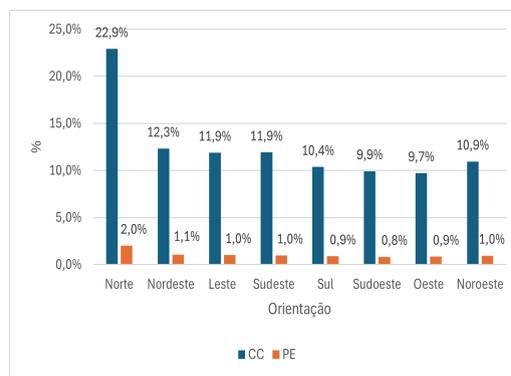
Já a orientação das encostas (Fig. 6) revelou predominância de cicatrizes voltadas para o setor Norte (22,9%), que também apresentou o maior PE (2,0%). Os setores Nordeste (12,3%), Leste (11,9%) e Sudeste (11,9%) também concentraram proporções expressivas, com valores de PE entre 1,0% e 1,1%. Os setores Oeste, Sudoeste e Sul apresentaram as menores ocorrências, sendo o Oeste o menos expressivo (9,7% da CC e PE de 0,9%).
