CONTROLE TOPOGRÁFICO NA DISTRIBUIÇÃO ESPACIAL DE ESCORREGAMENTOS RASOS NA BACIA DO BRACUÍ, ANGRA DOS REIS/RJ

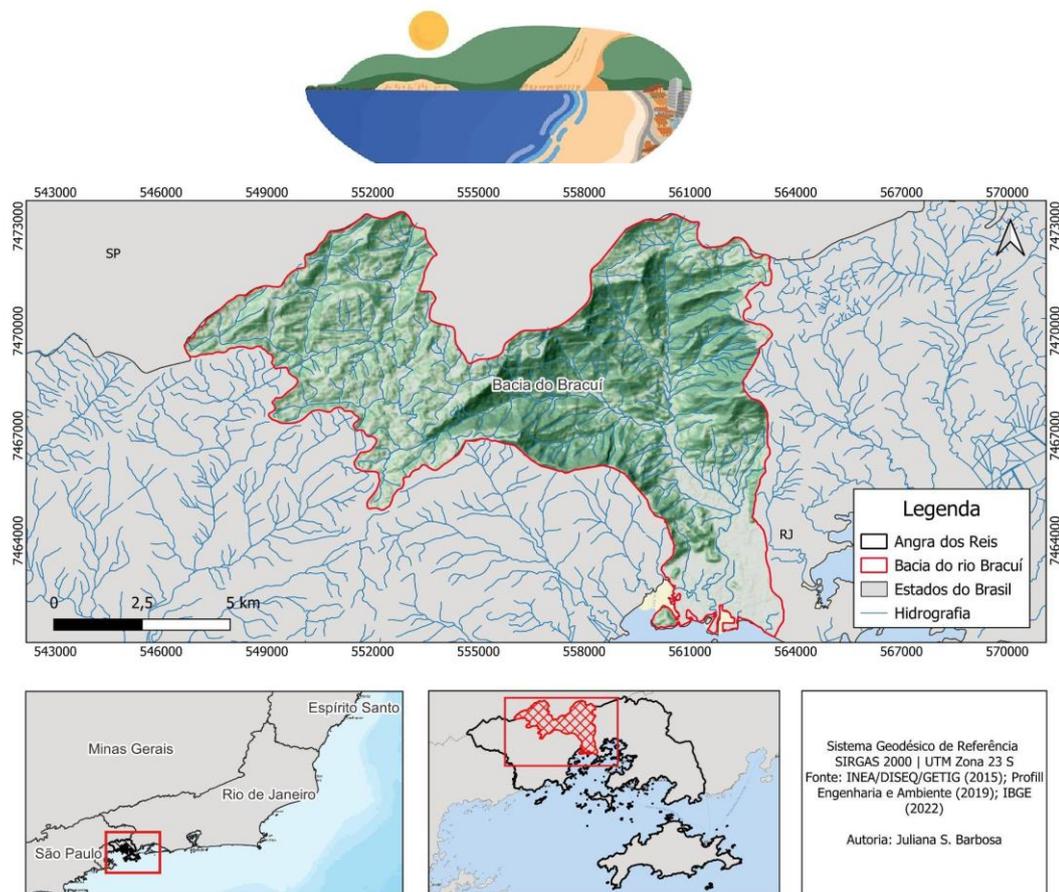
Figura 1 - Localização da Bacia do rio Bracuí, Angra dos Reis/RJ

A região da bacia do rio Bracuí está localizada na divisa entre os municípios de Angra dos Reis (RJ) e Bananal (SP), possuindo uma extensão total de 185 km², porém, para este trabalho, será considerada apenas a porção fluminense, que conta com área aproximada de 90 km² (Figura 1), visto que o inventário cobre apenas o município de Angra. Suas encostas íngremes, contato muito próximo com o oceano, poucas áreas aplainadas e o processo de urbanização (Leal *et al.*, 2022) são algumas das características mais importantes para compreender a dinâmica da bacia hidrográfica, a exemplo das ocorrências datadas de 2023.

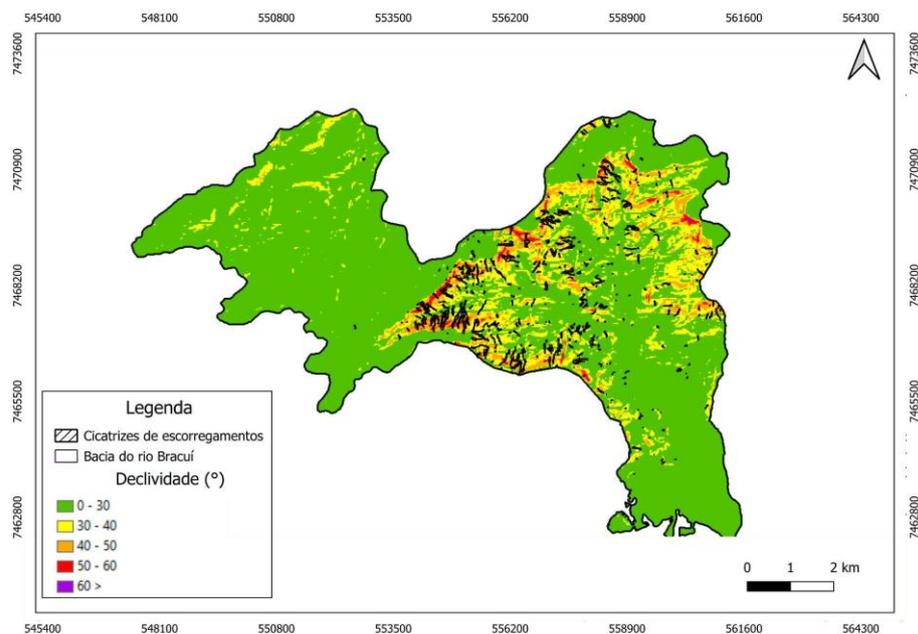
Figura 2 - Mapa de declividade da Bacia do rio Bracuí

A partir da análise dos dados vetoriais, verifica-se que 78% das encostas da bacia se concentram entre 0° e 30° (Figura 2). Nesta classe de declividade foi identificado um índice de CC de 32%, mas o destaque de 39% de concentração das cicatrizes se deu na classe de 30° a 40°. No contexto da Serra do Mar, estes ângulos estão associados aos topos mais suaves dos principais divisores de água e aos depósitos de sopé de encosta (Vieira, 2007). Embora o intervalo de 30° a 40° possua o PE em 6%, comprovando seu importante papel na detonação dos escorregamentos, o maior PE registrado foi na classe entre 50° e 60°, com significativos 16%, embora essas encostas representem pequena parcela do total na bacia.

Os resultados evidenciam a influência do controle morfométrico principalmente nas áreas de encostas entre 30° e 40°, convexas e voltadas para sul, reforçando a importância do estudo. Em um contexto de aumento de eventos extremos, pesquisas que se proponham a prever, prevenir e mitigar os impactos dos escorregamentos devem ter seu protagonismo no âmbito dos planejamentos urbano e ambiental, sendo considerados instrumentos fundamentais para aprimoração do mapeamento de áreas de maior suscetibilidade.

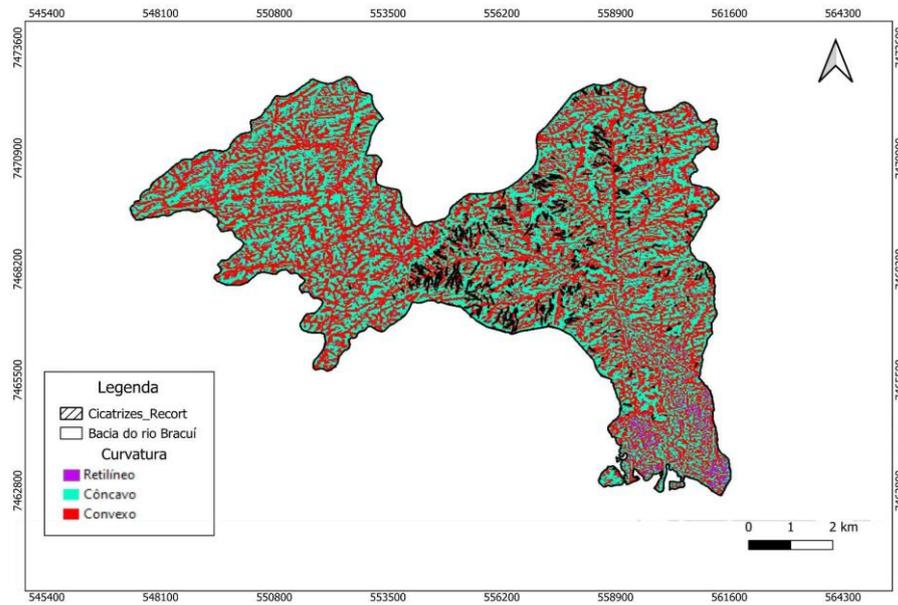
Figura 3 - Mapa de curvatura da Bacia do rio Bracuí

Sobre a curvatura, constatou-se que aproximadamente 47% das encostas da bacia se enquadram na classe convexa, seguida pela classe côncava em 46%, restando apenas 8% de retilíneas (Figura 3). Por meio da CC foi evidenciada uma predominância das ocorrências nas encostas convexas (44%) e côncavas (39%), condizente com o quantitativo total de cada classe na bacia. Por outro lado, o PE foi de 1% e 2%, respectivamente, demonstrando potencial de deflagração ligeiramente maior na classe côncava.

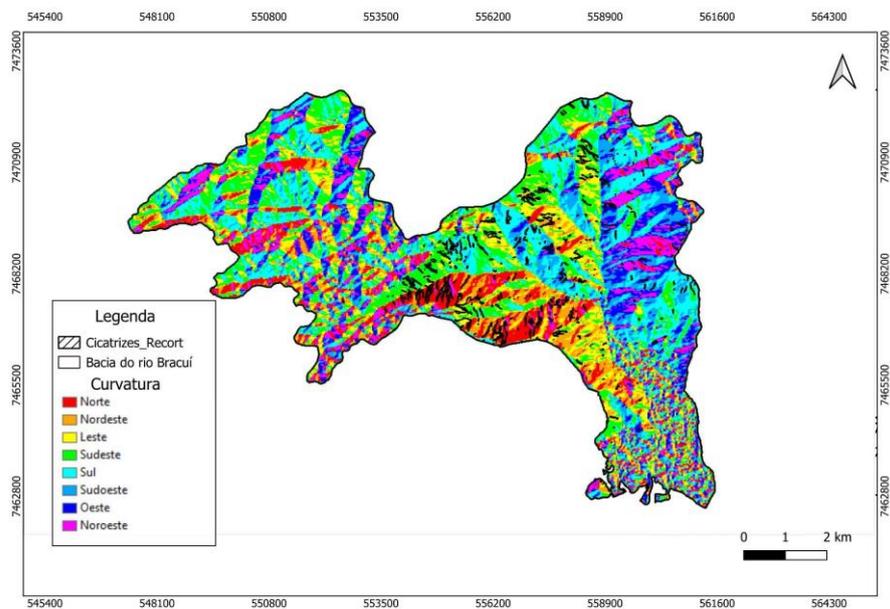
Figura 4 - Mapa de orientação da Bacia do rio Bracuí

Em relação à orientação, observa-se uma significativa heterogeneidade na distribuição percentual das classes (Figura 4), porém a bacia do rio Bracuí possui 49% das suas encostas orientadas para o quadrante sul, sendo S (19%), SE (19%) e SO (11%). A CC demonstrou que 42% das ocorrências estão nas encostas voltadas para o quadrante sul, sendo para SE (23%), S (13%) e SO (6%), comportamento acompanhado pelo PE, com respectivos 6%, 6% e 3%.
