## MAPEAMENTO DE PROCESSOS DE VOÇOROCAMENTO NO MUNICÍPIO DE MACEIÓ - AL

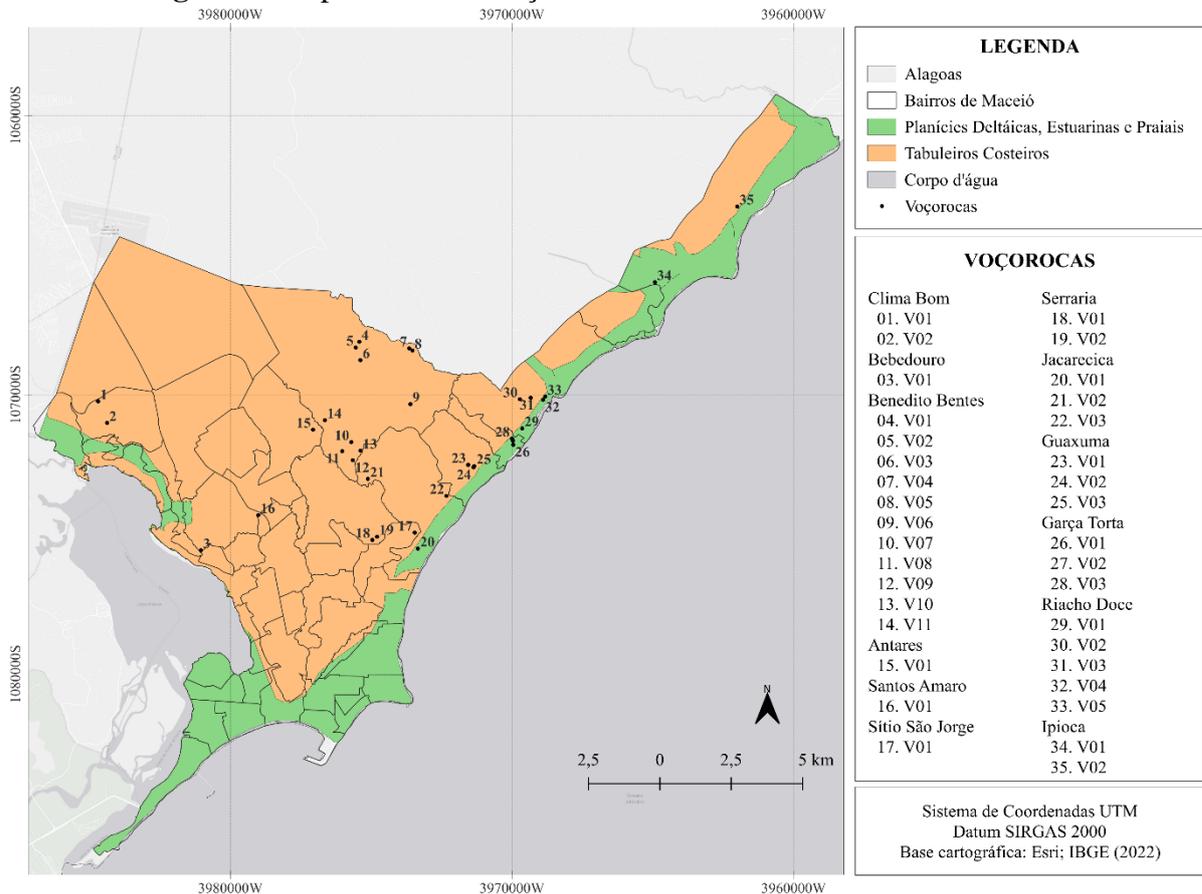
**Figura 1.** Mapeamento de voçorocas em áreas urbanas em Maceió – AL.

No mapeamento das cicatrizes erosivas foram identificadas 35 ocorrências (figura 01), o que permitiu verificar importantes variações morfológicas nos processos observados nos diferentes bairros da Cidade. A tipologia morfológica de Vieira (2008), que classifica voçorocas em formas lineares, ramificadas, bifurcadas, retangulares e irregulares, conforme sua geometria espacial observada em imagens orbitais, permitiu inferir a dinâmica de evolução das feições com base em padrões de drenagem, número de canais e formato da cabeceira, mesmo sem dados morfométricos de campo.

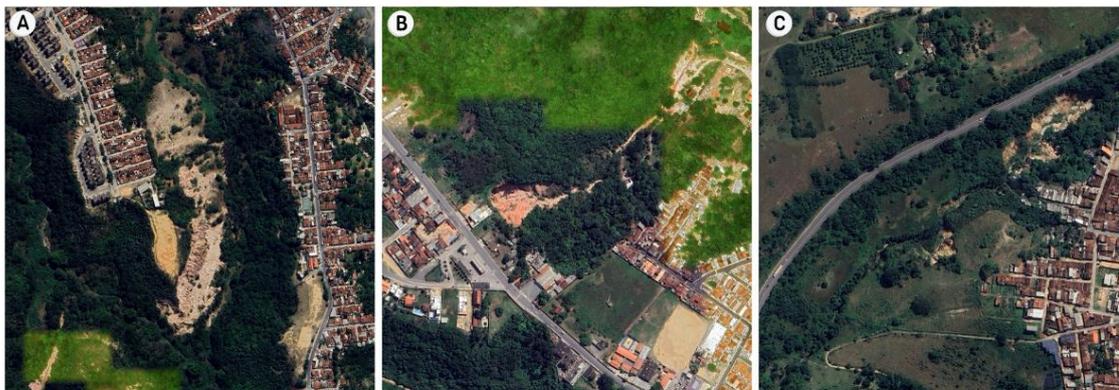
**Figura 2.** A – voçorocas irregulares no Antares; B – voçorocas irregulares em Bebedouro; C – voçorocas irregulares no Clima Bom.

O bairro Clima Bom apresenta duas voçorocas de morfologia irregular, das quais uma se encontra em um acelerado processo de crescimento (figura 2C), o que gera uma grande preocupação para a população local, em razão de sua proximidade com áreas residenciais e com a rodovia BR-316, eixo viário que interliga Maceió aos municípios da região

No bairro Bebedouro, foi identificada uma voçoroca do tipo irregular (figura 2B), possivelmente associada à presença de fluxos superficiais concentrados, que atuam sobre um solo exposto. Além disso, a ausência de ações efetivas de gestão ambiental ao longo dos anos contribuiu diretamente para o agravamento do processo erosivo em questão, o transformando num cenário complexo e em expansão acelerada.

No Antares foram identificadas duas voçorocas com características distintas, a primeira apresenta um canal estreito e retilíneo, podendo ser classificada como voçoroca linear, a segunda é mais extensa, apresenta feições desiguais e um padrão de drenagem assimétrico, configurando uma voçoroca irregular (figura 2A). Esse bairro compreende uma frente de expansão mais interior na Cidade, recebendo diversos empreendimentos imobiliários, condomínios verticais e horizontais.

metropolitana, como Satuba, Pilar e Atalaia. Assim como em outras situações, a área segue sem implementações de medidas de contenção, o que têm colaborado para a expansão da voçoroca ao longo dos anos.

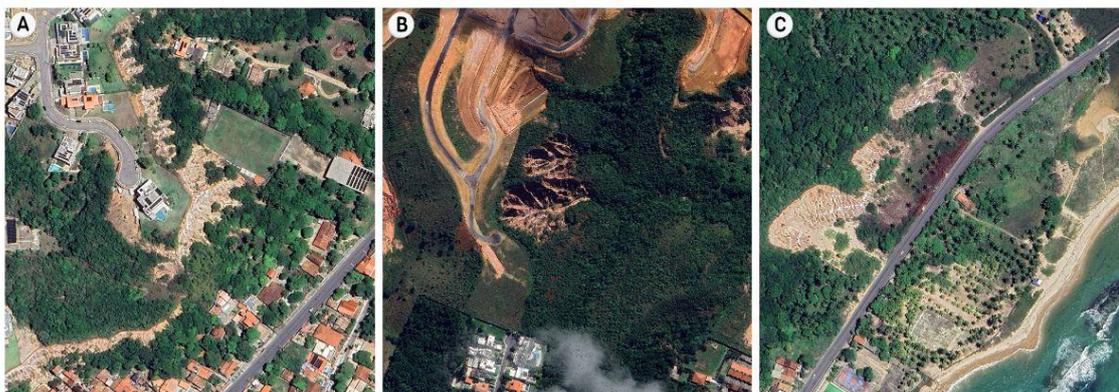
**Figura 3.** A – voçorocas lineares em Garça Torta; B – voçorocas ramificadas coalescidas em Jacarecica; C – voçorocas ramificadas em Riacho Doce.

No bairro de Jacarecica, a complexidade morfológica foi notável, identificando voçorocas com cabeceiras duplas convergentes, com canais interligados e padrão de drenagem assimétrico, que podem ser classificadas como ramificadas coalescidas (figura 3B). Também foram mapeadas feições com canais paralelos e independentes, enquadradas no tipo linear, além de uma voçoroca com cabeceira alargada e múltiplos canais conectados, indicando morfologia ramificada com padrão bem estabelecido.

Em Garça Torta, observou-se um conjunto de voçorocas com canais estreitos, paralelos e sem conexão entre si, dispostos horizontalmente (figura 3A). Cada feição apresenta um único canal retilíneo, sem bifurcações, caracterizando o tipo linear. A disposição regular pode estar associada à atuação de drenagem difusa em encostas com ausência de cobertura vegetal.

Em Riacho Doce, pôde-se identificar duas voçorocas com cabeceiras amplas e canais e divergentes, o que justifica sua classificação como ramificadas (figura 3C). Também foram observadas feições lineares, com canal único e estreito, e outras que compõem sistemas com múltiplos canais paralelos conectados por drenagem difusa, caracterizando uma morfologia composta.

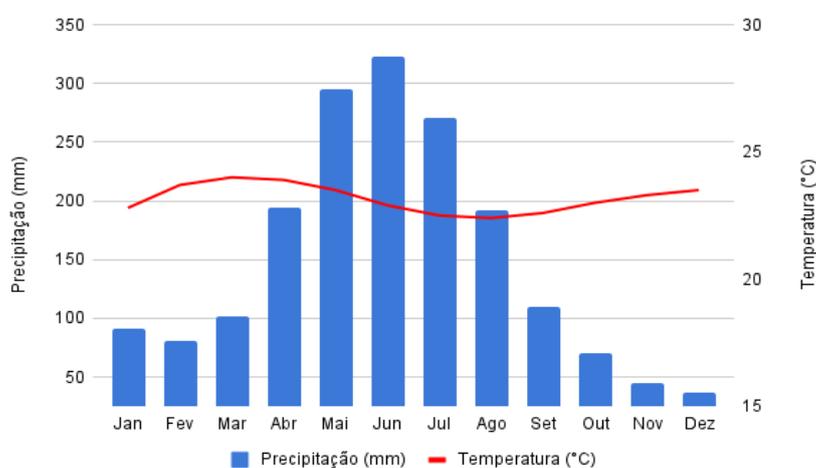
**Gráfico 1.** Climograma de Maceió – AL (1991 – 2020).

A dinâmica climática de Maceió, associada ao tipo de ocupação, pode influenciar diretamente o desencadeamento dos processos de voçorocamento. Conforme o climograma abaixo (gráfico 1), elaborado com dados médios do INMET para o período de 1991 a 2020, observa-se um regime pluviométrico típico do clima tropical úmido (As'), com chuvas concentradas entre abril e agosto — especialmente nos meses de maio, junho e julho, todos com totais superiores a 250 mm. A temperatura média anual oscila entre 24 °C e 26 °C, permanecendo relativamente estável. Esta sazonalidade contribui para o aumento do escoamento superficial nas áreas com solos expostos, intensificando os processos erosivos.

Essa combinação de alta precipitação sazonal, sobretudo em áreas com solo exposto e ausência de cobertura vegetal, favorece a erosão superficial e a formação de voçorocas. A maior parte das feições mapeadas localiza-se nos Tabuleiros Costeiros, que possuem relevo acidentado, solos frágeis da Formação Barreiras e baixa capacidade de retenção hídrica, o que os torna ainda mais vulneráveis durante as quadras chuvosas, especialmente de entre os meses de abril e julho.
