EROSÃO ACELERADA E MATÉRIA ORGÂNICA NO SOLO NO PARQUE ESTADUAL DO BACANGA, SÃO LUÍS – MA

15º SIMPÓSIO NACIONAL DE
GEOMORFOLOGIA

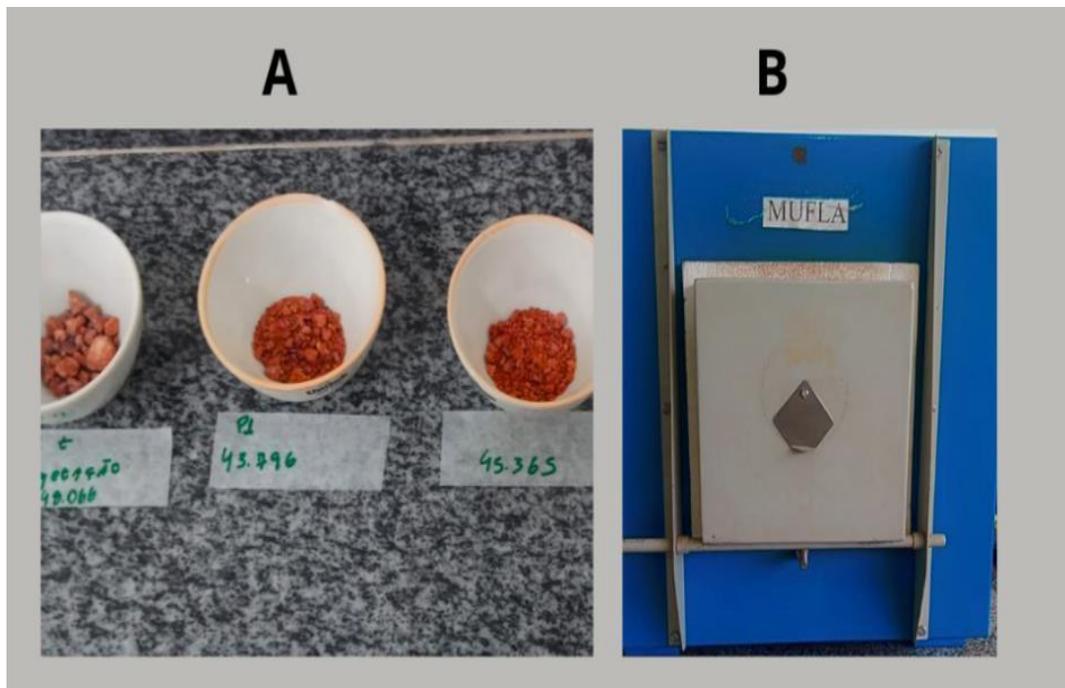
Figura 1. Análise de teor de matéria orgânica: A. Cadinho com as amostras dos solos coletados; e B. Forno mufla utilizada para a queima da matéria orgânica.

As análises laboratoriais foram realizadas no Laboratório de Geociências da UEMA e contemplaram a análise teor de matéria orgânica, seguindo protocolos da EMBRAPA (2011; 2017), por meio do método da combustão em forno mufla a 600 °C (Figura 1).

O cálculo do teor de matéria orgânica é realizado pela queima das amostras a temperaturas variando entre 105 °C e 600 °C, usando a fórmula: $MO (\%) = [(P - (T - C))$

x 100] / P, onde P é o peso da amostra após aquecimento a 105 °C, C é a tara do cadinho e T é o peso da cinza mais o cadinho.

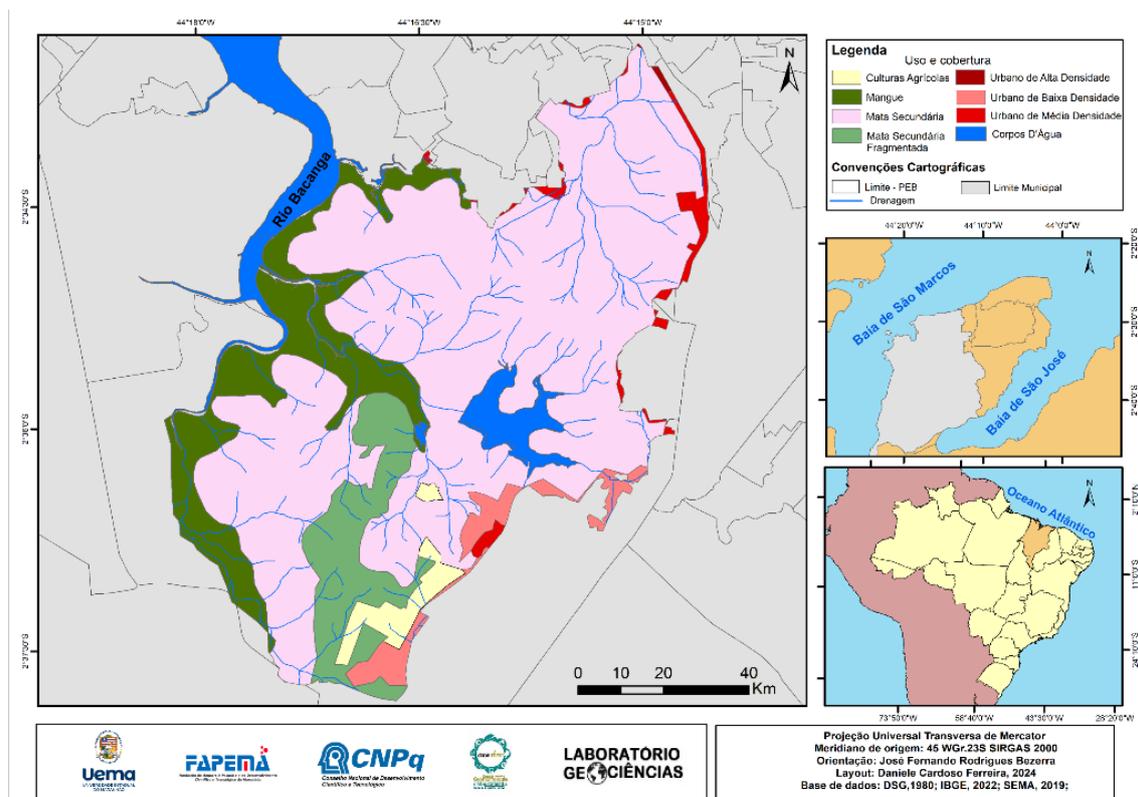
Figura 2. Mapa de uso e cobertura do Parque Estadual do Bacanga

O mapeamento temático revelou que as voçorocas Torres I e II estão inseridas em áreas de relevo acidentado, solo arenoso e histórico de intervenção antrópica, como

abertura de estradas e instalação de torres de energia. A degradação dessas áreas se agrava pela ausência de planejamento e pelo uso indevido do solo em zonas de recarga e alta declividade, conforme apresentado na figura 2. Pires (2005) e Oliveira (1996) já alertavam para os impactos da urbanização e infraestrutura mal planejadas em Unidades de Conservação.

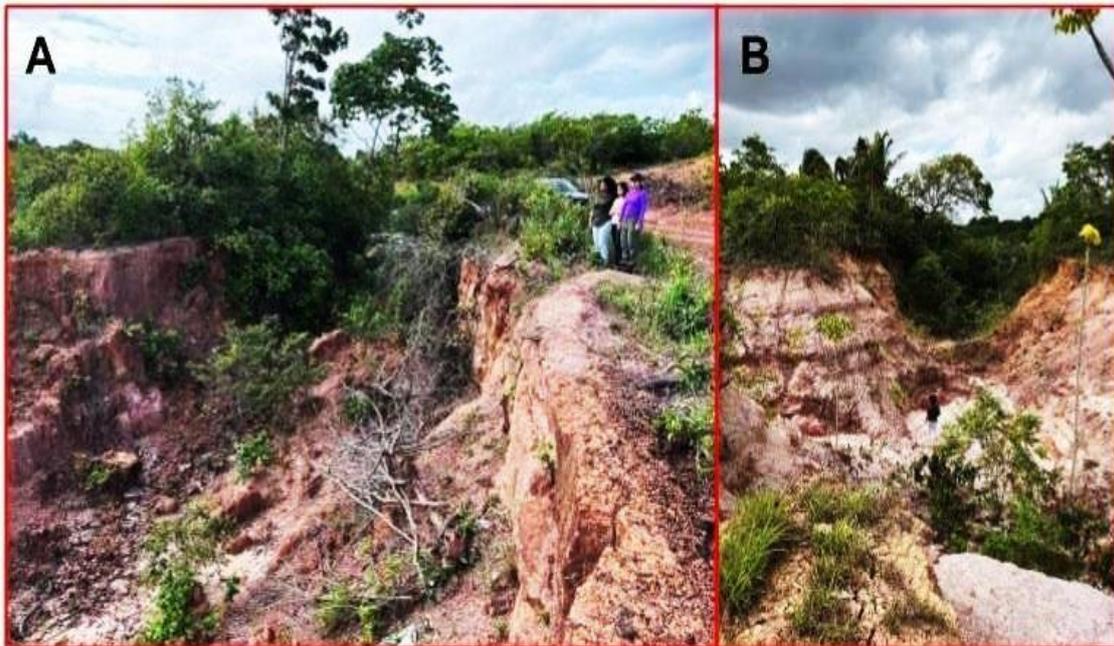
Figura 3. Vista parcial das voçorocas Torre I (A) e Torre II (B) no Parque Estadual do Bacanga (PEB).

As voçorocas Torres I e II estão localizadas no Parque Estadual do Bacanga (PEB), município de São Luís, e são caracterizadas como canais incisos profundos e com paredes verticais, decorrentes da ação integrada entre processos geomorfológicos, tais como: escoamento de fluxos d'água superficiais, subsuperficiais e movimentos de massa nos domínios da encosta.

O teor de MO nas voçorocas Torres I e II (Figura 3) apresentou diferenças entre os tipos de manejo do solo: exposto e cobertura vegetal na área de estudo. Na voçoroca Torre I, os percentuais de matéria orgânica no solo exposto variaram de 0,92% a 5,4%, enquanto, os dados de MO nos solos com cobertura vegetal alcançados foram de 6,6% a 7,03%. Observou-se nas amostras coletadas na voçoroca Torre II, com solo exposto, valores de MO considerados baixos variando entre 1,32% e 1,84%.

Por outro lado, os dados de MO no solo com cobertura vegetal nesta voçoroca, variaram de 3,8% a 8,8%, valores bem mais elevados (Tabela 1).
