# **RISCOS GEOMORFOLÓGICOS E REOCUPAÇÃO DE ÁREAS VULNERÁVEIS EM ABAETETUBA (PA): ANÁLISE DE CASOS COM ÊNFASE NO DESLIZAMENTO DE 2023.**

## 15º SIMPÓSIO NACIONAL DE GEOMORFOLOGIA

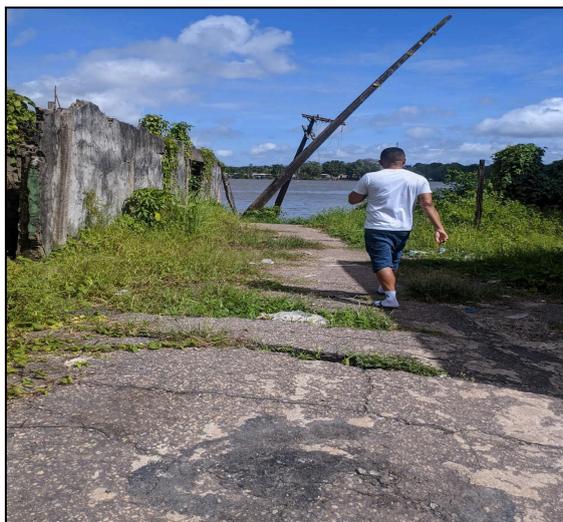
**Figura 2:** Imagem da erosão.

Durante a visita de campo, foi possível identificar pontos de deslizamento de massa e sinais de instabilidade, como rachaduras no solo, desníveis em construções e erosão acelerada, especialmente nas margens de pequenos cursos d'água. O deslizamento ocorrido em 2023, relatado por diversos moradores, afetou principalmente domicílios construídos em áreas de declive acentuado e sem infraestrutura adequada de drenagem. Como mostra a imagem.

De forma geral, os moradores perceberam mudanças significativas no solo e no terreno ao longo dos anos, especialmente após episódios de erosão. Foram relatadas rachaduras nas ruas, afastamento de rampas, deslocamento de postes e pequenos desníveis, indicando sinais claros de instabilidade. Em relação a eventos de risco, todos lembram do momento da erosão, destacando a falta de avisos prévios por parte de órgãos como a Defesa Civil.

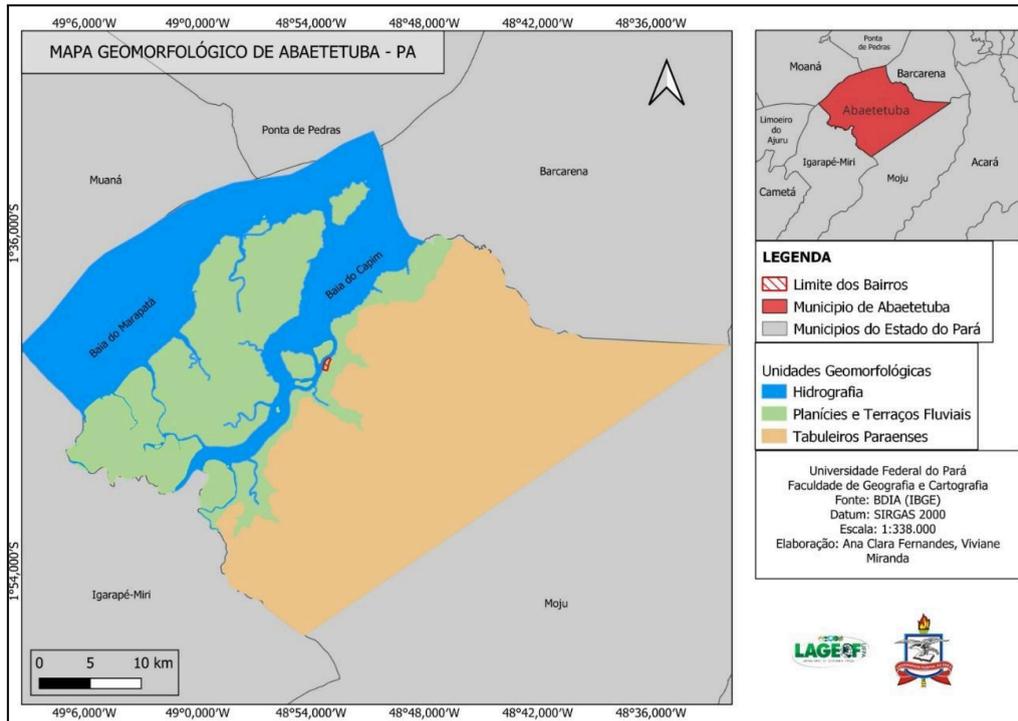
Figura 3: Mapa geomorfológico de Abaetetuba- PA

A área de estudo está inserida em uma região geomorfológicamente diversa, composta por três unidades principais: Planícies e Terraços Fluviais (em verde), que representam áreas de deposição sedimentar recente, associadas a cursos d'água e suscetíveis à dinâmica fluvial e à instabilidade do solo; Tabuleiros Paraenses (em bege), formações mais elevadas e estáveis, mas que, quando modificadas por cortes e aterros irregulares, também podem apresentar riscos geotécnicos; Hidrografia (em azul), evidenciando a forte presença de corpos hídricos como a Baía do Marapatá e a Baía do Capim, que influenciam diretamente a dinâmica da ocupação urbana e os processos erosivos da região.

Os mapas elaborados permitiram visualizar com clareza a sobreposição entre as feições geomorfológicas vulneráveis (encostas, solos argilosos e áreas de drenagem deficiente) e a ocupação urbana irregular, reforçando a relação direta entre características físicas do terreno e a exposição ao risco. O mapa geomorfológico da área confirma a dominância de terrenos de baixa coesão, suscetíveis a processos gravitacionais, conforme já apontado por Guerra e Marçal (2006) ao discutir áreas urbanas em relevo instável. Tendo em vista que a transformação do relevo pelas ações humanas – como aterros, cortes em encostas, ocupações em áreas de várzea e falhas na drenagem – agrava significativamente os riscos geotécnicos em cidades da região Norte. (Luz et al. , 2016)

A leitura do mapa geomorfológico e a identificação das unidades do relevo foram fundamentais para compreender os riscos existentes e sua relação com o uso e ocupação do solo. A presença de corpos hídricos próximos e a baixa declividade do terreno reforçam a necessidade de planejamento urbano mais atento às condições naturais da paisagem. Dessa forma, conclui-se que conhecer e considerar as características geomorfológicas de um território é essencial para orientar ações de ordenamento urbano, prevenção de desastres e promoção de um ambiente urbano mais seguro e sustentável. A integração entre a análise física do espaço e as decisões de gestão territorial é o caminho para reduzir os impactos negativos da ocupação em áreas de riscos.
