## **ALTERAÇÕES GEOMORFOLÓGICAS NA BACIA DO CÓRREGO DO SOCEGO: UM ESTUDO DAS TRANSFORMAÇÕES PAISAGÍSTICAS EM VOÇOROCA URBANA**

### **RESUMO**

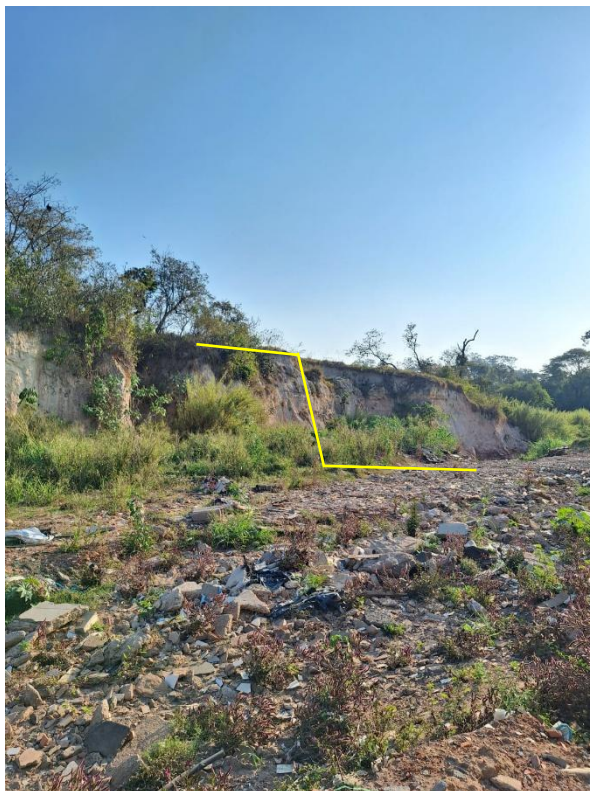
Figura 2 - Talude erosivo voçorocamento do Córrego do Socego, aterramento do córrego com materiais sólido (antropogênicos).  
Registro em campo, agosto de 2024.

Na região central da bacia hidrográfica em estudo, observa-se a ocorrência de um setor de voçorocamento, localizado na cabeceira do Córrego do Socego. No cenário de 2010 a área não apresentava interferência antrópicas diretas, contudo, em atividade de

campo, foi possível identificar que após catorze anos a área vem sendo diretamente impactada por ações antrópicas, como aterramentos do curso d'água, conforme apresenta a figura 2 e 3. Tais intervenções são realizadas com o uso de resíduos de materiais sólidos, de caráter antropogênico, em uma pseudo tentativa de recuperação da área degradada.

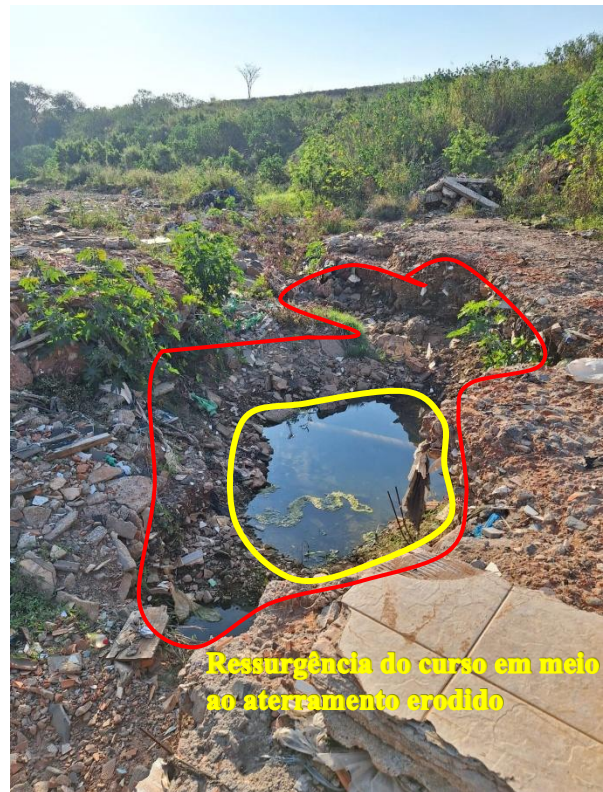
Figura 3 - Soterramento do Córrego do Socego em vermelho aterro erodido; amarelo ressurgência da água subsuperficial.  
Registro em campo, agosto de 2024.

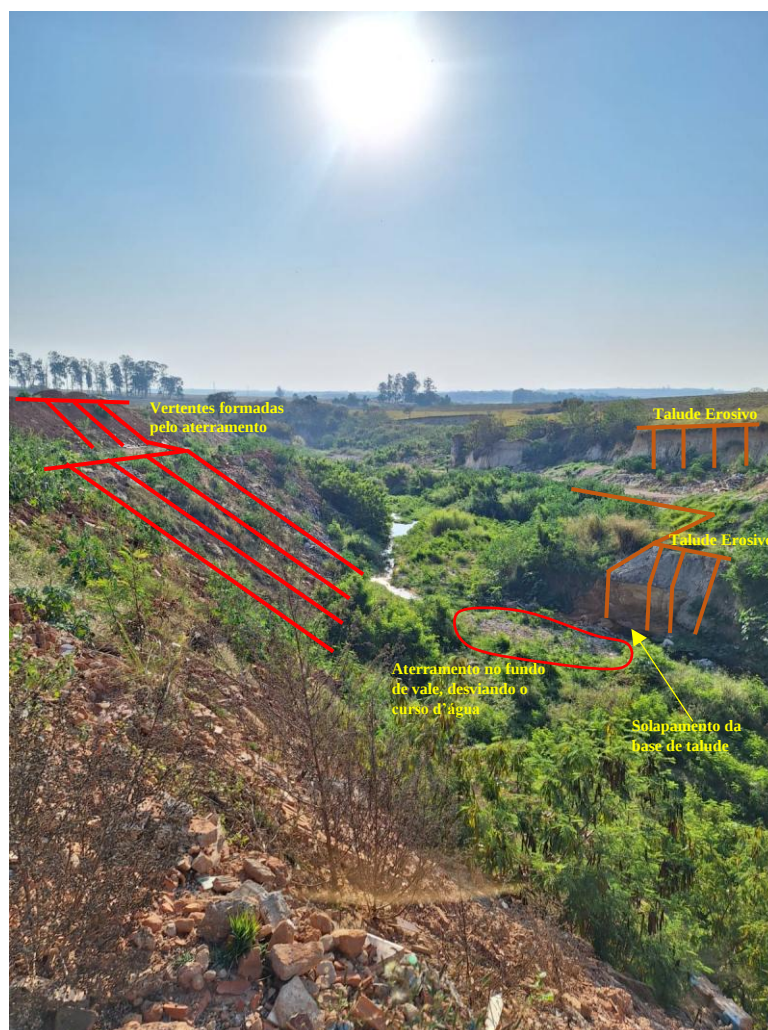
Figura 4 – Modificações do relevo observadas em campo  
Registro em campo, agosto de 2024.

Em campo, foi constatado que as vertentes localizadas na margem esquerda do córrego passaram por amplas modificações, tornando-se vertentes afetadas pela dinâmica antrópica devido a aterramentos realizados com resíduos sólidos, (figura 4). Essa intervenção se estende até o fundo de vale, o qual também apresenta áreas aterradas que alteraram o curso do córrego, desviando-o para a margem direita, no sopé do talude, o que resultou em solapamento de base. A margem esquerda é caracterizada por taludes erosivos bem expostos, distribuídos em dois patamares, variando conforme o local.

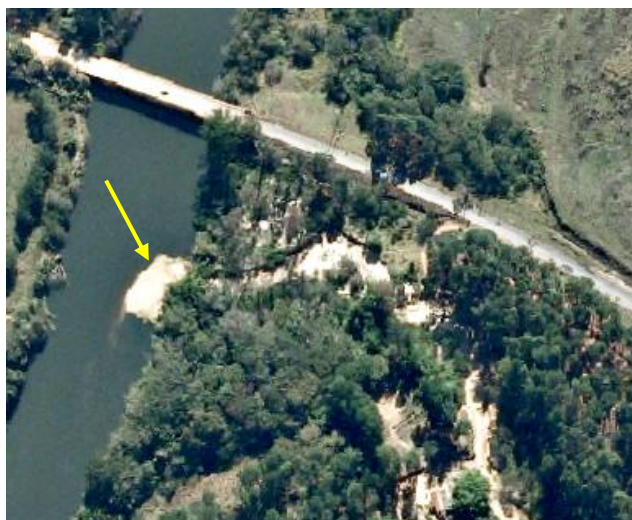
Figura 5 – Leque Aluvial no ano de 2010  
Ortofotos Digitais (2010) – EMPLASA

Além disso, pode-se observar que o córrego apresenta um leque aluvial em sua confluência com o Rio Piracicaba. Esta feição tem seu tamanho alterado de acordo com os fenômenos climáticos, podendo estar reduzida ou muito grande, como apresenta as figuras 5 e 6. A feição caracteriza que o córrego está erodindo em seu setor à montante e depositando em sua jusante principalmente nas áreas de fundo de vale plano. Com a intervenção antrópica no setor erosivo a carga de transportes de sedimentos pode ter sido alterada. Essa feição em específico necessita de um monitoramento trimestral que considere as condições climáticas e de uso e ocupação da terra da circunvizinhança.

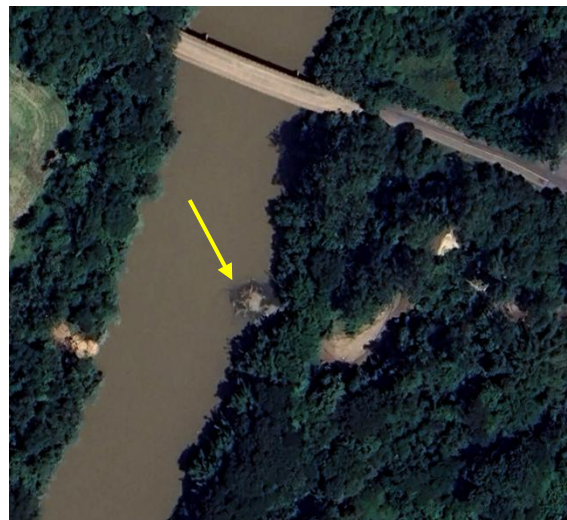
Figura 6 – Leque Aluvial no ano de 2024 Fonte:  
Fonte: Imagens Orbitais Google Earth Pro (2024)
