SUSCETIBILIDADE À INUNDAÇÃO EM ÁREAS URBANAS NO ALTO CURSO DO RIO PACIÊNCIA, SÃO LUÍS- MA

RESUMO

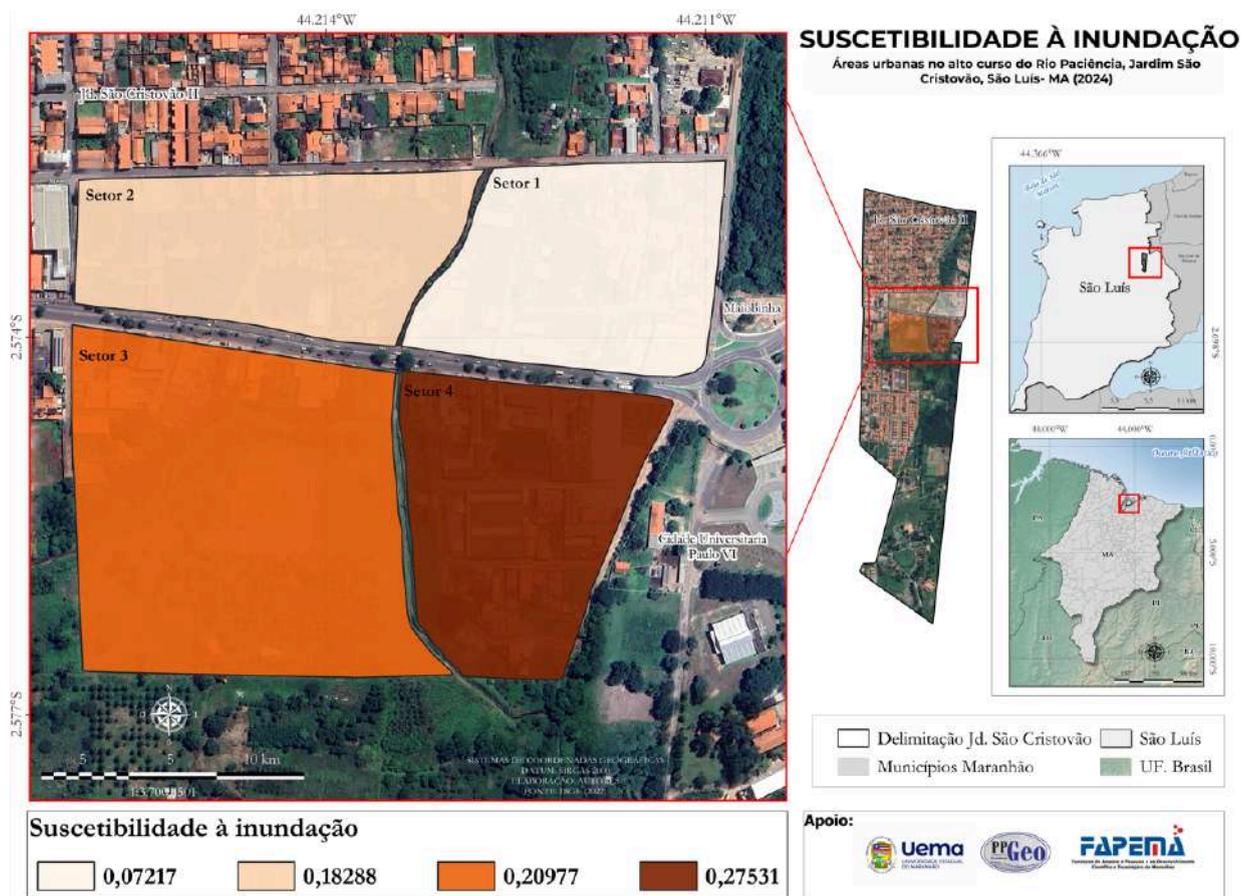
Figura 3- Suscetibilidade a inundações em áreas urbanas localizadas no alto curso do rio Paciência, bairro Jardim São Cristóvão, São Luís- MA

A investigação das áreas suscetíveis a inundação demonstrou que os Setores 1, 2, 3 e 4 possuem, respectivamente, 0,07217, 0,18288, 0,20977 e 0,27531, sendo o setor 1 menos suscetível e setor 4 mais suscetível a inundação (Figura 3).

A análise das suscetibilidades sociais, ambientais e estruturais no bairro Jardim São Cristóvão revelou uma clara sobreposição de fatores que contribuem para a formação de áreas críticas de risco de inundação. A suscetibilidade à inundação foi mapeada de forma detalhada, evidenciando variações significativas entre os setores analisados.

Os setores I e II apresentam menor suscetibilidade às inundações, principalmente devido a características físicas específicas e a presença de infraestrutura que, embora não ideal, ainda mitiga parcialmente os riscos. Por outro lado, os Setores III e IV se destacam por sua maior suscetibilidade, sendo mais vulneráveis a alagamentos, principalmente devido ao assoreamento dos canais, a impermeabilização do solo, e a degradação das margens dos rios. Esses fatores, combinados com o descarte irregular de resíduos e o lançamento de esgoto *in natura* no ambiente, cobertura vegetal degradada, drenagem e infraestrutura urbana inadequada, e ainda, assoreamento do corpo hídrico intensificam os impactos das chuvas intensas.

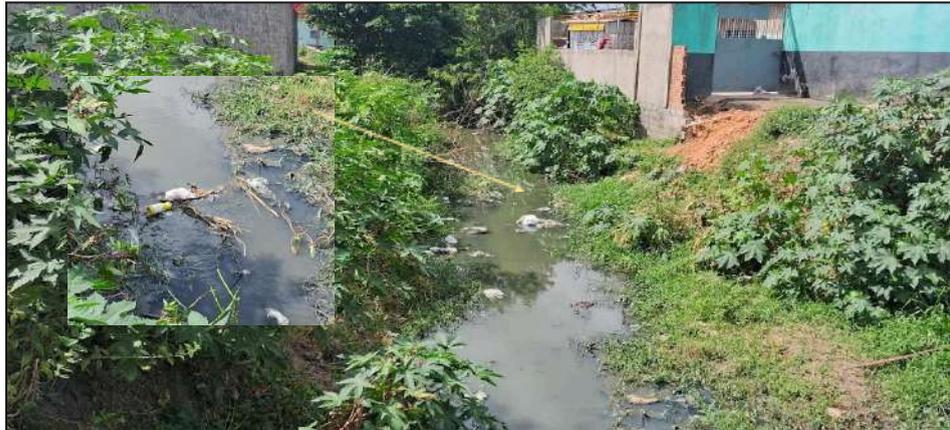
Figura 4- Imagem setor I presença de resíduos sólidos, assoreamento e impermeabilização das margens.

O setor 1 área com menor suscetibilidade, possui seu canal situado dentro do limite de vazão do canal do rio, há a presença de inúmeros resíduos sólidos de diferentes características. Apesar de ter presença de vegetação, a presença de mamoneiras é característica de áreas degradadas, conforme estudos de Santos et al. (2025) (Figura 4).

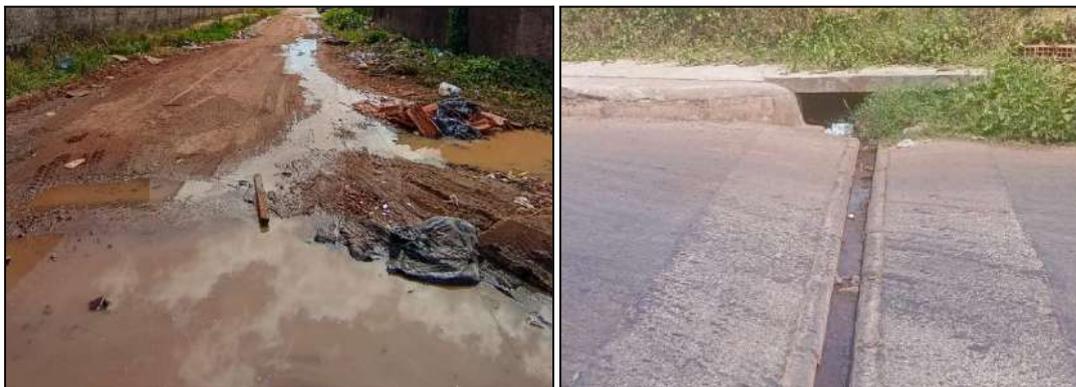
Figura 5- Rede de águas pluviais com presença de resíduos

O setor se encontra completamente assoreado, com a presença de resíduos e partículas suspensas. Os resíduos presentes nas ruas são transportados diretamente para o rio e a presença de bueiros revelou este acúmulo de resíduos, que contribui para intensificação dos episódios de inundação (Figura 5).

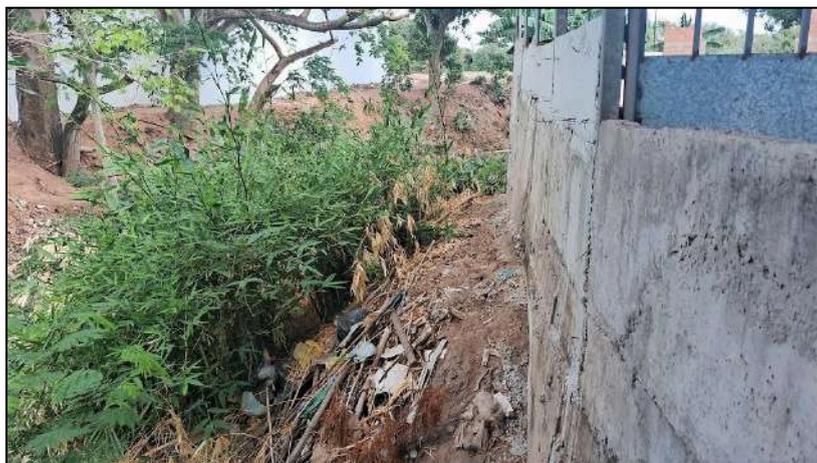
Figura 6 – Resíduos nas margens do setor II

Quanto ao lançamento de detritos neste setor, a área apresenta uma quantidade significativa de resíduos que são lançados frequentemente dentro do próprio canal fluvial e também em suas margens, conforme exemplificado na figura 6, para essa variável estabeleceu-se o DELPHI de 1, sendo muito significativa na área.

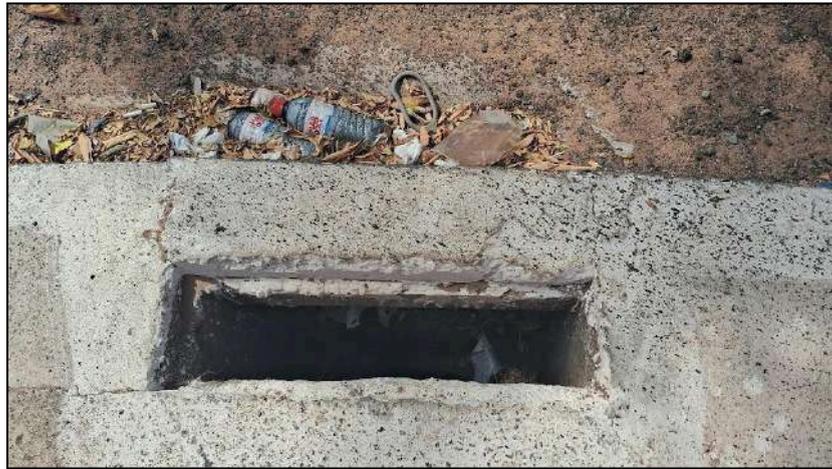
Figura 7 – Canaleta entupida

Mesmo havendo presença de canaleta (figura 7) ou bueiros, as mesmas se encontram mal distribuídas ou quebradas, muitas vezes não suficiente para a vazão de água, o DELPHI identificado foi de 0,75, sendo bem relevante.

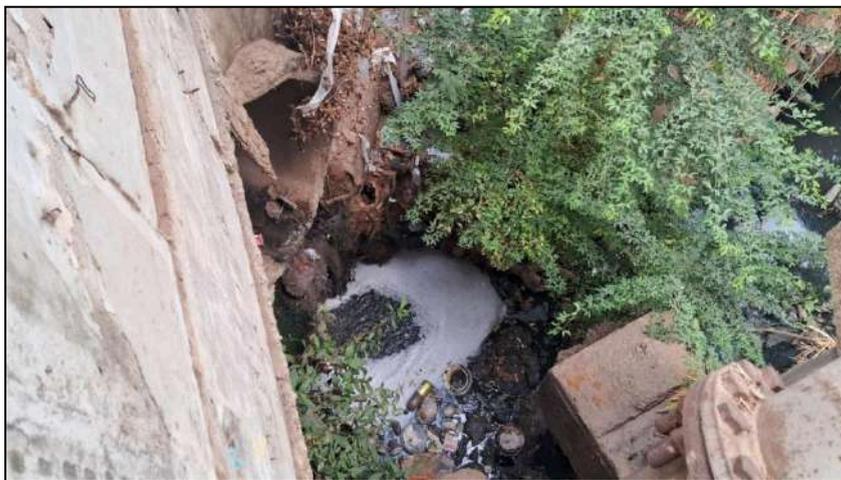
Figura 8 – Esgoto direcionado diretamente ao rio

O lançamento de esgoto no canal ocorre de forma *in natura* (figura 8), há a presença de valas à céu aberto e para esta variável, o DELPHI foi de 1, sendo muito relevante para a análise.

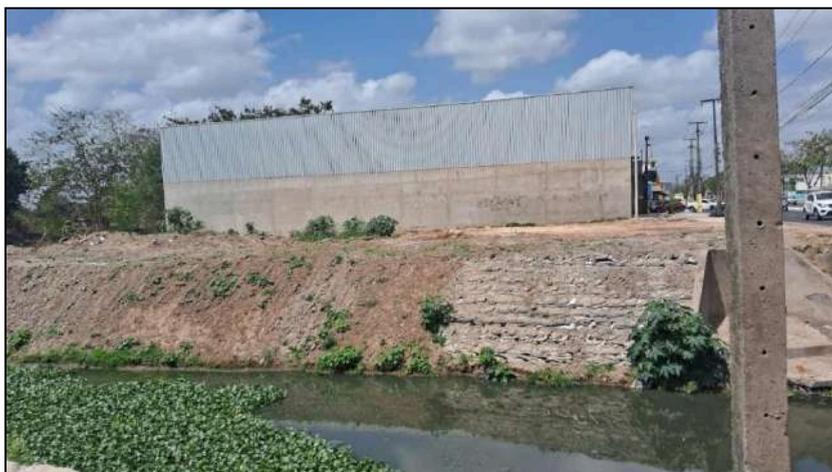
Figura 9 – Margem do setor III com solo exposto

Neste setor, constatou-se também que as margens se encontram extremamente expostas, com significativa a retirada da cobertura vegetal, o que favorece o assoreamento do canal, a alteração no fluxo de água, alteração na capacidade de infiltração e armazenamento de água no solo (Figura 9). Em paralelo, há presença de obra de contenção nas margens a base de sacos de areia sobrepostos, além do grau de assoreamento extremo, condicionado as atividades e ocupação humanas, favorecendo a incidência de desastres, atribuindo o DELPHI de ambas as variáveis é de 1, sendo de alta relevância para fenômenos impactantes. Por outro lado, a impermeabilização das margens ocorreu em 41 a 60 % com valor de DELPHI em 0,50.

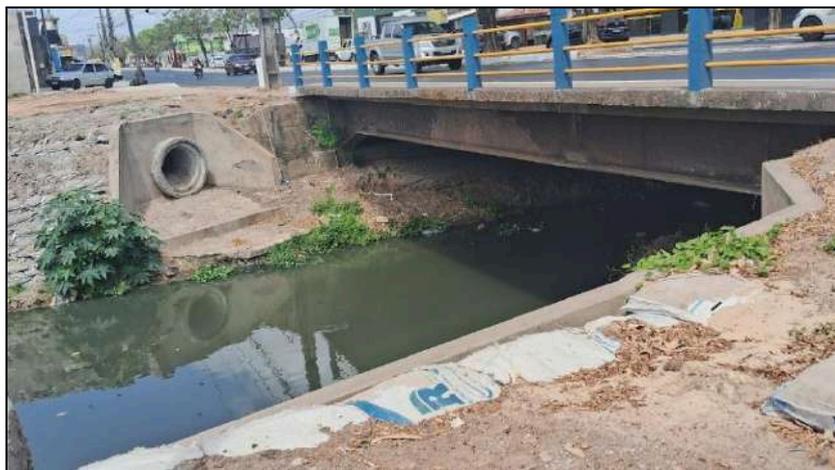
Figura 10 – Lançamento de esgoto *in natura* no rio

Por fim, de grande agravamento, há lançamento de forma *in natura* de esgoto no canal com presença de valas à céu aberto (Figura 10). Em períodos chuvosos a água contaminada que transborda advinda desses lançamentos podem acarretar doenças à população em torno como leptospirose, hepatite, diarreias e outras enfermidades de veiculação hídrica. De forma que é de alta relevância para o estudo, tendo o DELPHI em valor 1.

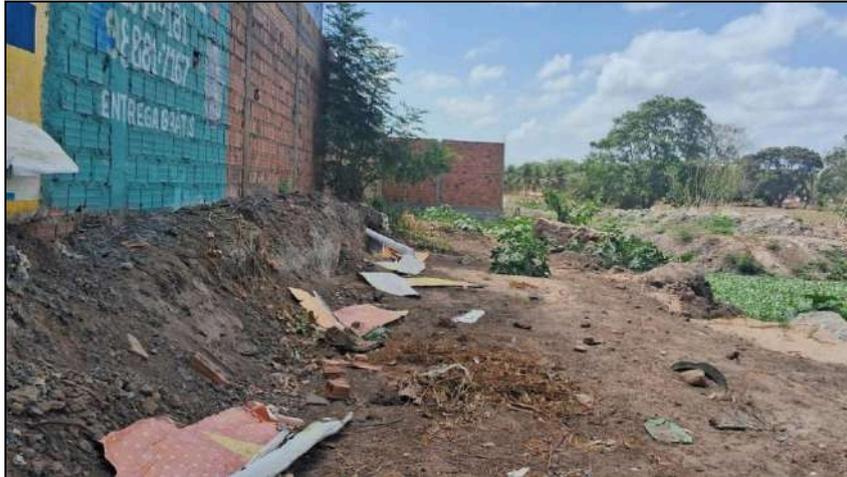
Figura 11– Resíduos na margem do setor IV

Neste setor, como resultado da suscetibilidade à inundação, apresentou-se o nível alto e por meio de cada uma das duas variáveis é possível compreender as razões desse resultado. Para a variável drenagem natural, o DELPHI foi 1, sendo muito relevante, pois a área encontra-se inserida dentro da vazão de um canal de 1º ordem, ocupando sua margem direita ao sul. Em relação ao lançamento de detritos, apresentou-se o DELPHI de 1, na área é comum o descarte de resíduos dentro e fora dos canais, conforme apresentado na figura 11.

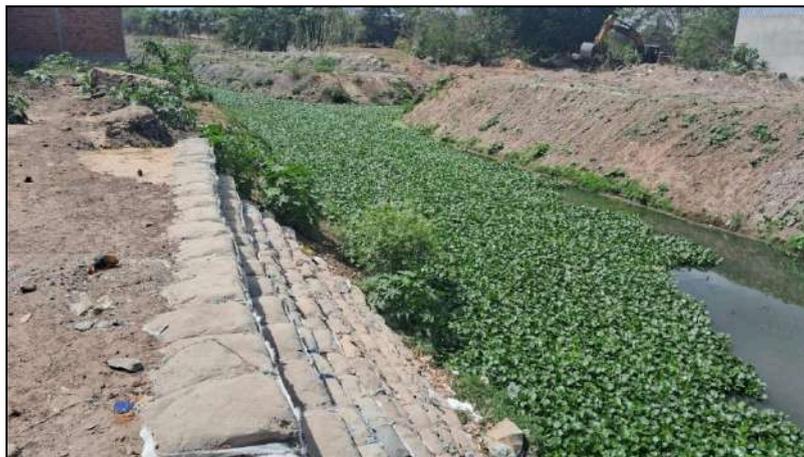
Figura 12 – Obra de contenção

Em relação à cobertura vegetal, observou-se que o setor analisado apresenta margens totalmente expostas, caracterizando áreas de solo sem cobertura vegetal. Nessa região, o índice DELPHI também foi igual a 1. Colaborando com o assoreamento do canal que também apresenta o DELPHI de 1, sendo muito relevante, pois está extremamente assoreado. As margens encontram-se com impermeabilização acima de 81%, tendo DELPHI de 1, em consequência das moradias lá estabelecidas e das obras realizadas (figura 12) para contenção.
