## CARACTERIZAÇÃO E MAPEAMENTO FÍSICO-AMBIENTAL DO RIACHO LOTEAMENTO RECIFE - PETROLINA/PERNAMBUCO

### RESUMO

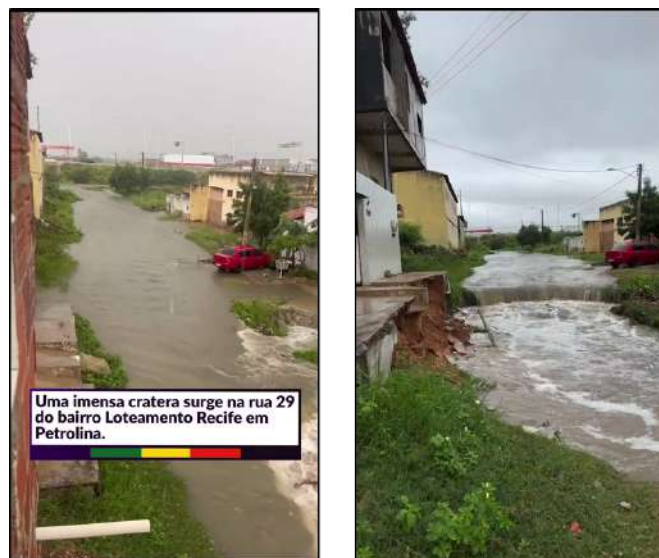
**Figura 04 - Cheia do Riacho do Pau Preto no bairro Loteamento Recife em Abril de 2024**

como o caso do riacho Pau Preto que se estendem além das margens para várias ruas (Figura 04).
