MENSURAÇÃO DAS TAXAS DE EROÇÃO EM DIFERENTES TRILHAS TURÍSTICAS NA SERRA DO JAPI - SP

Felipe Costa Abreu Lopes¹
Caio Vinicius Watzeck Ciavareli²
Laércio Peixoto do Amaral Neto³
Henrique Leandro Alfredo⁴

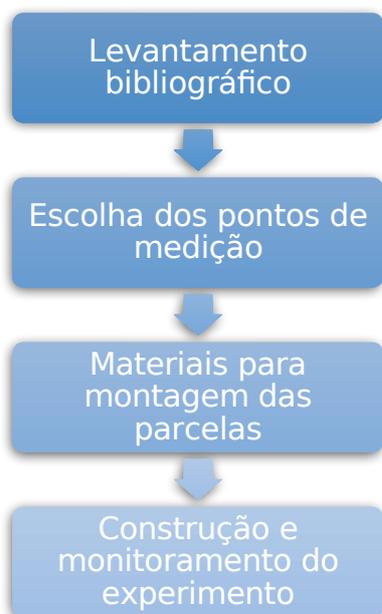
Figura 1 - Fluxograma de metodologia

Os métodos para alcançar os resultados propostos para a pesquisa foram divididos em quatro partes e organizados conforme o fluxograma abaixo (Figura 1).

O levantamento bibliográfico sobre o tema e a seleção de textos científicos foi um trabalho à parte, tendo em vista que esses tipos de levantamento de erosão com parcelas ocorre em projetos mais técnicos ou em nível de ensino superior. Dessa maneira o cuidado para selecionar os artigos usados no projeto teve que visar o entendimento de uma equipe de estudantes de ensino médio, para não só compreenderem o assunto como também criarem interesse. Ainda nessa primeira parte do desenvolvimento, alguns encontros foram realizados para conversas sobre o tema, explicações teóricas e elucidações de dúvidas por parte da equipe.

No segundo momento foram feitos os trabalhos de campo. Nessa fase foram realizadas três visitas a campo em diferentes regiões da serra do Japi com o objetivo de conhecer a área e escolher os futuros pontos de medição (denominados P1, P2 e P3). A escolha de cada ponto passou por diferentes critérios:

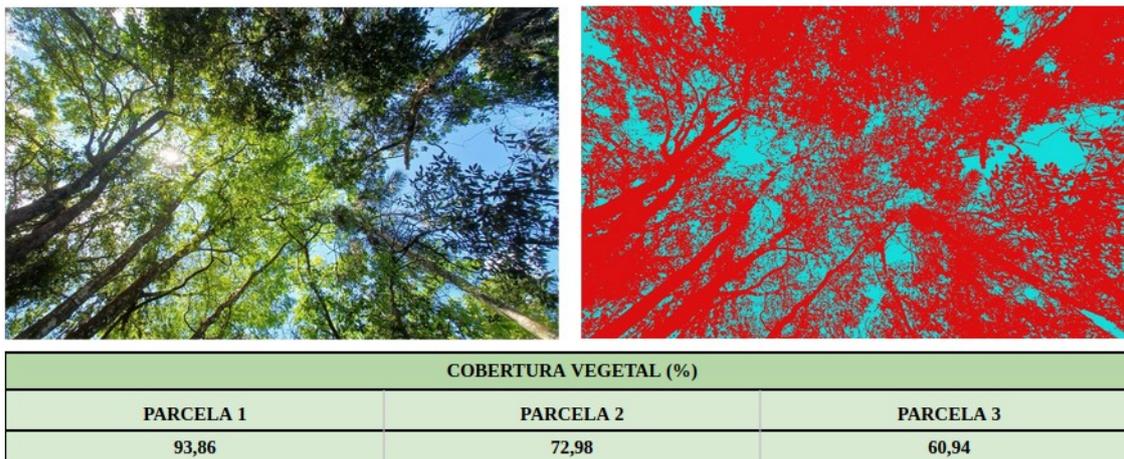
cobertura vegetal atua como uma atenuadora da erosão do solo pela chuva, seja pela interceptação do dossel ou pela rugosidade da serrapilheira. Pensando nisso os três pontos possuem coberturas vegetais distintas, que foram calculadas utilizando o software QGIS para interpretar fotografias retiradas perpendicularmente a partir da parcela (Figura 2). Por último a acessibilidade é relevante, tendo em vista o transporte dos materiais para a montagem das parcelas e a coleta dos dados.

Figura 2 – Exemplo de cálculo de cobertura vegetal (parcela 2) e valores cada parcela.

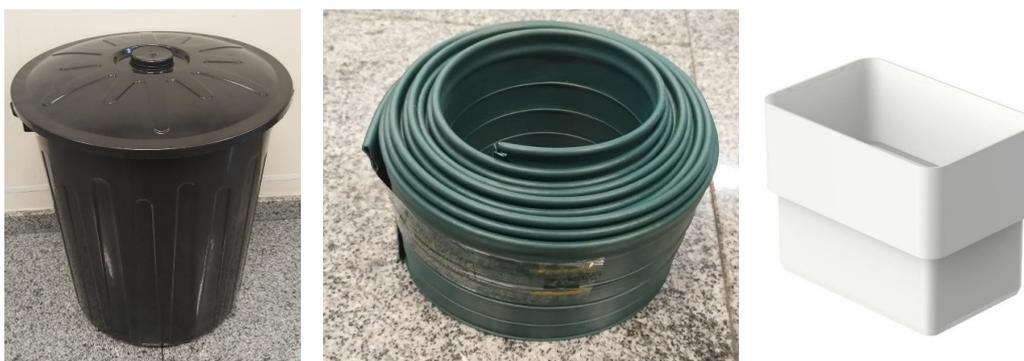
A construção das parcelas foi elaborada com os seguintes materiais: divisor de grama para jardim, baldes de 55 litros e canos PVC com adaptadores de seção retangular (Figura 3)

Figura 3 - Materiais usados para montagem das parcelas: balde de coleta, divisória de jardim e tubo PVC retangular.

Os materiais para a montagem das parcelas foram escolhidos de acordo com a facilidade de manuseio, possibilidade de reciclagem e custo-benefício.

A montagem do projeto em campo foi configurada da seguinte maneira: uma área de um metro quadrado cercada com o divisor de jardim para formar a área de contribuição da parcela. Na parte mais baixa a saída da água do escoamento superficial feita com o cano de PVC. A solução do escoamento, junto com os sedimentos, é transportada e armazenada no balde coletor. O volume da solução do escoamento superficial foi quantificada em litros por meio da medição de sua altura no recipiente e uso de uma equação integral para calcular seu total em litros.

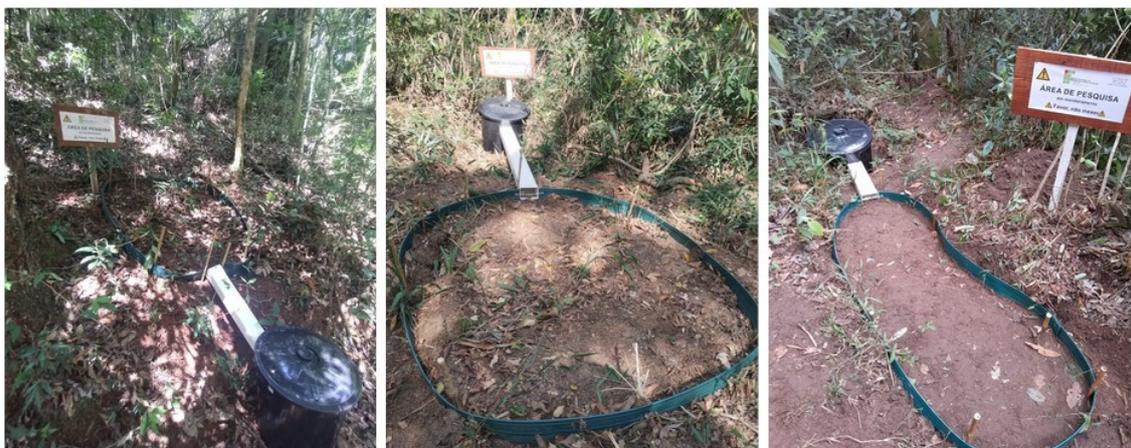
A Parcela do grupo II, P3, está localizada na trilha próxima à Base Ecológica da Serra do Japi. Essa trilha tem acesso controlado de pesquisadores, membros da Fundação Serra do Japi, Guarda Municipal e visitantes supervisionados por guias. Essa parcela é caracterizada por ausência de serapilheira e menor quantidade de cobertura vegetal (Figura 4).

Figura 4 – Parcelas de medição P1, P2 e P3 (da esquerda para a direita).

Parcelas do grupo I: A P1 e P2 se encontram nas trilhas da sede da Fundação Serra do Japi, que recebem visitas intervaladas e guiadas com o propósito de oferecer educação ambiental para jovens das comunidades e das escolas da região. A P1 se destaca pela considerável extensão de serapilheira, cobertura vegetal densa e está situada na margem direita da trilha principal. Não tem passagem de pessoas, por isso será usada como ponto de controle e comparação de um ambiente sem impacto de ecoturismo. A parcela P2 possui como particularidades um solo erodido e arenoso, moderada cobertura vegetal e pouca serrapilheira. Faz parte da trilha principal que leva para um local de transição entre a mata preservada e um pasto.

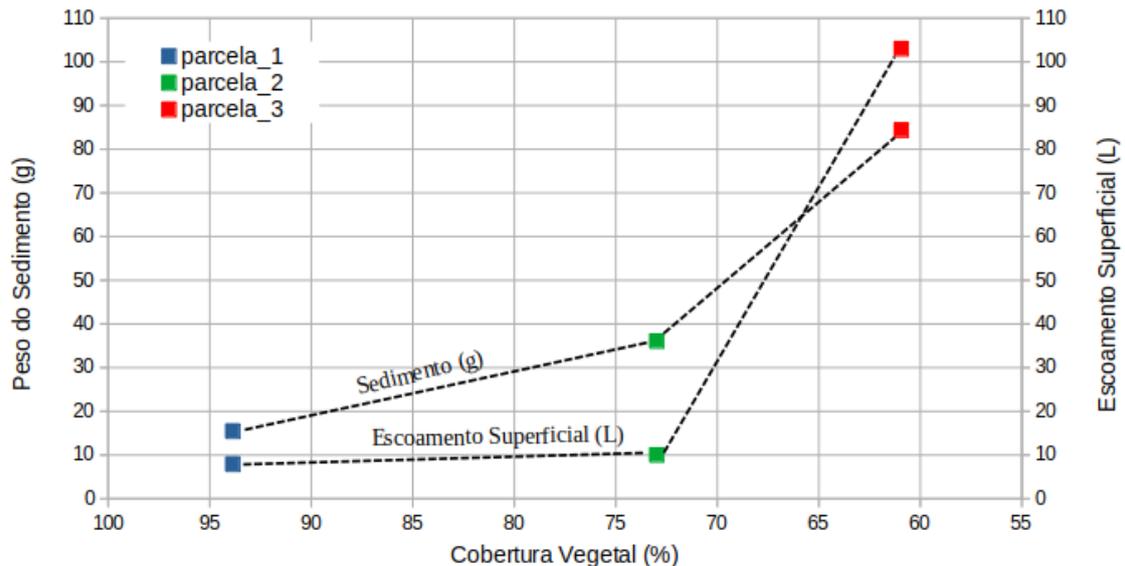
A quantidade de cobertura vegetal se comportou de modo indireto, com as parcelas mais cobertas apresentando menos peso de sedimento e menor quantidade de escoamento superficial (Figura 5).

Figura 5 – Gráfico de relação entre Cobertura Vegetal (%), Peso de sedimento (g) e Escoamento Superficial (L).

O comportamento das parcelas foi ao encontro do esperado e dos dados levantados na literatura, com as parcelas que apresentavam maior cobertura vegetal de dossel e de serrapilheira apresentando menor peso de sedimento e volume de escoamento superficial (Parcela 1), enquanto as características inversas (Parcela 3) evidenciaram valores maiores das mesmas variáveis.
