ANÁLISE SOCIOECONÔMICA E FÍSICA DO CÓRREGO TARI, MARINGÁ-PR

Lucas Oliveira de Paiva ¹
Ricardo Massulo Albertin ²
Hélio Silveira ³

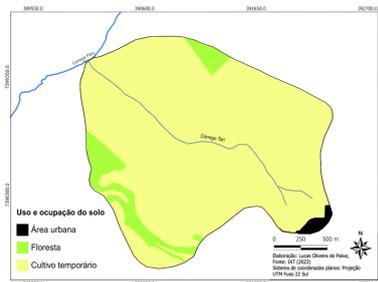
Figura 2: Mapa de uso e ocupação da bacia do córrego Tari em 2005

Na Figura 2, observa-se que, em 2005, os cultivos temporários ocupavam 95,41% da bacia, as florestas 3,26% e a área urbana do distrito de Floriano, ao sudeste

da bacia, 1,33%. Nesse ano, não havia registro de vegetação pioneira ou gramíneas invasoras, que passam a aparecer no mapa de 2025. Na Figura 3, referente a 2025, nota-se aumento dessas vegetações para 4,16%. que está associado ao abandono agrícola, devido à presença de Gleissolos háplicos, de difícil manejo. Também houve aumento da área florestal, especialmente próxima à zona urbana de Florianópolis, que passou a ocupar 4,26%, enquanto os cultivos temporários reduziram-se para 90,35% (Figura 3).

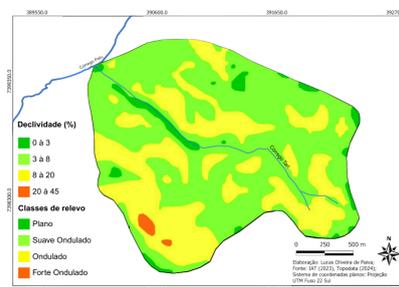
Figura 4: Mapa de declividade da bacia do córrego Tari

O relevo predominante é suave ondulado (66,48%), seguido por ondulado (28,57%), plano (4,9%) e forte ondulado (0,5%) (Figura 4). As florestas concentram-se nas maiores declividades, especialmente no sudoeste da bacia. No córrego Tari, as áreas com menor declividade (0% a 6%), próximas ao curso hídrico, concentram vegetação pioneira/gramínea invasora. Já as declividades acima de 20% estão associadas ao uso florestal.

Os Nitossolos estão presentes em todas as classes de declividade. Já os Neossolos concentram-se em áreas onduladas ao sudeste, e os Gleissolos, em relevo suave ondulado no centro e plano ao norte da bacia (Figuras 4 e 5). Em virtude da

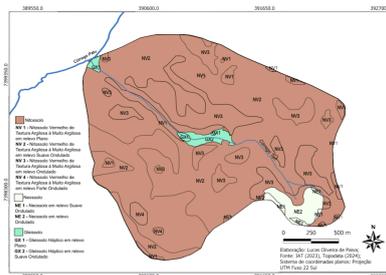
Figura 5: Mapa de solos da bacia do córrego Tari

A Figura 5 mostra que cerca de 95% da bacia apresenta Nitossolo Vermelho Eutroférico, de textura argilosa a muito argilosa. Neossolos Regolíticos e Litólicos ocupam 3,27% na porção sudeste, e Gleissolos Háplicos, 1,64%, no centro e ao norte da bacia, próximos à foz do córrego Tari.

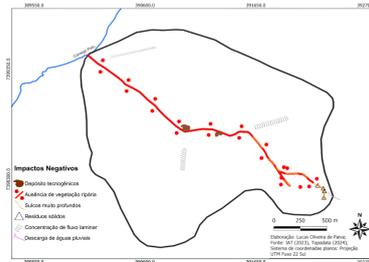
Figura 6: Mapa de impactos negativos presentes na bacia do córrego Tari

A Figura 6 evidencia diversos processos erosivos, especialmente ao sudeste da bacia do córrego Tari. Dois se destacam: o primeiro, com 178 metros de extensão e profundidade entre poucos centímetros e 3 metros, foi causado pelo escoamento concentrado de água pluvial da área urbana. O segundo, com cerca de 200 metros de extensão e profundidade média de 3 metros, resulta de um sistema de drenagem pluvial que descarrega água sem dissipação de energia. Ambos estão localizados no sudeste da bacia.

Nos interiores das erosões foram encontrados resíduos sólidos classe II (NBR 10004 – ABNT, 2004). Entre eles, resíduos classe II B, como restos de construção civil (porcelanato, tijolos, antenas parabólicas), e classe II A, como garrafas plásticas e papéis. Segundo relatos de moradores, esses materiais são descartados pela população do distrito de Floriano. Sesco (2010), ao estudar a bacia do córrego Osório em Maringá-PR, identificou descarte de resíduos sólidos por moradores próximos, incluindo lixo doméstico e entulho de construção. Esses materiais representam risco à saúde pública, pois favorecem a proliferação de vetores de doenças como dengue, zika e chikungunya.

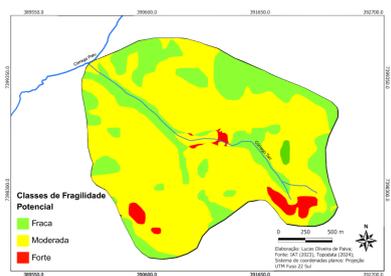
Figura 7: Mapa de fragilidade potencial da bacia do córrego Tari

A Figura 7 mostra que 30,57% da área estudada apresenta fragilidade potencial fraca, 64,03% moderada e 5,4% forte. Rocha (2013), ao analisar a bacia do córrego Guavirá (Marechal Cândido Rondon), também identificou predominância da classe moderada, especialmente nas vertentes médias e baixas, com Neossolos Vermelhos. Já a classe fraca ocorreu ao longo do leito do córrego, onde há menor declividade.

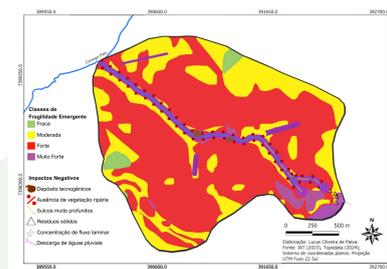
Figura 8: Mapa de fragilidade emergente da bacia do córrego Tari

Na Figura 8, observa-se que 62,24% da área possui fragilidade emergente forte, 31,24% moderada, 4,15% fraca e 2,37% muito forte. Esses resultados indicam agravamento da fragilidade ambiental, influenciado pelo uso da terra, especialmente o agrícola. Grande parte das áreas classificadas como moderadas na fragilidade potencial passaram a fortes na emergente. A classe muito forte, antes ausente, surgiu devido à combinação de solos ambientalmente frágeis (Neossolos Regolíticos, Litólicos e Gleissolos Háplicos), uso agrícola e ausência de vegetação nativa na APP ao longo do córrego.

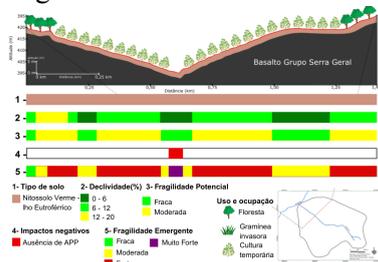
Figura 9: Perfil Geoambiental 1

O perfil 1 (Figura 9), localizado no alto curso da bacia, possui 1,42 km de extensão e variação altimétrica de 25 m. O uso predominante é de culturas temporárias, com pequenas manchas de floresta próximas ao divisor de águas, associadas a maior declividade. Todo o perfil apresenta Nitossolo Vermelho eutroférico. A fragilidade potencial é majoritariamente moderada, com presença significativa da classe fraca; já a fragilidade emergente é, em grande parte, forte, devido ao uso do solo. O principal impacto observado é a ausência de APP.

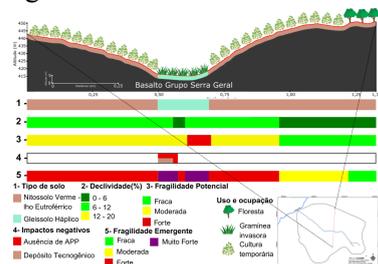
Figura 11: Perfil Geoambiental 3

As Figuras 11 e 12 apresentam os perfis geoambientais 3 e 4, ambos situados no médio curso da bacia. O perfil 3 possui 1,33 km de extensão e variação altimétrica de 35 m. O uso predominante é de culturas temporárias, com uma mancha de floresta próxima ao divisor de águas, ambas sobre Nitossolos. Na baixa vertente, há vegetação pioneira sobre Gleissolo Háplico. A fragilidade emergente predominante é forte, com ocorrências das classes moderada e muito forte. Os impactos negativos incluem ausência de APP e presença de depósitos tecnogênicos. Manosso (2005), ao estudar área

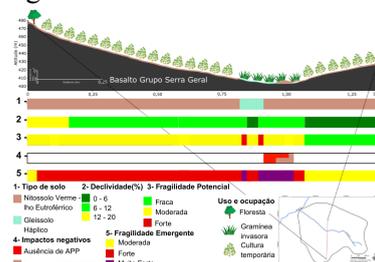
Figura 10: Perfil Geoambiental 2

O perfil geoambiental 2 (Figura 10), localizado no médio curso da bacia, possui 1,36 km de extensão e cerca de 60 m de amplitude altimétrica. O uso predominante é de culturas temporárias, com uma pequena área de vegetação nativa no limite do divisor de águas, ambas sobre Nitossolos. Próximo ao córrego Tari, há uma mancha de vegetação pioneira/gramínea invasora sobre Gleissolo Háplico. Observou-se fragilidade potencial forte nas baixas vertentes com Gleissolo Háplico e relevo superior a 6%, enquanto áreas com declividades abaixo de 6% apresentam fragilidade fraca. O restante do perfil apresenta classe moderada. A fragilidade emergente predominante é forte, com ocorrências também de moderada e, em menor escala, muito forte. Impactos negativos incluem a ausência de APP e depósitos tecnogênicos.

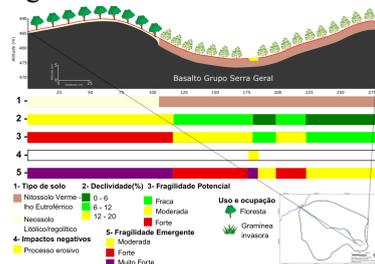
Figura 12: Perfil Geoambiental 4

Enquanto o perfil 4 (figura 12) apresenta 275 m de extensão e 13 m de variação altimétrica, com uso dividido entre floresta (sobre Neossolo Regolítico/Litólico) e culturas temporárias (sobre Nitossolo Vermelho eutroférico). A fragilidade potencial varia conforme o relevo e tipo de solo: forte à direita (Neossolos), moderada ao centro (Nitossolos em declives >6%) e fraca à esquerda (declives <6%). A fragilidade emergente muito forte ocorre à esquerda, em solo raso e declividade acentuada; o restante apresenta classes moderada e forte. O único impacto observado foi um processo erosivo próximo ao curso d'água. Bonifácio (2013), em estudo na bacia do ribeirão Alegre, relacionou o aumento da classe muito forte à ausência de cobertura arbórea sobre Neossolos. No córrego Tari, contudo, essa classe ocorre mesmo sob floresta, devido à declividade superior a 12%.
