CARACTERIZAÇÃO DOS RISCOS GEOMORFOLÓGICOS NOS BAIRROS DE BEBEDOURO, JAQUEIRA E CHÃ DA JAQUEIRA EM MACEIÓ - AL

15º SIMPÓSIO NACIONAL DE
GEOMORFOLOGIA

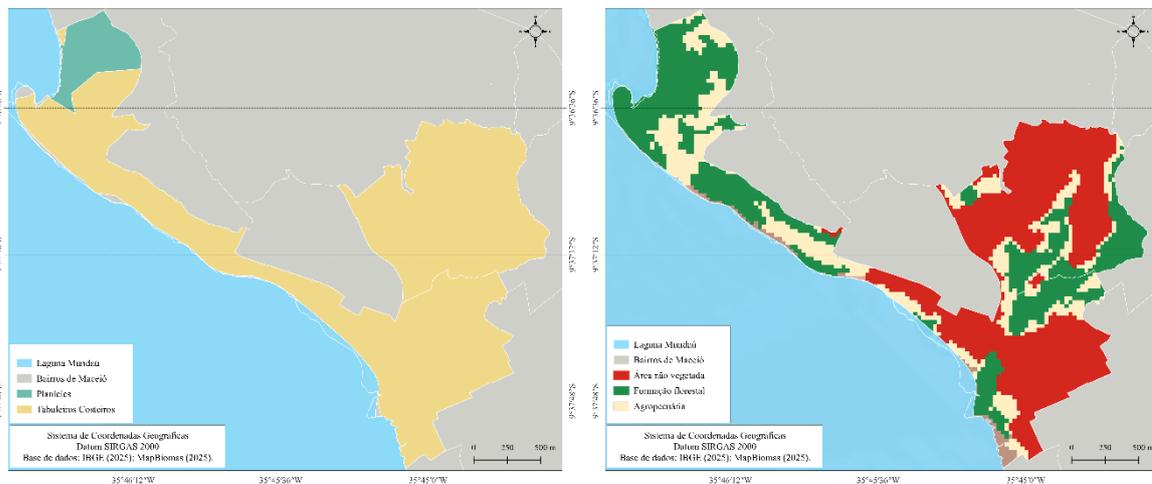
Figura 2. a) mapa geomorfológico; e b) mapa de uso dos solos

Essas áreas juntas somam cerca de 10 km², onde se distribui uma extensa área geomorfológica correspondente a unidades de Tabuleiros Costeiros, além de apresentar um setor restrito de Planície no bairro do Bebedouro (figura 2a). A cobertura superficial caracteriza-se por significativa presença de remanescentes de formação florestal, embora extensas áreas não vegetadas sejam observadas, sobretudo na Chã da Jaqueira, em decorrência da ocupação urbana e de intervenções antrópicas (figura 2b). O clima da região apresenta uma temperatura média anual em torno de 25°C, caracterizando-se por elevados índices de precipitação, principalmente no período entre abril e agosto (Cabral Júnior; Silva, 2020).

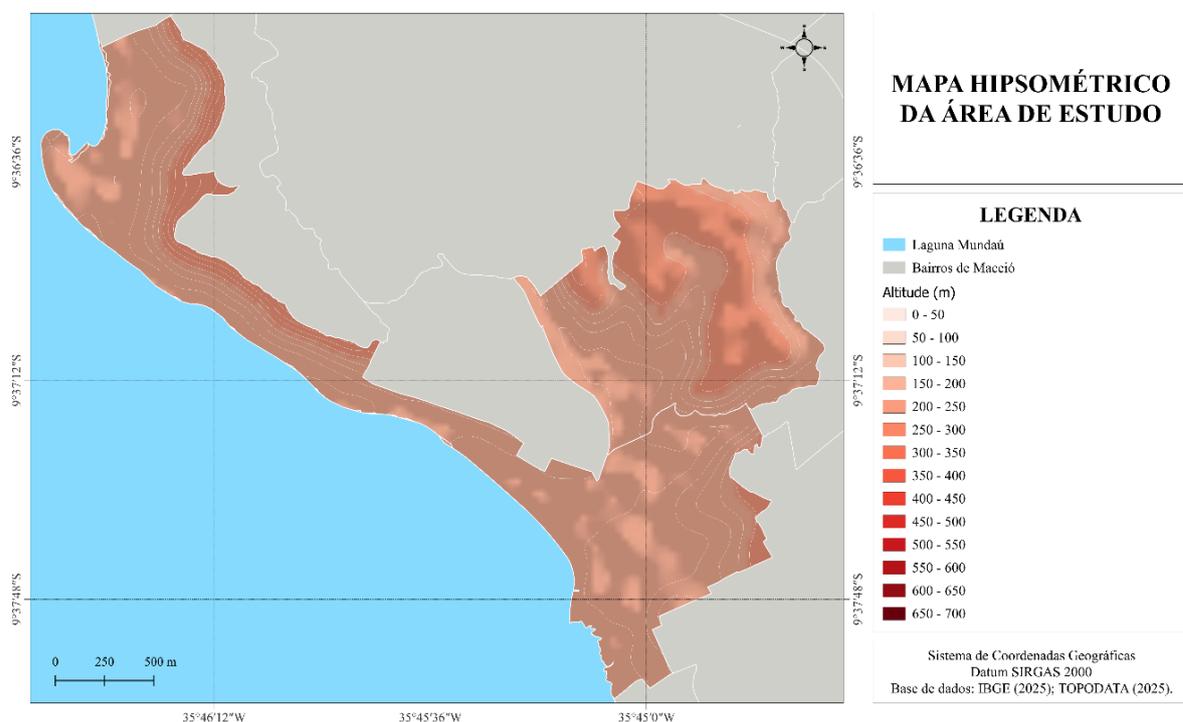
Figura 3. Mapa hipsométrico

Do ponto de vista natural, observou-se uma variação altimétrica expressiva na área de estudo, com cotas que atingem aproximadamente 350 metros (Figura 3). Essa característica influencia diretamente a dinâmica geomorfológica local, marcada pela predominância de encostas e barreiras com declividades acentuadas. Tais feições são formadas por solos altamente intemperizados, o que contribui para a instabilidade do terreno e favorece a ocorrência de processos erosivos e deslizamentos, eventos recorrentes nessa região.

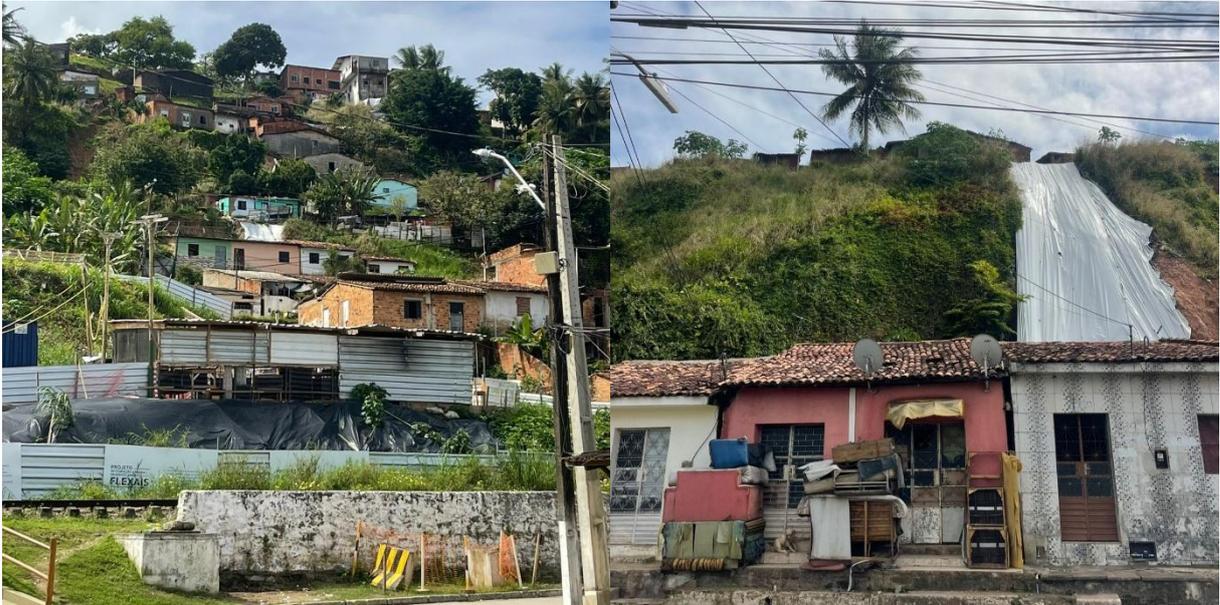
Figura 4. a) ocupação antrópica em Bebedouro; e b) Chã da Jaqueira.

No que se refere à atividade antrópica, observou-se a presença de cortes irregulares em taludes, remoção da cobertura vegetal e ocupação de áreas com declividade elevada, sem planejamento adequado (figura 4). Essas intervenções comprometem o equilíbrio natural das

vertentes e intensificam a instabilidade dos terrenos. Como consequência, aumenta-se a suscetibilidade à ocorrência de processos como deslizamentos, escorregamentos e erosão acelerada, sobretudo em períodos de chuvas intensas.
