15º SIMPÓSIO NACIONAL DE
GEOMORFOLOGIA

AÇÕES ANTROPOGÊNICAS EM VOÇOROCA LOCALIZADA NO ENTORNO DA ÁREA URBANA DE MONTE CARMELO (MG)

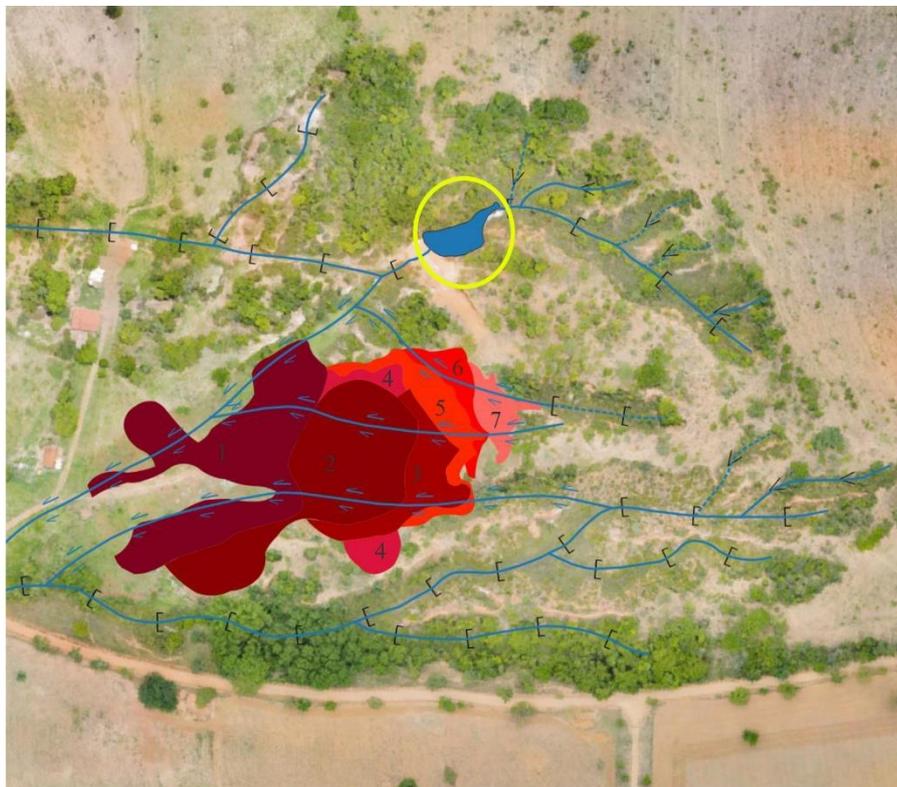
Figura 2: Evolução da deposição de materiais tecnogênicos.

Utilizando-se das imagens ARP e do *Google Earth Pro*, verificou-se a evolução da inserção de depósitos tecnogênicos entre os anos de 2016 a 2024 (Figura 2), demonstrando o entulhamento de um dos canais presentes na área de estudo. Durante o período da pesquisa (2022 a 2024) foi possível evidenciar em campo (Figura 3 A, B e C) e pelas imagens a ampliação dos depósitos tecnogênicos na voçoroca.

Também foi possível registrar ações atropogênicas vinculadas à mudança do fluxo da água, devido ao aterramento dos canais da voçoroca, bem como a instalação de um represamento (Figura 2 – círculo amarelo) no interior da voçoroca.

A mudança do fluxo da água está associada ao aterramento do canal da voçoroca por depósitos tecnogênicos. Isso fez com que as águas de origem pluvial ou fluvial mudassem o seu percurso, como pode ser visto na Figura 2, com a simbologia de drenagem original aterrada.

Desse modo, com a presença e evolução dos depósitos tecnogênicos em períodos anteriores 2016 a 2021 e os mais recentes 2022 a 2024, durante o período de análise da voçoroca, pode-se notar um grande atulhamento de material tecnogênico durante os períodos mais antigos, se comparados com os tempos mais recentes, mas mesmo assim ainda tendo uma evolução ao longo dos anos estudados. Esse acúmulo foi responsável pela alteração do fluxo da água, uma vez que um dos canais foi aterrado.

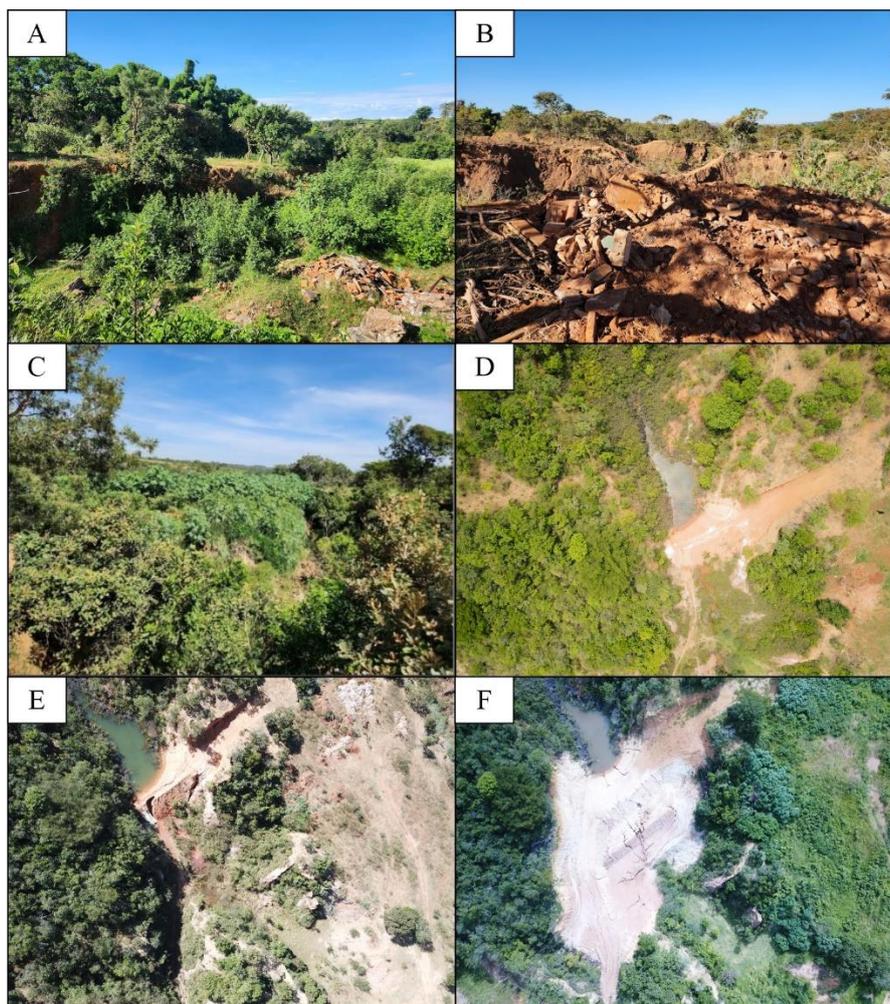
Figura 3: A, B e C: Inserção dos depósitos tecnogênicos ao longo dos anos (2022, 2023 e 2024); D, E e F: Evolução do represamento ao longo dos anos (2022, 2023 e 2024).

Nas imagens obtidas pelo ARP no cenário de out/2022 (Figura 3 D) fica marcante a barragem instalada, com a presença de sulcos em sua estrutura. Quando se compara as imagens ARP dos cenários maio/2023 (Figura 3 E) e fev/2024 (Figura 3 F), constata-se a redução da área de barramento, devido a sulcos erosivos instalados por ação do escoamento pluvial, os quais foram registrados em campo. Na imagem do cenário fev/2024 (Figura 3 F) observa-se a significativa remobilização dos materiais utilizados para o barramento, com a instalação de inúmeros sulcos erosivos e ravinamentos.

Em campo constatou-se que o proprietário removeu materiais do rebordo erosivo com o intuito de compactá-los em benefício do represamento. No entanto, devido à chegada do verão no término de 2023, com o aumento das precipitações pluviais, os materiais removidos passaram pela intensificação de processos erosivos lineares. Essa presença de sulcos na barragem indica a fragilidade do material frente aos processos erosivos, devido ao mau planejamento na construção dessa represa, juntamente com a indevida escolha do local em que foi instalada.

Além desses depósitos a presença do represamento no qual durante o período de estudo, foi possível notar como os processos erosivos eram intensos em sua extensão devido ao aparecimento de diversos sulcos, desse modo fragilizando a sua estrutura, na qual o proprietário realiza manutenções em sua estrutura.
