TRANSFORMAÇÕES NO RELEVO DO BAIRRO JENIPAPO EM RECIFE: EFEITOS DA URBANIZAÇÃO NO PROCESSO DE EROSÃO E MODIFICAÇÃO DO SOLO

Matheus Alexandre da Silva ¹
Anthony Alves Correia ²
Salette Ingracia Araújo Tjin Aton ³
Oswaldo Girão da Silva ⁴

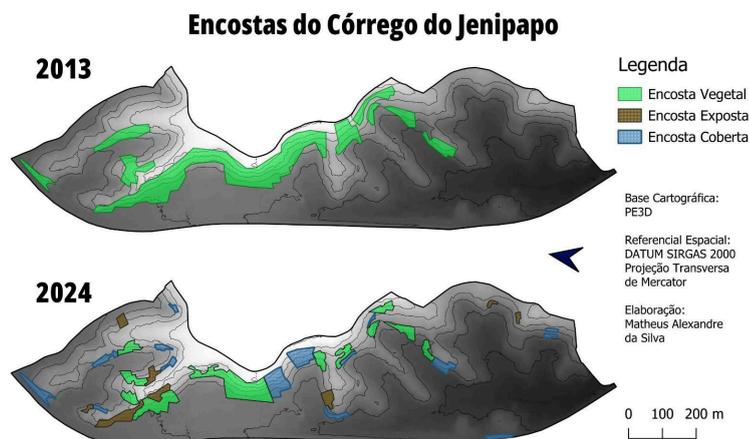
Figura 04: Mudança de cobertura das encostas entre os anos de 2013 e 2024 no bairro.

A etapa seguinte consistiu na análise do uso e ocupação do solo a partir da interpretação de imagens de satélite, com o auxílio de plataformas como Google Earth Pro. A comparação entre imagens de diferentes períodos permitiu identificar modificações no relevo, áreas de supressão de vegetação, obras de contenção e expansão de áreas impermeabilizadas. Esse procedimento, conforme exemplificado por Santos et al. (2020), permite visualizar a dinâmica da paisagem urbana e reconhecer zonas de maior vulnerabilidade geotécnica. Os dados obtidos foram organizados por meio de croquis interpretativos e foram representados em mapas temáticos (figura 4), que ilustram os principais setores impactados pelas transformações no relevo.

A urbanização acelerada e desordenada em áreas de relevo acidentado constitui uma das principais problemáticas urbanas em cidades brasileiras, especialmente nas regiões metropolitanas do Nordeste, como Recife. O bairro do Córrego do Jenipapo exemplifica de forma clara essa dinâmica, sendo um território marcado por forte processo de ocupação irregular em encostas e áreas de risco. A urbanização nessas condições compromete profundamente o equilíbrio geodinâmico natural, intensificando processos erosivos e favorecendo a ocorrência de deslizamentos de terra, que ameaçam diretamente a vida dos moradores e a estabilidade do solo. De acordo com Ab'Sáber (2003), o desrespeito às condições naturais do relevo nas expansões urbanas tem provocado desequilíbrios cada vez mais graves nos domínios morfoclimáticos brasileiros. No caso do Jenipapo, a pressão urbana gerou a eliminação de parte da cobertura vegetal original, modificando a dinâmica de escoamento superficial e reduzindo a capacidade de infiltração da água no solo, o que acarreta a instabilização de taludes e a degradação das encostas, conforme analisado na figura 4.
