ENCOSTA DA RUA MARIA TERESA: VULNERABILIDADE SOCIOAMBIENTAL E RISCOS DE DESLIZAMENTOS NO BAIRRO DE COQUEIRAL, RECIFE/PE

15º SIMPÓSIO NACIONAL DE
GEOMORFOLOGIA

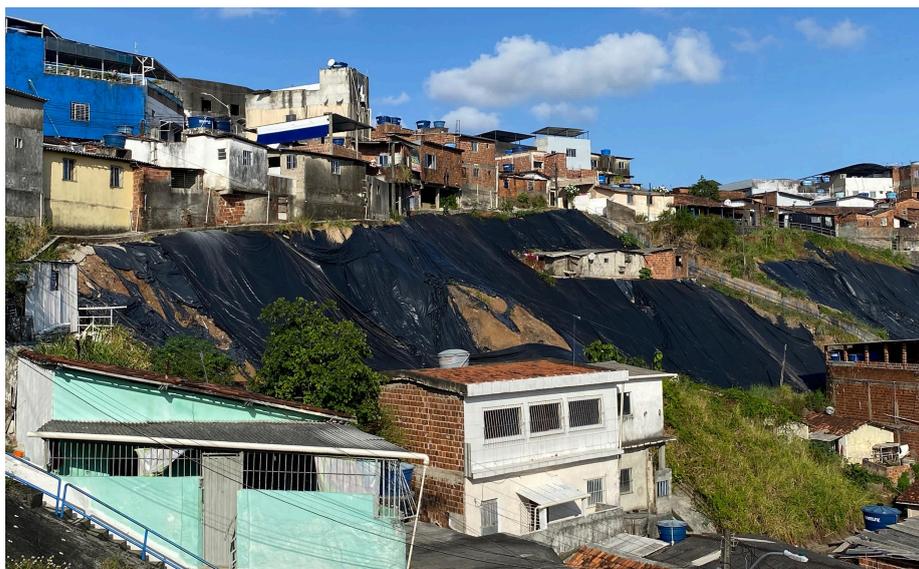
Figura 02: Encosta acima da Rua Maria Tereza, no bairro de Coqueiral.

O mapeamento geoespacial identificou encostas com declividade média de 30% (Figura 02), classificadas como Risco Alto (R-03) pelo Plano Municipal de Redução de Riscos (PMRR). Essas áreas apresentam solos argilosos e expansivos, com histórico de movimentos de massa recorrentes, principalmente nas ruas Maria Tereza e Planura. A análise hidrológica revelou que 40% dos canais de drenagem estão obstruídos por resíduos sólidos, agravando a incidência de alagamentos durante períodos chuvosos. O perfil socioeconômico, baseado em dados do IBGE (2024), mostrou que 68% dos domicílios têm renda inferior a 2 salários mínimos, e 40% das residências carecem de saneamento básico, fatores que intensificam a exposição a riscos.

As Figuras 02 e 03 apresentam a encosta localizada nas proximidades da Rua Maria Tereza, Rua Coripós e Rua Planura, no bairro de Coqueiral, Recife/PE. A imagem mostra uma ocupação intensa em área de relevo acentuado, onde muitas das residências foram construídas de forma espontânea, sem planejamento urbano adequado. Chama atenção a aplicação de lonas plásticas ao longo da encosta, utilizadas

como medida emergencial para conter a umidade do solo e tentar reduzir o risco de deslizamentos durante o período chuvoso.

O cenário evidencia a precariedade das intervenções e a fragilidade das condições habitacionais enfrentadas por grande parte da população local. A disposição das moradias em áreas suscetíveis a escorregamentos, aliada à carência de infraestrutura de contenção e drenagem, reforça o quadro de vulnerabilidade socioambiental típico de diversas áreas de encosta no Recife.

Recomenda-se, prioritariamente, a implementação de sistemas de drenagem sustentável nas áreas críticas, como a Rua Maria Tereza, associados a programas de reassentamento para famílias em zonas de risco extremo, garantindo acesso a habitação digna e infraestrutura básica. Paralelamente, sugere-se a criação de comitês gestores que integrem moradores, técnicos e gestores públicos, visando romper ciclos de negligência institucional e promover políticas estruturantes.

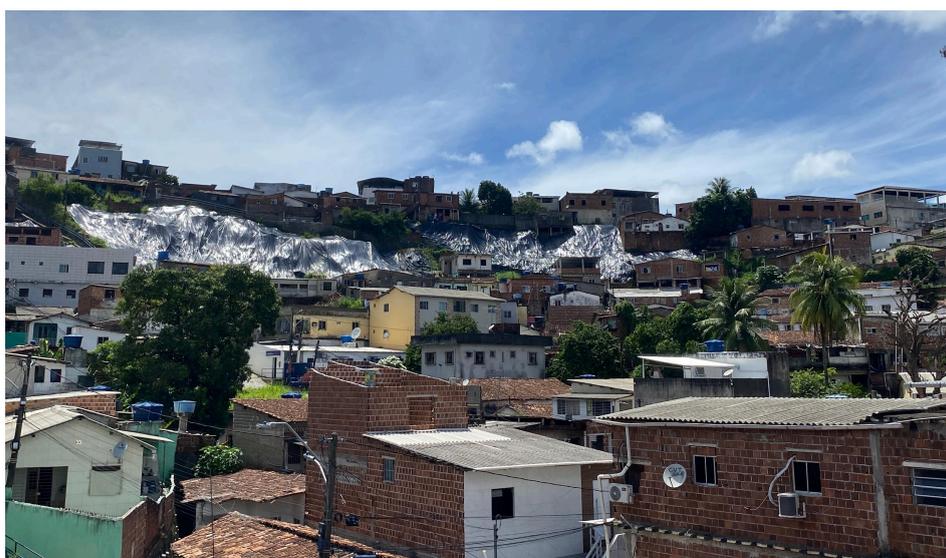
Figura 03: Encosta próxima a Rua Maria Tereza, Rua Coripós e Rua Planura, no bairro de Coqueiral, na cidade do Recife/PE.

As entrevistas mostraram que 70% das residências em áreas R-03 são ocupadas por famílias de baixa renda. Essas zonas coincidem com relatos de medo constante de deslizamentos e críticas à falta de reassentamento. A Figura 03 ilustra a concentração de casas próximas a encostas, onde a infraestrutura crítica (como contenções) é inexistente.

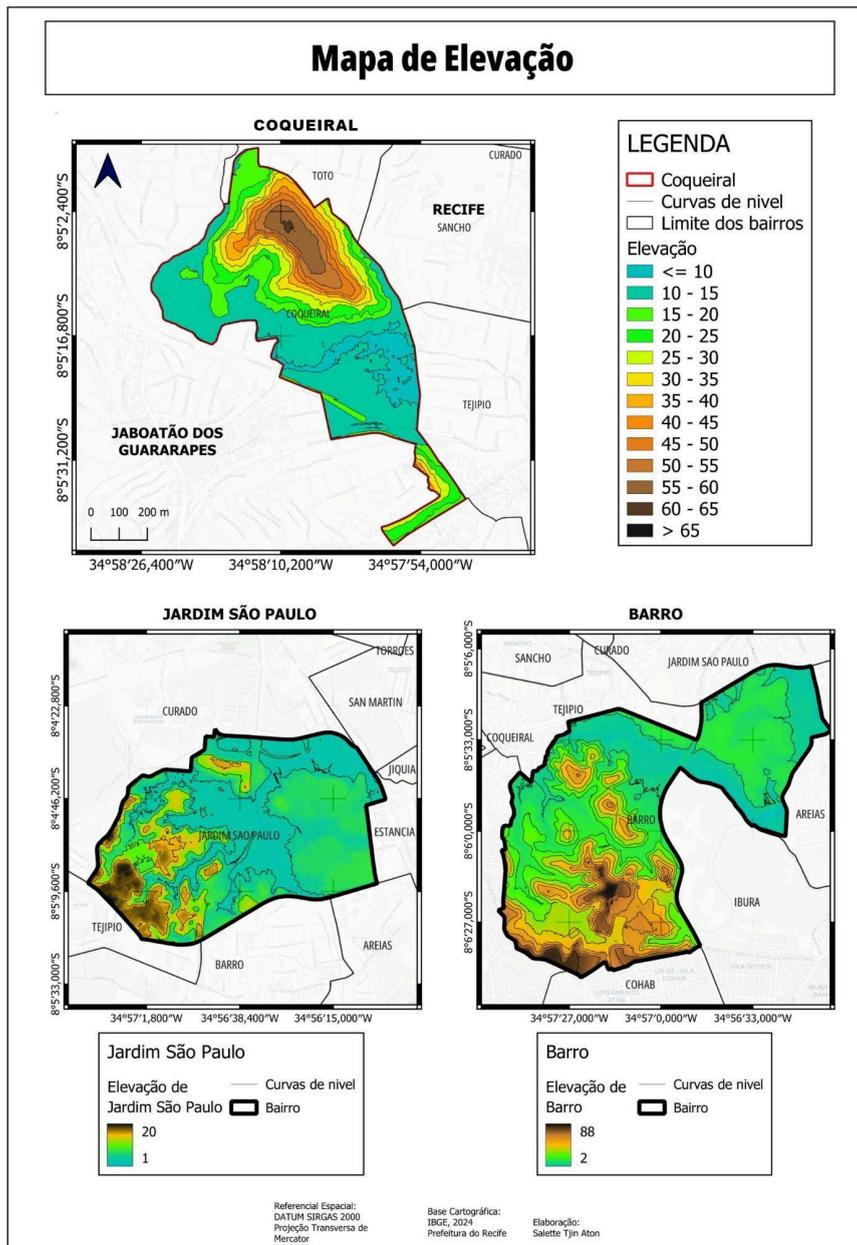
Figura 04: Mapa de elevação de bairros do Recife/PE.
Fonte: Os autores (2025).

A sobreposição de mapas de elevação dos bairros de Recife/PE (Figura 04) O mapeamento altimétrico dos bairros de Coqueiral, Jardim São Paulo e Barro evidencia disparidades significativas em sua configuração topográfica. O bairro do Coqueiral destaca-se por apresentar cotas altimétricas superiores em relação aos demais, caracterizando-se como uma área de relevo mais acentuado. Essa conformação geomorfológica condiciona a ocorrência de processos de movimentos de massa, especialmente em setores com ocupação irregular em encostas, onde a combinação entre declividade elevada e ausência de técnicas construtivas adequadas amplia a suscetibilidade a deslizamentos (MARANDOLA JR.; HOGAN, 2004).

Em contrapartida, os bairros do Jardim São Paulo e Barro, localizados em zonas de menor altitude, apresentam maior suscetibilidade a inundações, particularmente em períodos de precipitação intensa.
