## ESTUDO DA EROÇÃO COSTEIRA NA PRAIA DA SEREIA, LITORAL NORTE DE MACEIÓ - AL

### RESUMO

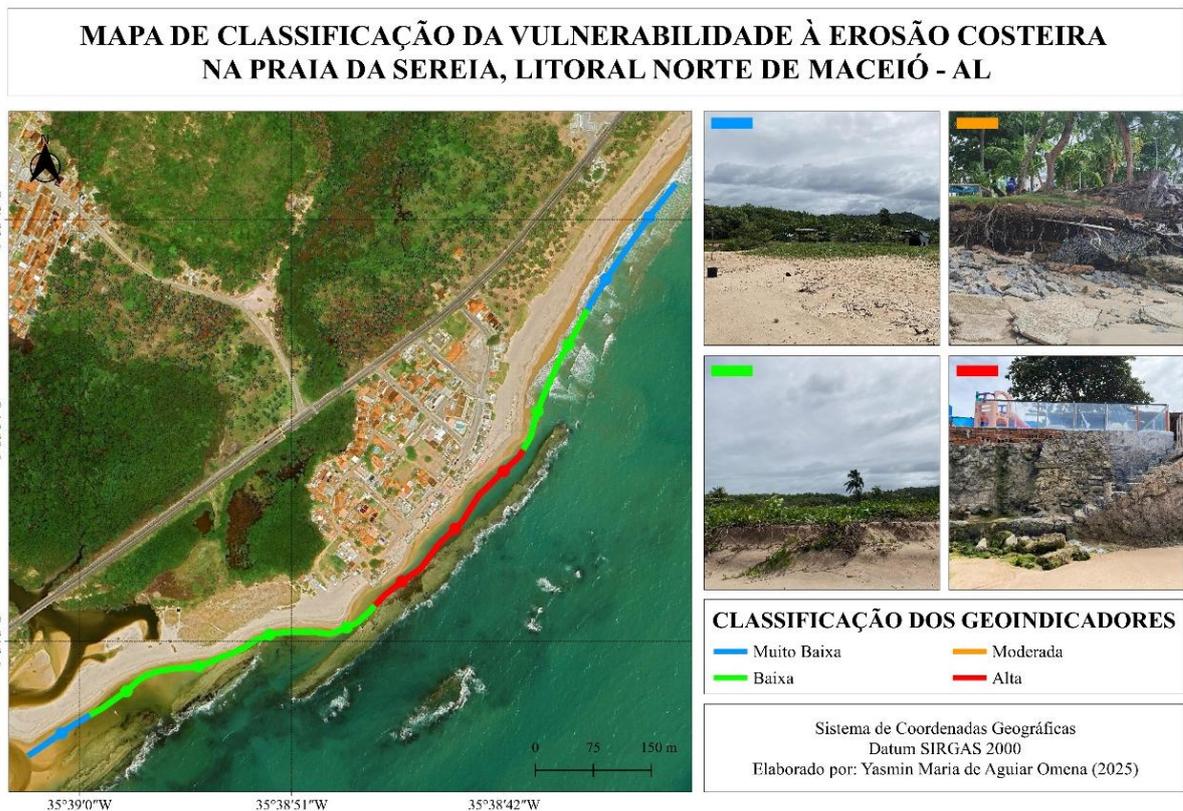
**Figura 2.** Mapa de classificação da vulnerabilidade à erosão costeira na área de estudo.

Os outros 50% de extensão se dividem igualmente entre as vulnerabilidades Muito Baixa e Alta, as áreas com uma densidade de ocupação maior apresentam vulnerabilidade Alta, onde está alocado um aglomerado de bares e barracas instaladas na faixa de areia. Nos extremos

da praia, ao sul e ao norte, observa-se vulnerabilidade Muito Baixa, indicando uma menor influência das edificações presentes no centro, apresentando processos naturais decorrente da abrasão marinha, mas sem a presença significativa de cicatrizes erosivas (figura 2). Observa-se com essa distribuição das classes de vulnerabilidade que os processos de ocupação influenciam fortemente na hidrodinâmica marinha, aumentando a energia das ondas e causando maior impacto sobre as edificações, com perda significativa da faixa arenosa.

As observações realizadas em campo, por meio da aplicação de geoindicadores para mapear a vulnerabilidade à erosão costeira, evidenciaram a predominância de pontos de vulnerabilidade Baixa na área, que engloba cerca de 50% da extensão total analisada, presentes nas bordas da porção central, sendo um intermédio entre as vulnerabilidades Muito Baixa e Alta, onde há pouca ou nenhuma alteração antrópica, um volume sedimentar maior fornecido pela foz do rio Pratagy, e um equilíbrio natural devido a presença da cobertura vegetal que ajuda na fixação das areias.

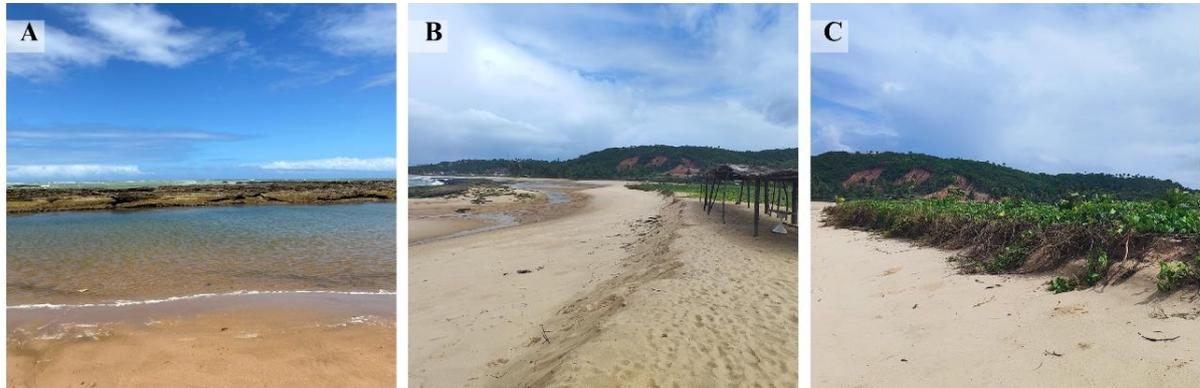
Dos doze geoindicadores adotados, três apresentaram maior incidência: (II) presença de arrecifes e crista de berma conservada; (III) níveis escalonados de terraceamento amplo; e (IV) vegetação rasteira de duna ou restinga soterradas ou com raízes expostas (figura 3). Estes indicadores foram observados em trechos com uma menor interferência antrópica, o que evidencia a influência direta da conservação ambiental na manutenção das feições costeiras, favorecendo a estabilidade da linha de costa e a recorrência dos processos morfodinâmicos locais.

**Figura 3.** Geoindicadores II, III e IV: a) presença de arrecifes e crista de berma conservada; b) níveis escalonados de terracimento amplo; e c) vegetação rasteira de duna ou restinga soterradas ou com raízes expostas.

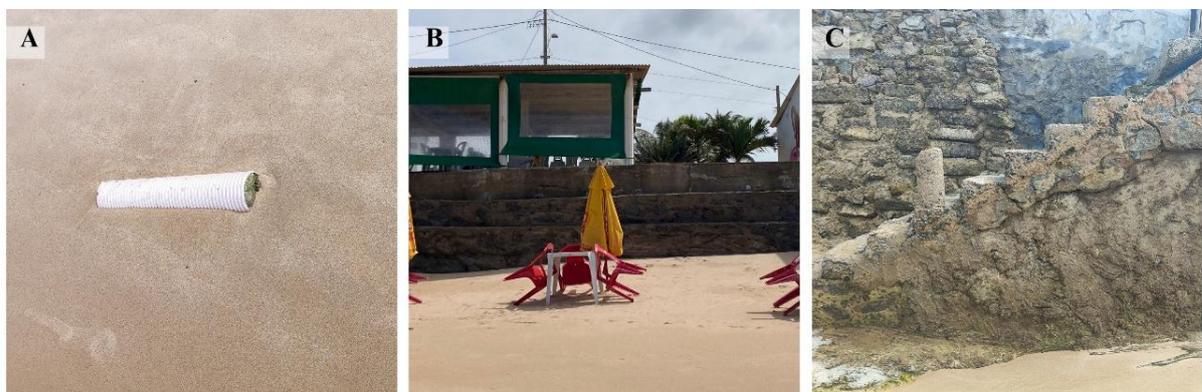
A urbanização desordenada, em rápida expansão nas áreas costeiras, tem causado impactos significativos e alterações sem precedentes na cobertura do solo. Esse processo transforma paisagens naturais em ambientes modificados pela ação humana, afetando as interações entre os componentes ambientais e gerando mudanças expressivas nos ecossistemas (Barreto *et al.*, 2025). Nesse sentido, foram encontrados, por todo o trecho da porção central, os três indicadores que a classificam com vulnerabilidade Alta: (X) restos de construção na face de praia; (XI) obras estruturais de proteção costeira; e (XII) infraestrutura da orla danificada por processos erosivos (figura 4).

**Figura 4.** Geoindicadores X, XI e XII: a) restos de construção na face de praia; b) obras estruturais de proteção costeira; e c) infraestrutura da orla danificada por processos erosivos.

Além da presença desses geoindicadores, foram observadas características específicas das obras estruturais de proteção costeira nesse trecho. As estruturas do tipo *Bagwall* e muro

apresentavam danos pequenos ou parciais, além da ocorrência de terraços no sopé. Por outro lado, não foram identificadas feições como vegetação de estabilização, cavas ou canais de escoamento superficial, o que evidencia a limitação da funcionalidade dessas intervenções frente à dinâmica erosiva local. Também observa-se que essas estruturas não seguem padrões de construção, com significativas diferenças ao longo do trecho analisado, são o produto de intervenções realizadas pelos proprietários dos estabelecimentos comerciais, a fim de reduzir os danos aos seus imóveis.

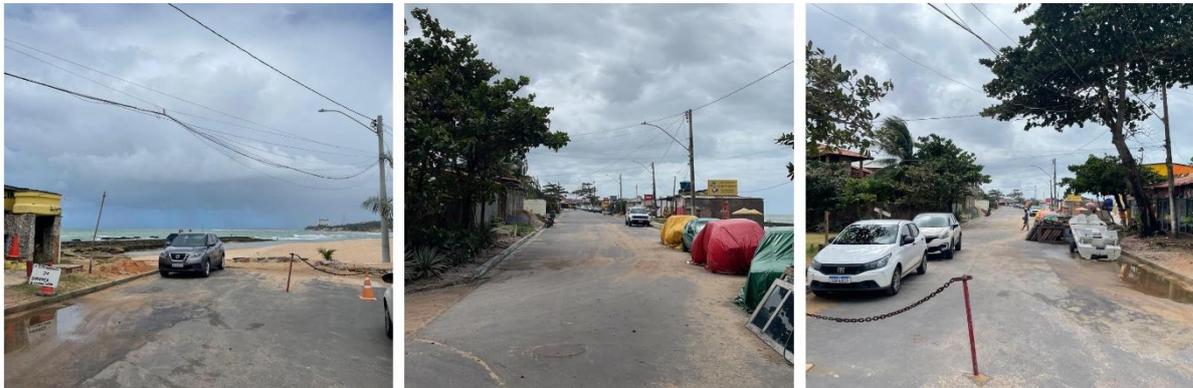
Mais recentemente a Prefeitura de Maceió tem realizado obras de pavimentação das vias locais e inserindo algumas pequenas estruturas de contenção e proteção do arruamento em trechos não ocupados por imóveis comerciais (figura 5). Dado ao pouco tempo dessas estruturas, ainda não se consegue mensurar seus impactos seja na proteção da linha de costa ou da aceleração da erosão costeira. Desse modo, justifica-se a realização de novos estudos, com vistas a entender a presença desses novos elementos na paisagem da Praia da Sereia.

**Figura 5.** Vias pavimentadas.
