## PRECIPITAÇÃO COMO GATILHO GEOMORFOLÓGICO PARA MOVIMENTOS DE MASSA EM FALÉSIAS COSTEIRAS

Rodrigo de Freitas Amorim <sup>1</sup>  
Kaylanny Ingrid de Oliveira Castro <sup>2</sup>  
Heleriany de Medeiros Madeiros <sup>3</sup>  
Silvio Braz de Sousa <sup>4</sup>  
Daniel Carlos Alves Santos <sup>5</sup>  
Matheus Maciel da Silva <sup>6</sup>  
Eduardo Queiroz de Lima <sup>7</sup>

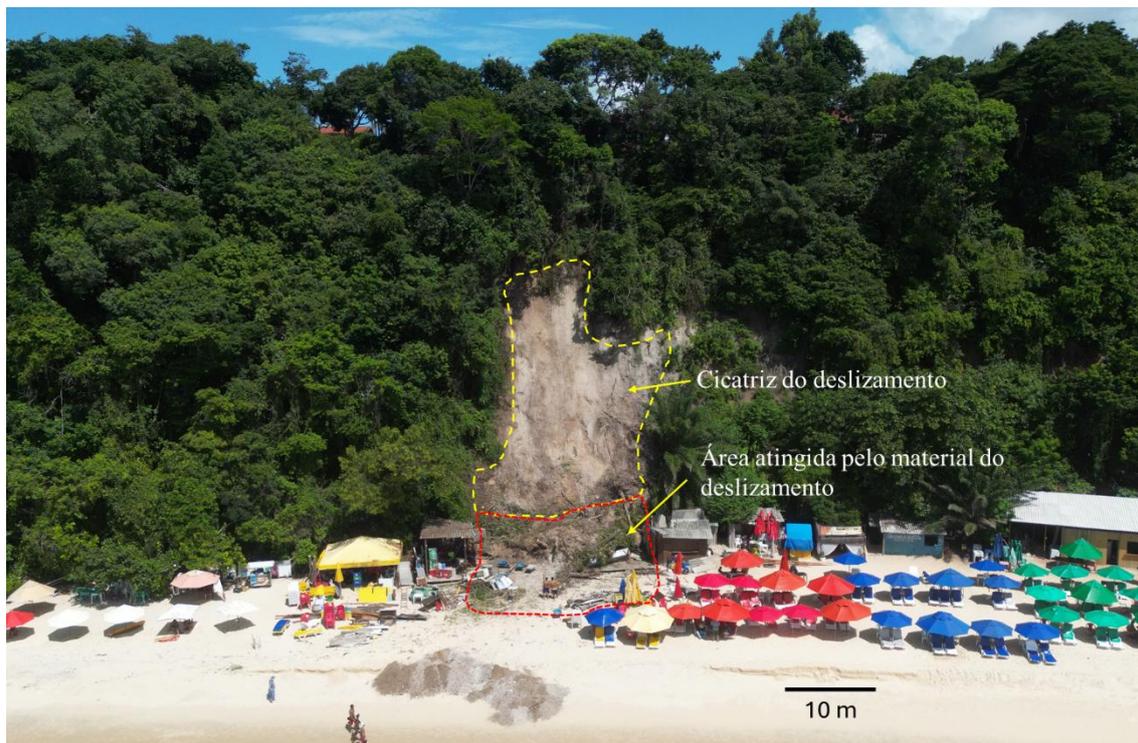
Figura 02 – Cicatriz erosiva decorrente do movimento de massa na Falésia da Praia do Madeiro.

A falésia onde ocorreu o deslizamento tem 33,28 metros de altura, com inclinação de 50° na área do deslizamento. A cicatriz erosiva possui 298,5 m<sup>2</sup>, com volume de massa deslocado de 74m<sup>3</sup>, alcançando 17,43 m de distância da base da escarpa (Figura 02). A cicatriz na encosta, revela a exposição do material arenoso e a perda de cobertura vegetal em uma faixa vertical.

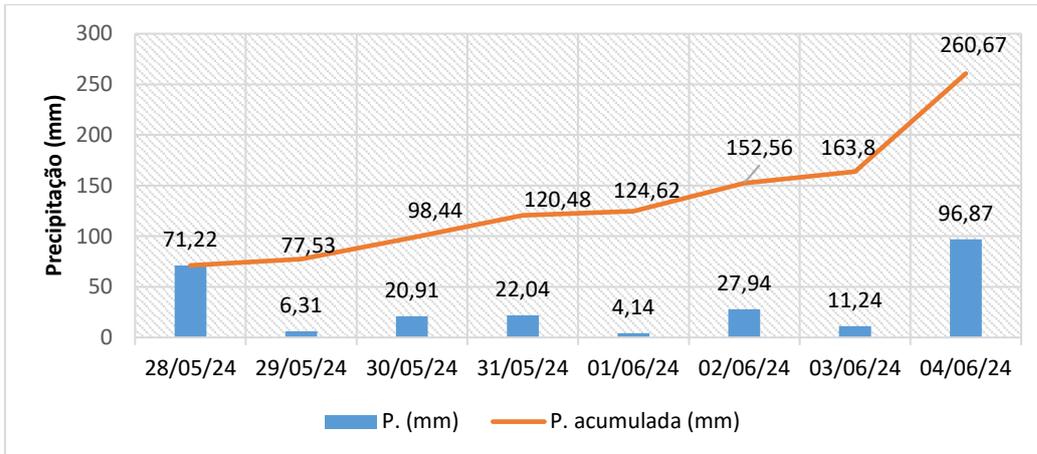
Figura 03 – Gráfico com a precipitação (mm) em escala diária entre os dias 28/05/2024 e 04/06/2024.

A análise dos dados pluviométricos em escala diária demonstra que nos dias que antecederam o deslizamento ocorrido na terça-feira, 4 de junho de 2024, houve um acúmulo significativo de chuvas, resultando na saturação do solo e o deslizamento (Figura 03). Esse comportamento está alinhado ao descrito por Santos (2023), ao analisar a dinâmica dos deslizamentos translacionais rasos na Serra do Mar explicando que trincas e faixa de solo distendido que se tornam altamente permeáveis, são fatores que são ampliados durante precipitações, facilitando a rápida infiltração de água durante as chuvas intensas e prolongadas, podendo provocar o desmonte hidráulico por saturação e perda de resistência na ‘raiz’ do deslizamento.

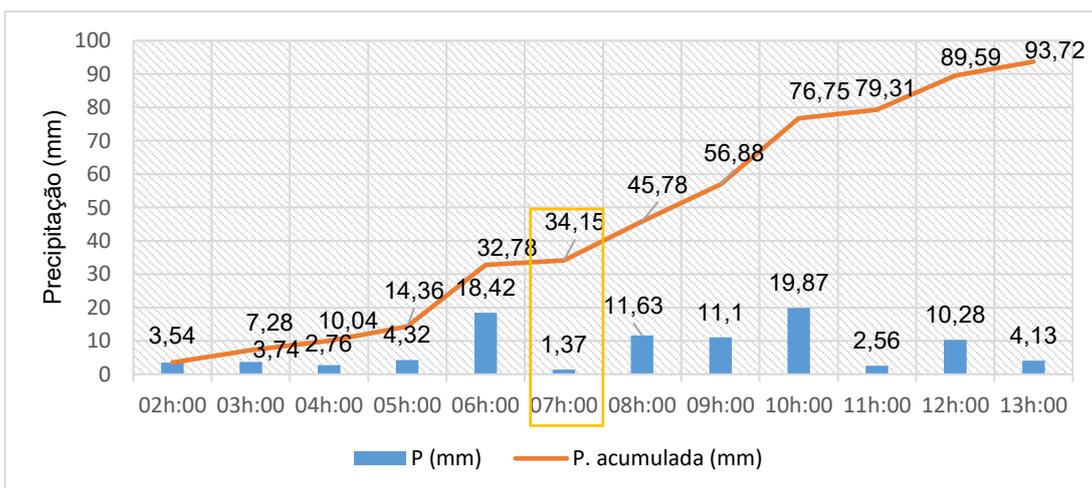
Figura 04 – Gráfico com a precipitação (mm) em escala horária do dia 04/06/2024.

Conforme pode ser observado na Figura 04, no dia do deslizamento a precipitação iniciou às 2h da manhã, totalizando até o momento do deslizamento 34,15 mm. A maior concentração ocorreu uma hora antes do evento, 18,4 mm entre as 05h e 07h, gatilho para a instabilidade da encosta por desmonte hidráulico. Deve observar ainda, que o movimento de massa foi precedido por oito dias com chuvas, totalizando os 197,95 mm. A instabilidade foi influenciada não apenas pela intensidade da chuva no dia do evento, mas também pelas chuvas acumuladas nos dias anteriores.

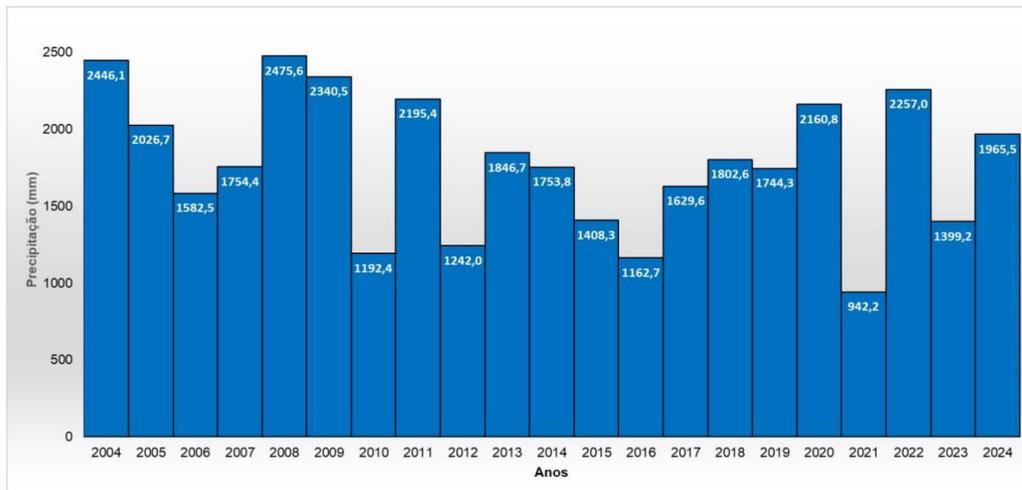
Figura 05 – Precipitação anual para a região da área de estudo.

Quando analisado a precipitação anual, verifica-se que período de 2004 a 2024 tem média anual de 1777,5 mm, com o maior valor sendo 2.475,6 em 2008 e o menor valor 942,2 em 2021 (Figura 05). Os volumes da precipitação anual demonstram que o ano de 2024, com 1965,5 mm está próximo à média para a região, quando se avalia o acumulado anual.
