ANÁLISE DOS PROCESSOS EROSIVOS NA BACIA HIDROGRÁFICA DO CÓRREGO DA PEDRA BRANCA, ALFENAS-MG

Elisa Holanda Neri ¹
Gustavo Sousa Marinho ²
Felipe Gomes Rubira ³

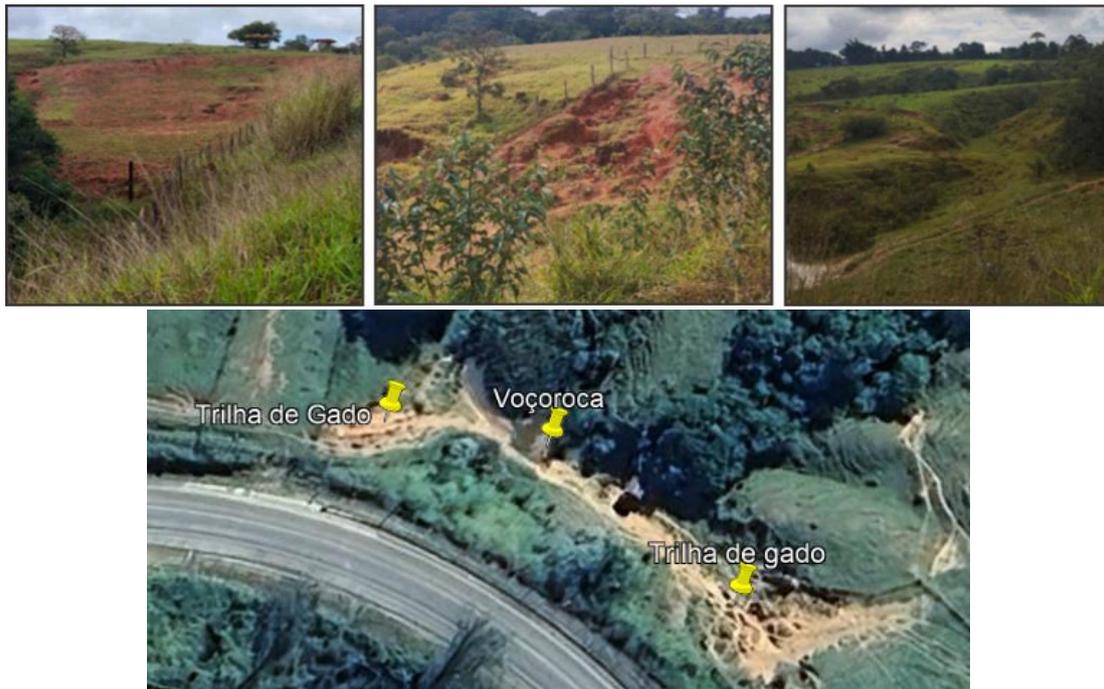
Figura 2 - Fotografias dos principais processos erosivos identificados

A partir da interpretação visual de imagens do Google Earth Pro (cenas de 2024) e da verificação em campo, foram identificadas 48 feições erosivas, sendo elas: 26 erosões laminares, 14 trilhas de gado, 4 ravinas, 2 sulcos e 2 voçorocas (Figura 2).

As erosões laminares, os sulcos, ravinas e voçorocas identificados concentram-se, predominantemente, em vertentes mais inclinadas com uso intensivo para pastagem. As trilhas de gado, comuns nesses setores, compactam o solo e estabelecem caminhos preferenciais para o escoamento superficial, acelerando os processos morfodinâmicos e favorecendo o desenvolvimento de feições lineares.

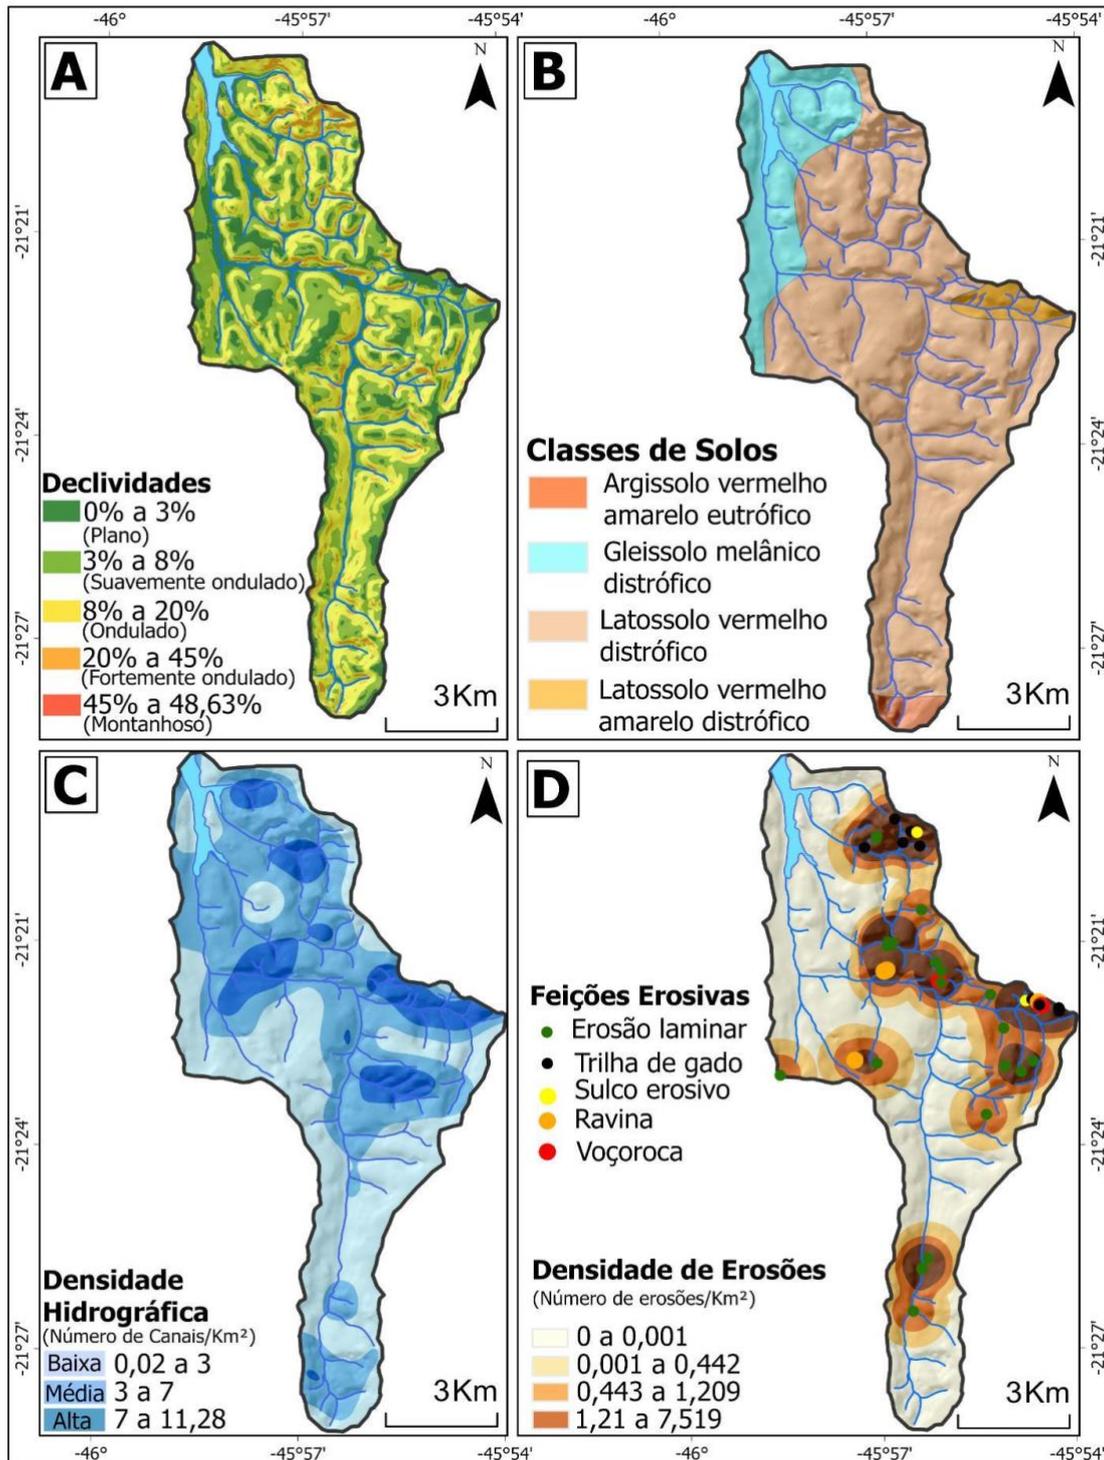
Figura 3: (A) Declividade; (B) Solos; (C) Densidade hidrográfica; (D) Densidade de erosões.

De modo geral, os processos erosivos se distribuem principalmente no setor central da bacia e ao longo do trecho médio do canal principal, em áreas caracterizadas pela presença de Latossolo Vermelho, uso predominante com pastagens, alta densidade hidrográfica e relevo ondulado (Figura 3). Essa concentração está relacionada à combinação de fatores morfopedológicos e antrópicos que elevam o grau de fragilidade ambiental (o qual pode ser estudado futuramente).

Em regiões com maiores declividades, observa-se o predomínio da morfogênese, que intensifica o retrabalhamento dos materiais superficiais e os processos erosivos. Em áreas de relevo plano ou suavemente ondulado, prevalecem os processos pedogenéticos, que tendem a estabilizar a superfície, limitando a atuação da erosão.
