# **SUSCETIBILIDADE À OCORRÊNCIA DE ENCHENTES E INUNDAÇÕES A PARTIR DA ANÁLISE MORFOMÉTRICA NA BACIA HIDROGRÁFICA DO CÓRREGO SÃO JOSÉ, ITUIUTABA-MG**

O objetivo deste trabalho foi analisar a suscetibilidade a enchentes e inundações na bacia hidrográfica do Córrego São José, por meio de parâmetros morfométricos, bem como sua propensão a ocorrência de alagamentos. Os procedimentos metodológicos incluem: a) levantamento bibliográfico; b) trabalhos de campo e registros fotográficos; c) elaboração de cartas temáticas de localização da área, hierarquia fluvial, hipsometria e declividade; d) análise morfométrica considerando o índice de circularidade, fator de forma, coeficiente de compacidade, densidade de drenagem e amplitude altimétrica. Os resultados indicam que a bacia do Córrego São José possui 21,61 km<sup>2</sup> de área de drenagem e perímetro de 35,6 km, sendo considerada de pequeno porte e, em sua maior parte, localizada em área urbana. Os valores obtidos para o coeficiente de compacidade, fator de forma e índice de circularidade sugerem baixa tendência a grandes enchentes e inundações, devido à forma mais alongada da bacia. A hierarquia fluvial é de 4ª ordem, o que indica um

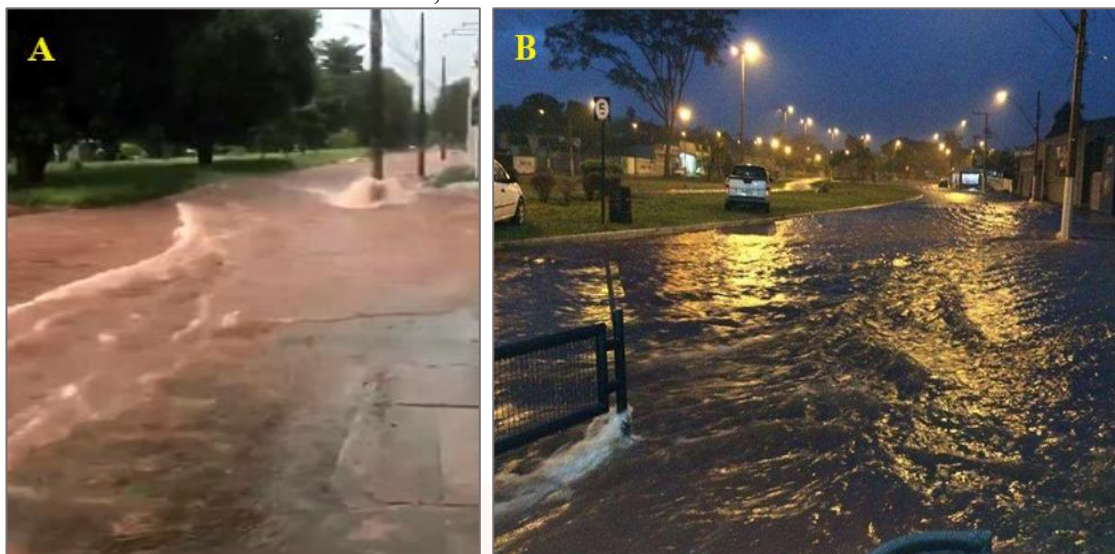
**Figura 1:** A – Alagamento em trecho da Av. Minas Gerais. B – Inundação do Córrego São José, trecho da Av. José João Dib

O aumento da ocupação do solo, especialmente nos topos e vertentes, tem promovido um aumento da impermeabilização, resultando na intensificação do escoamento superficial. Esse processo favorece a concentração da água da chuva nas áreas de fundo de vale, acelerando a dinâmica hidrológica da bacia e contribuindo para a ocorrência de eventos extremos, como enchentes e inundações, como alagamentos ao longo das vertentes (Figura 4).

Ao longo da bacia hidrográfica do Córrego São José parte do canal principal foi submetida a um processo de retificação e canalização. Esse trecho modificado possui aproximadamente 2,5 km de extensão, apresentando segmentos com canalização aberta e outros com canalização fechada, o que evidencia a intervenção antrópica na dinâmica natural do curso d'água.

Durante episódios de chuvas intensas, a estrutura de canalização do córrego não consegue comportar o elevado volume de água escoado. Essa limitação resulta no transbordamento do canal, intensificando os processos de enchente e inundação, especialmente nas áreas de planície aluvial onde foram implantadas as vias públicas e um parque linear. Nessas circunstâncias, são frequentes os episódios de alagamento, os quais isolam moradores e comerciantes, além de ocasionarem prejuízos materiais significativos, como danos a estabelecimentos comerciais, residências, veículos e à própria infraestrutura urbana.
