APROPRIAÇÃO E OCUPAÇÃO DO RELEVO: ANÁLISE SOBRE OS IMPACTOS DA EXPANSÃO URBANA NA BACIA HIDROGRÁFICA DO RIBEIRÃO SÃO LOURENÇO, MUNICÍPIO DE ITUIUTABA/MG

Maria Eduarda Braga Marcondes¹
Tatiane Dias Alves²
Leda Correia Pedro Miyazaki³

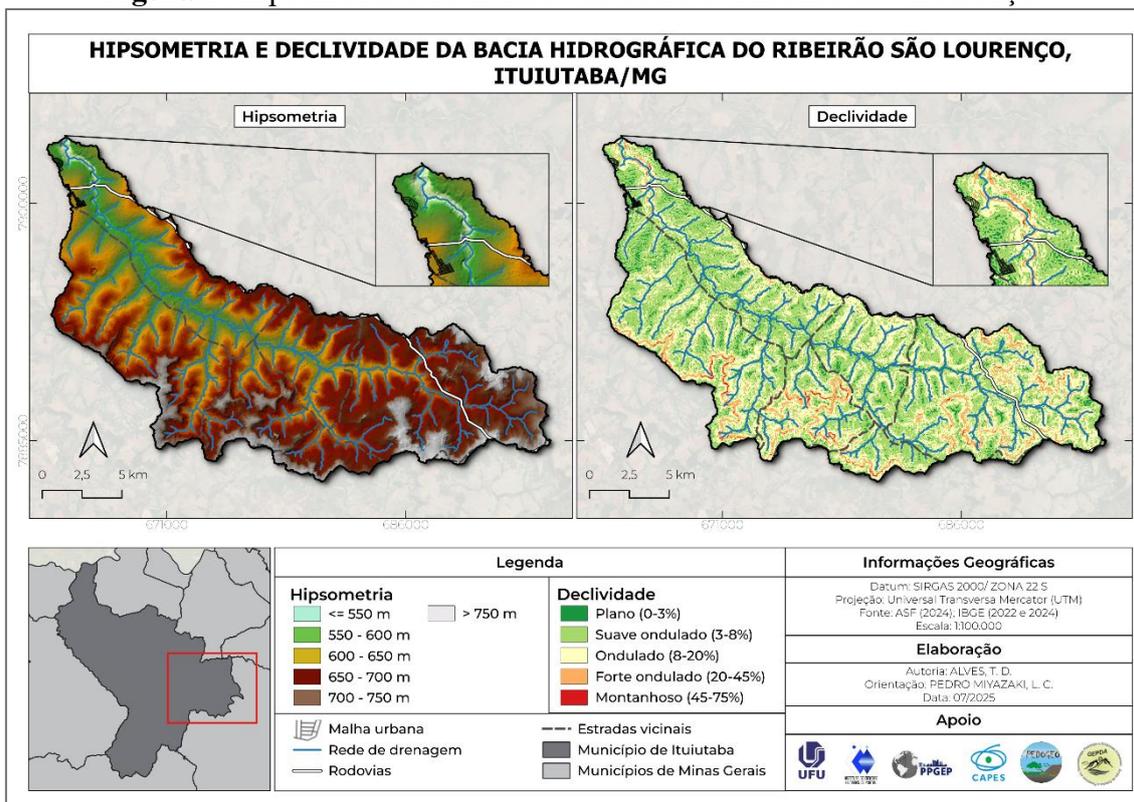
Figura 2: Hipsometria e declividade da bacia do Ribeirão São Lourenço.

A bacia hidrográfica do Ribeirão São Lourenço apresenta altitudes que variam entre 495 e 762 metros, resultando em uma amplitude altimétrica de 267 metros. No que se refere à declividade, as inclinações variam entre 0% e 75%. A Figura 2 apresenta os mapas temáticos de declividade e hipsometria que caracterizam o relevo da bacia.

De acordo com a hipsometria, a maior parte da bacia concentra-se na faixa altimétrica entre 600 e 650 metros. As altitudes entre 550 e 580 metros, que acompanham o canal fluvial, correspondem ao fundo de vale, enquanto as áreas próximas à foz apresentam altitudes máximas de até 550 metros. A malha urbana localiza-se predominantemente na faixa de 550 e 650 metros de altitude. Já as regiões mais elevadas da bacia situam-se ao sul, nas proximidades das cabeceiras de drenagem, onde ocorrem relevos residuais do tipo tabuliforme, com altitudes superiores a 700 metros.

A espacialização da declividade revela a predominância do relevo suave ondulado, que abrange 48,10% da área total da bacia, com inclinações entre 3% e 8%.

Além disso, cerca de 37% da área apresenta relevo ondulado, com declividades variando de 8% a 20%, em áreas mais próximas aos cursos d'água, o que indica a presença de fundos de vale mais encaixados. Observam-se ainda pequenas porções com relevo fortemente ondulado (20% a 45%) e montanhoso (45% a 75%), concentradas nos relevos residuais tabuliformes, caracterizados por vertentes mais íngremes.

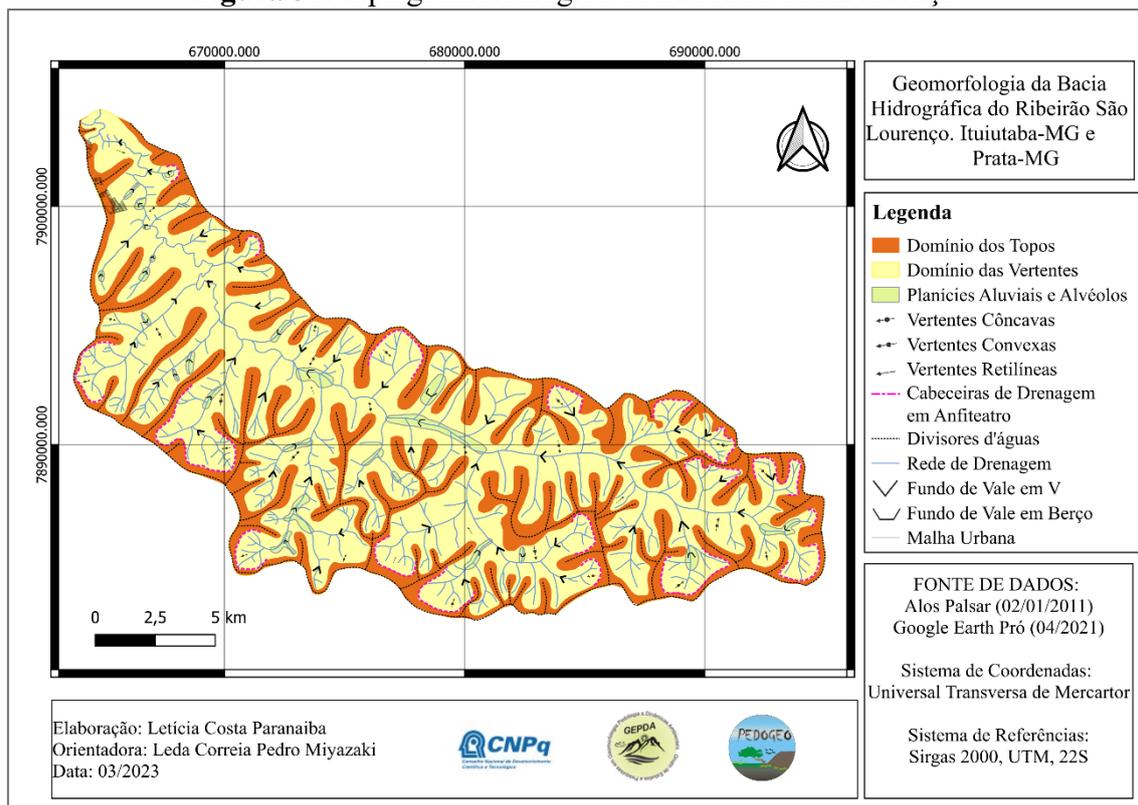
Figura 3: Mapa geomorfológico do Ribeirão São Lourenço

Com o mapeamento geomorfológico (Figura 3) foram identificados quatro compartimentos geomorfológicos, sendo eles o domínio dos topos, o domínio das vertentes, as planícies aluviais e alvéolos e os relevos residuais tabuliformes, além de identificar outras feições geomorfológicas como os tipos de vertentes (côncavas, convexas e retilíneas), as cabeceiras de drenagem em anfiteatro, os divisores d'água, a rede hídrica e os fundos de vale em berço e em V.

O compartimento geomorfológico denominado do domínio dos topos corresponde aos topos das colinas convexas e suavemente onduladas. Com a expansão urbana na bacia hidrográfica do Ribeirão São Lourenço, impulsionada pelo processo de ocupação do município de Ituiutaba, essas áreas foram as primeiras a serem ocupadas. Isso se deve à declividade pouco acentuada e à configuração ampla dos topos, que demandam menor

Outro compartimento geomorfológico ocupado pela área urbana é o domínio das vertentes. As vertentes, quando submetidas aos processos de apropriação e ocupação, sofrem intensas modificações em sua forma original devido às obras de terraplanagem necessárias para o nivelamento do terreno. Essas intervenções envolvem cortes e aterros para viabilizar a construção das edificações. Assim, quanto maior a declividade do terreno, mais significativas tendem a ser as transformações antrópicas nessas áreas.

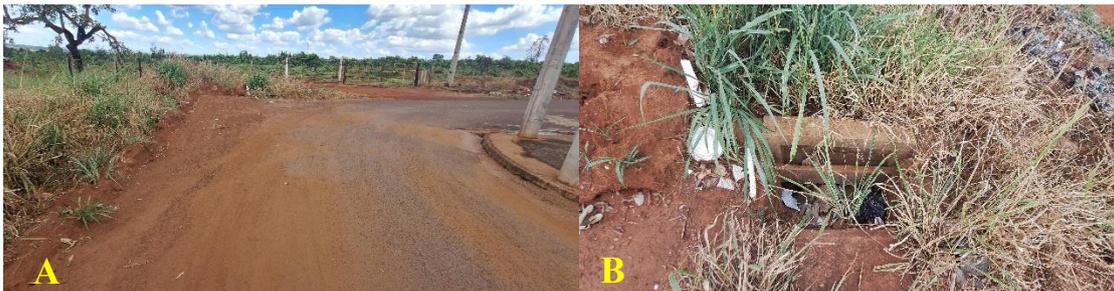
Figura 4: A- Acúmulo de sedimentos devido ao escoamento superficial; B- Boca de lobo obstruída devido acúmulo de sedimentos e resíduos sólidos.

Os trabalhos de campo evidenciaram o acúmulo de sedimentos nas porções mais baixas das vertentes (Figura 4A), além da obstrução do sistema de drenagem, causada tanto pelo material sedimentar quanto pelo descarte inadequado de resíduos sólidos (Figura 4B).

Observou-se que o descarte irregular de resíduos sólidos na área de estudo é bastante significativa, configurando uma prática que compromete a dinâmica ambiental. Essa prática pode favorecer o assoreamento de cursos d'água e sua contaminação, bem como a contaminação do solo. Além disso, a disposição incorreta dos resíduos sólidos contribui para a intensificação de alagamentos em áreas urbanas e para o agravamento da vulnerabilidade socioambiental.

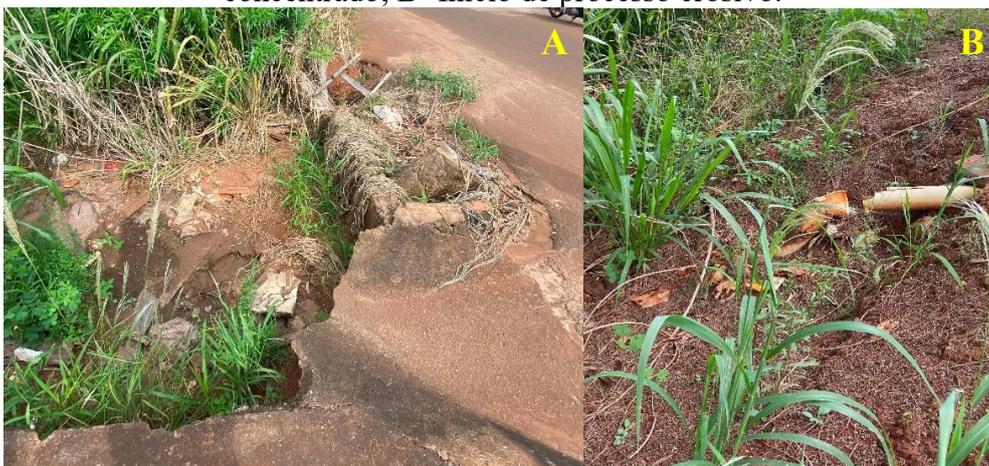
Figura 5: A- Destruição de parte do pavimento devido ao escoamento superficial concentrado; B- Início de processo erosivo.

Outro impacto identificado foi o início de processos erosivos decorrentes do direcionamento do fluxo de água pelas vias públicas (Figura 5A e 5B). O aumento do escoamento superficial, associado à impermeabilização do solo, intensifica a força das enxurradas, podendo causar a destruição de trechos pavimentados, especialmente em áreas mais vulneráveis.

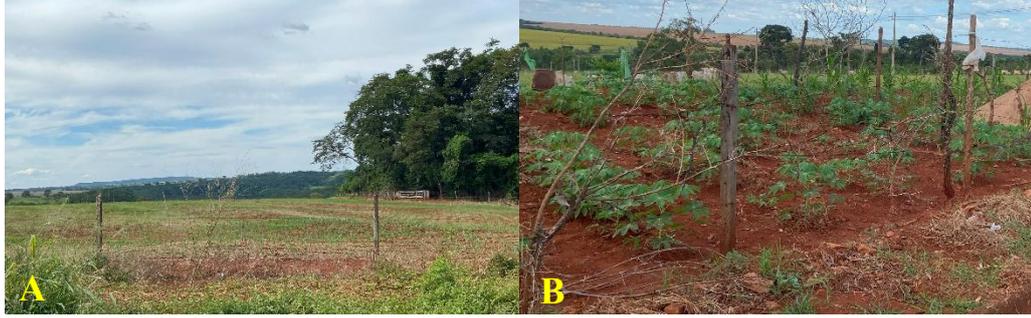
Figura 6: A-Terreno de cultivo cana-de-açúcar pós-colheita; B- Agricultura familiar.

Além disso, identificou-se a ocorrência de processos erosivos em áreas adjacentes aos loteamentos, sendo formadas devido ao escoamento superficial provocado pela impermeabilização do solo nos loteamentos e pelo uso agropecuário, com predominância do cultivo de cana-de-açúcar e milho (Figura 6A), além da prática de pecuária e agricultura familiar, esta última desenvolvida por moradores dos próprios loteamentos (Figura 6B). A adoção dessas práticas sem a devida implementação de técnicas adequadas de manejo e conservação do solo pode intensificar a degradação do solo, resultando em impactos ambientais expressivos.
