# CLASSIFICAÇÃO DOS TIPOS DE EROSÕES NO CONJUNTO DE VOÇOROCAS NA VILA ISAÍAS E NO BAIRRO CAEMINHA EM BURITICUPU-MA: UMA ABORDAGEM GEOMORFOLÓGICA E GEOTECNOLÓGICA

Josué Carvalho Viegas<sup>1</sup>  
Taíssa Caroline Silva Rodrigues<sup>2</sup>  
Nívea Sousa Fonseca<sup>3</sup>  
Marcelino Silva Farias Filho<sup>4</sup>  
Paulo Roberto Mendes Pereira<sup>5</sup>  
Andre Luis Silva Dos Santos<sup>6</sup>  
Antonio Queres da Silva Neto<sup>7</sup>

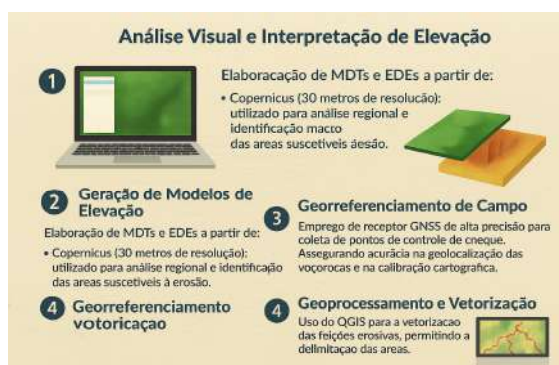
**Figura 3 -** Organograma das etapas e pilares da pesquisa.

A metodologia para classificar e analisar as voçorocas na Vila Isafas e no bairro Caeminha foi organizada em quatro pilares integrados. A abordagem integrada permitiu uma análise aprofundada da dinâmica erosiva, gerando subsídios técnicos para pesquisas futuras e ações de planejamento em campo.
