# **ALTERAÇÕES HIDROGEOMORFOLÓGICAS NA BACIA HIDROGRÁFICA DO CÓRREGO CLEÓPATRA, MARINGÁ/PR: UMA ANÁLISE CARTOGRÁFICA EVOLUTIVA**

## **RESUMO**

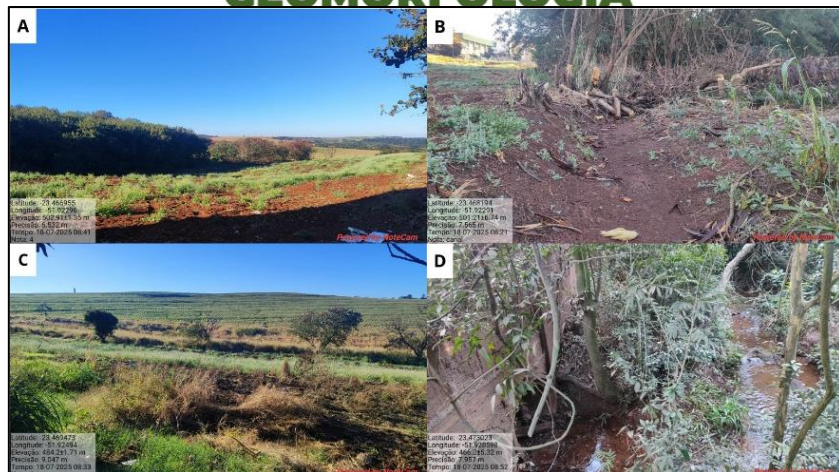
Figura 2 – Vista a montante do canal com cobertura arborea (A). Vista para o leito seco do canal nota-se a obstrução do trecho de drenagem (B). Trecho de canal em área degradada (C). Trecho do Córrego situado entre a ponte a jusante do canal (D).

A Figura 2 apresenta registros fotográficos de quatro locais distintos ao longo do Córrego “Sem Nome”, obtidos em trabalho de campo realizado no dia 18 de julho de 2025. A imagem (2A) mostra um trecho a montante do canal, onde se observa um fragmento florestal parcialmente preservado, indicando menor interferência antrópica na vegetação de fundo de vale. No registro (2B), foi identificado um setor com o leito de drenagem seco e obstruído por toras de madeira, o que sugere intervenção humana e possível comprometimento do escoamento superficial. A imagem (2C) evidencia um trecho do canal sem cobertura florestal significativa, indicando área degradada, com solo exposto e vegetação composta de herbáceas invasoras, o que pode intensificar processos erosivos. Por fim, o registro (2D) corresponde a um ponto a jusante, onde o córrego atravessa uma ponte, configurando um trecho canalizado sob infraestrutura viária.

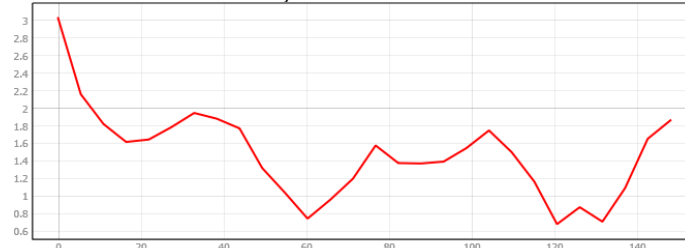
Figura 7 – Perfil 4 de Diferença Altimétrica entre MDTs de 1977 e 2017.

Por fim, o Perfil 4 (Figura 7) apresenta um comportamento exclusivamente deposicional, sem registros de erosão ao longo da seção. Foram identificados 28 pontos com ganho altimétrico, com média de +1,48 m e mediana de +1,52 m, o que sugere uma distribuição simétrica e estável dos dados. Os valores oscilaram entre +0,68 m e +3,03 m,

com intervalo total de 2,35 m e IQR de 0,65 m, indicando que, embora a deposição seja constante ao longo do perfil, sua intensidade varia entre os trechos. Esse padrão evidencia que o Perfil 4 atua como uma zona de acúmulo sedimentar, possivelmente associada a condições de baixa declividade, redução da energia fluvial ou obstruções que favorecem a sedimentação.
