# 15º SIMPÓSIO NACIONAL DE **GEOMORFOLOGIA** **A IMPORTÂNCIA DO RIO PIAUÍ NA CIDADE DE ARAPIRACA E AS CONSEQUÊNCIAS DA URBANIZAÇÃO DE SUA MARGEM**

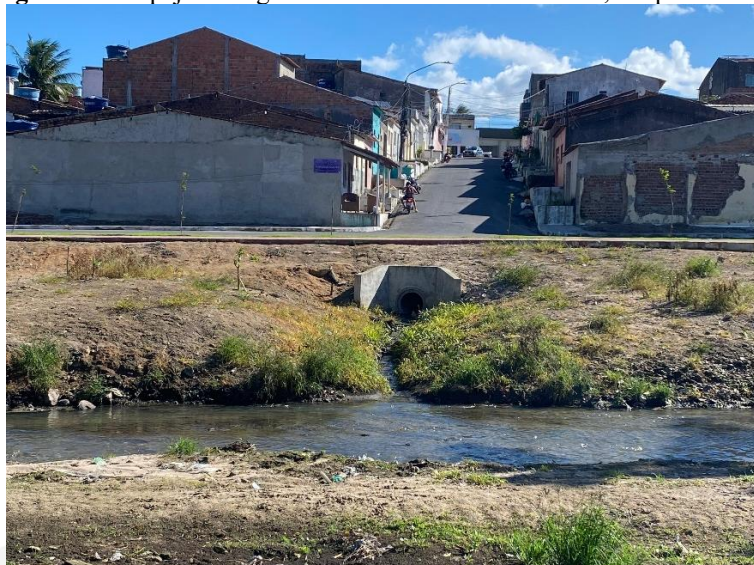
**Figura 3.** Despejo de esgoto em trechos do Riacho Piauí, Arapiraca - AL

Os dados obtidos na pesquisa “O comprometimento das águas do Riacho Piauí em Arapiraca/AL: causas e consequências” revelam um processo contínuo de degradação das nascentes e do alto curso do riacho Piauí, agravado por intervenções urbanísticas iniciadas em 2007. A redução da vazão média foi acompanhada pelo entulhamento do canal e pela transformação de trechos da nascente em valas de esgoto a céu aberto, apresentados nas figuras 3 e 4.

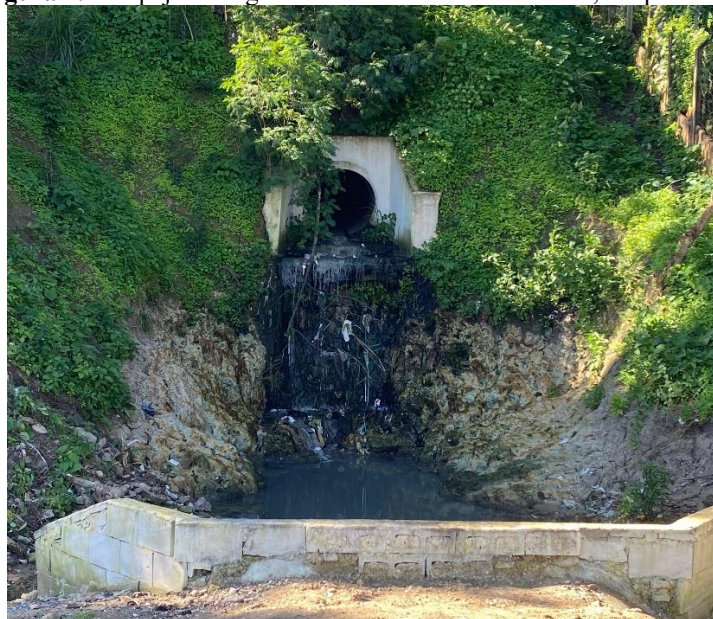
**Figura 4.** Despejo de esgoto em trechos do Riacho Piauí, Arapiraca - AL

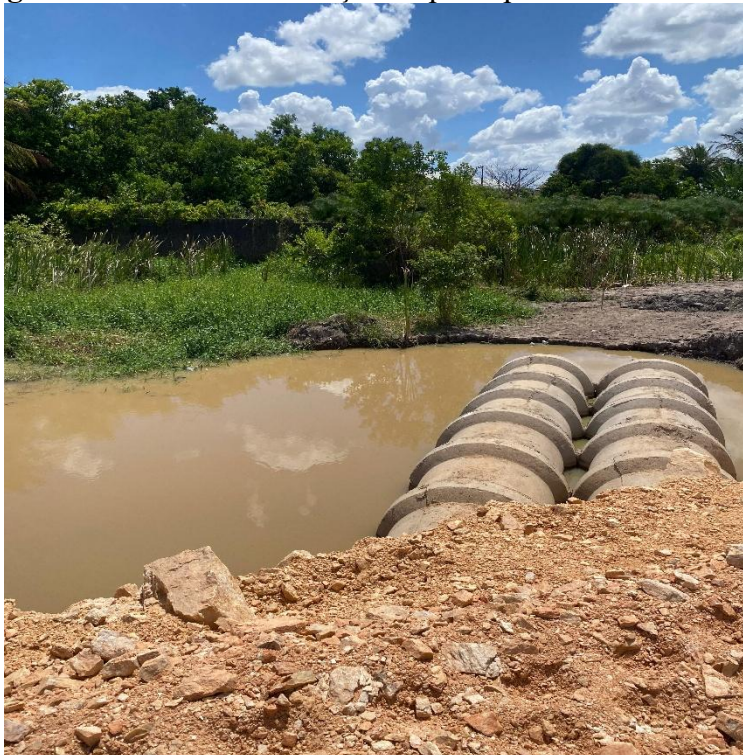
**Figura 5.** Obra de Urbanização na principal nascente do Riacho Piauí

Houve a substituição progressiva da vegetação ripária por superfícies impermeáveis, com destaque para a área do Bosque das Arapiracas. Essa modificação da cobertura do solo está diretamente relacionada ao aumento do escoamento superficial, ao assoreamento dos canais e à intensificação do aporte difuso de poluentes urbanos. É perceptível que os impactos ambientais vêm se intensificando com a expansão urbana principalmente pela ausência de saneamento e a ocupação irregular das margens dos cursos d’água. A obra de Urbanização da Margem do Riacho Piauí aterrou a principal Nascente conforme apresenta a figura 5.
