## AVALIAÇÃO DA VULNERABILIDADE COSTEIRA NAS PRAIAS URBANAS DE MACEIÓ

## 15º SIMPÓSIO NACIONAL DE GEOMORFOLOGIA

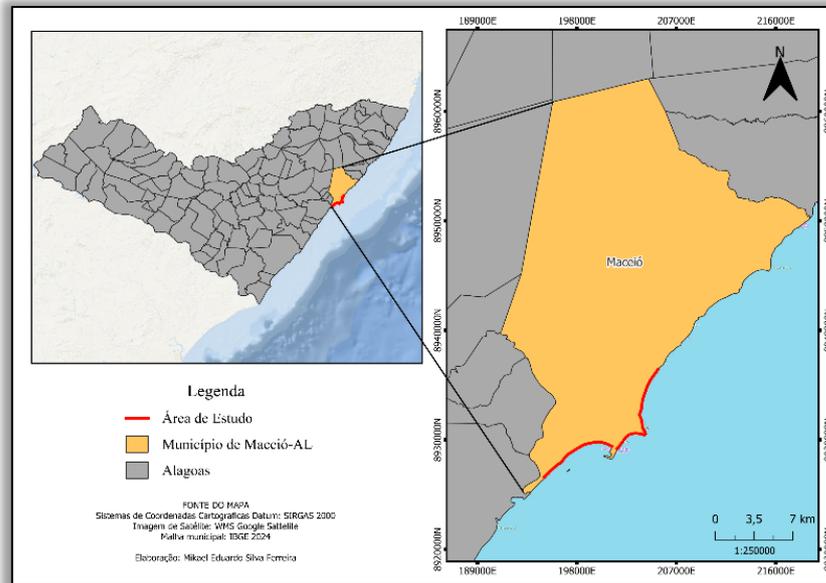
**Figura 1:** Mapa de Localização da área de estudo.

Para esta análise a área de estudo foi setorizada em 3 grandes áreas, a área ao sul compreendendo cerca de 7,3 km de extensão, a central com cerca de 3,6 km e a parte ao norte com cerca de 6,1 km, essa divisão foi realizada para que o software usado para as análises

estatísticas não se sobrecarrega ou viesse a dar erro, e para que tenha uma compreensão maior quando analisadas e comparadas as diferentes situações das áreas (figura 1).

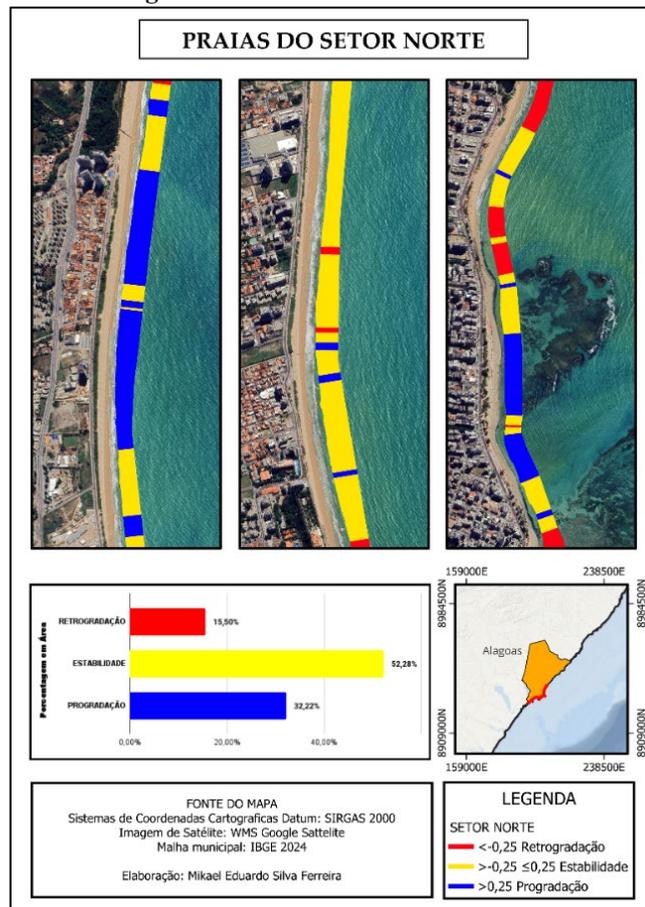
**Figura 2:** Resultados do Setor Norte.

O Setor Norte, entre o Marco dos Corais, ao sul, e os bairros de Jatiúca, Cruz das Almas e Jacarecica, ao norte, apresenta uma dinâmica costeira mais intensa, devido à escassez de barreiras naturais, como os *beach rocks*. A ação combinada da deriva litorânea e das ondas promove um retrabalhamento sedimentar mais acentuado. Apesar disso, a presença da foz do rio Jacarecica, ao norte, contribui com o aporte sedimentar, areias redistribuídas pela deriva

litorânea em direção ao sul, indicando que essa parte da costa está passando por um processo de progradação (Figura 2).

A densidade de ocupação nessa região também varia: é menor na área norte e mais intensa do centro para o sul. As áreas com menor ocupação tendem a apresentar uma dinâmica mais natural, seja pela presença de vegetação nativa — que contribui para o equilíbrio entre perda e acúmulo de sedimentos — seja pela menor interferência humana. Já nas áreas mais ao sul, observa-se uma mudança nesse padrão, com a presença de pequenas zonas de progradação, mas com predominância de trechos em estabilidade ou retrogradação (Figura 2). Quanto à composição da área, os dados do Setor mostram que 52,28% se encontra em estabilidade, 32,22% em progradação e 15,50% em retrogradação. A estabilidade observada pode estar relacionada a intervenções antrópicas voltadas à mitigação dos processos erosivos.

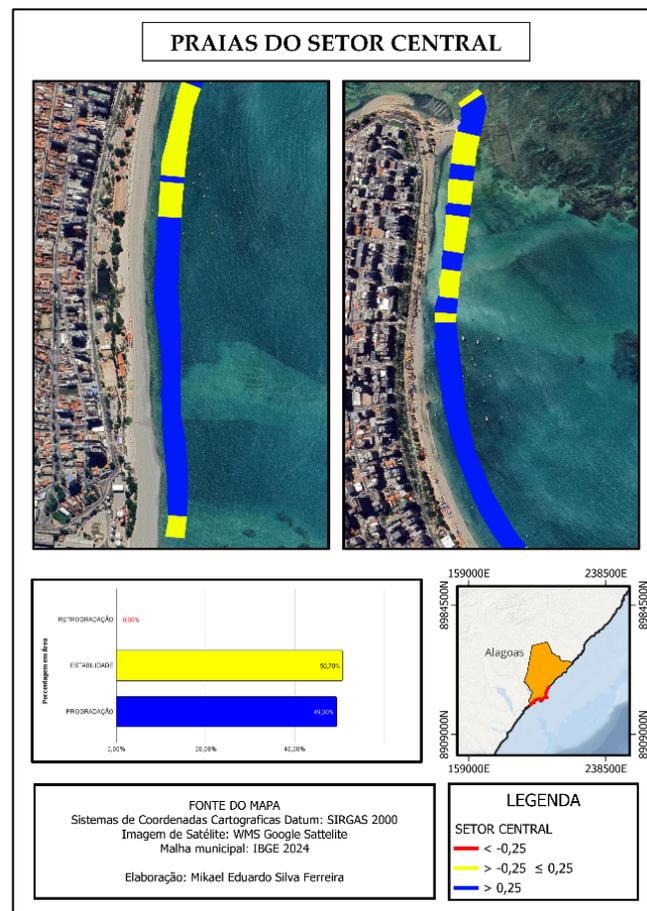
**Figura 3:** Resultado do Setor Central.

O Setor Central apresentou pouca variação da linha de costa, as praias desse setor, Ponta Verde e Pajuçara, estão localizadas em uma enseada protegida ao norte por um pontal, com arrecifes em forma de leque, e ao sul pelo Porto de Maceió. Essa configuração permite que a

dinâmica sedimentar permaneça internamente, ou seja, o aporte sedimentar permanece dentro da enseada, apresentando assim uma grande área de estabilidade e progradação (Figura 3).

Esse setor não apresentou nenhum trecho com retrogradação acentuada, o que reforça a interpretação da função protetora que elementos da configuração geográfica exercem. A estabilidade é a característica predominante, representando 50,70% da área analisada. Esses dados indicam que boa parte da enseada se encontra em equilíbrio morfodinâmico, com pouca ou nenhuma alteração significativa na posição da linha de praia (Figura 3).

A progradação também apresentou valores relevantes, representando cerca de 49,30% da área, com trechos que ocorrem em faixas contínuas ao longo da costa, o que sugere um leve avanço da linha de praia, possivelmente relacionado ao acúmulo de sedimentos retidos na Enseada da Pajuçara. Esse comportamento é com de ambientes protegidos, onde a energia das ondas é dissipada pelos *beach rocks* e pelas morfologias perpendiculares costeiras, pontais arenosos, favorecendo a sedimentação e diminuindo a intensidade da erosão. Esses resultados

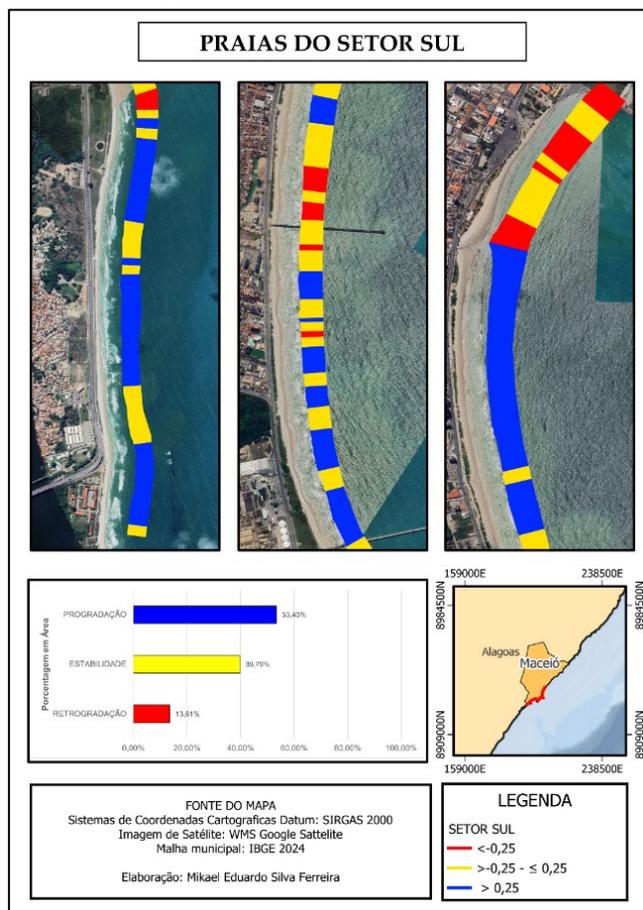
**Figura 4:** Resultados do setor Sul.

A análise do setor sul, revelou três comportamentos distintos, demonstrando que a progradação é o processo predominante, correspondendo a cerca de 53,40% da área analisada. Este avanço da linha de costa foi identificado, em sua maioria, em trechos menos urbanizados, o que pode estar relacionado também à deposição natural de sedimentos, com áreas de captura e fixação dos mesmos (figura 4).

A estabilidade da linha de costa representa cerca de 39,79%, indicando áreas onde não houve variações significativas no recuo ou avanço da linha de costa, com trechos distribuídos de forma intercalada entre zonas de progradação e retrogradação (figura 4). A retrogradação, por sua vez, ocorre em cerca de 13,61% da área, sendo mais concentrada em zonas urbanizadas e próximas a estruturas costeiras, como os píeres. Esses pontos de recuo indicam maior vulnerabilidade à erosão costeira, frente a energia das ondas, ao se chocarem com as estruturas rígidas, favorecendo o desencadeamento de alterações na dinâmica sedimentar local (figura 4).
