ESTUDO DA EFETIVIDADE DAS ESTRUTURAS DE CONTENÇÃO DA EROSÃO COSTEIRA NAS PRAIAS URBANAS DE MACEIÓ-AL

15º SIMPÓSIO NACIONAL DE GEOMORFOLOGIA

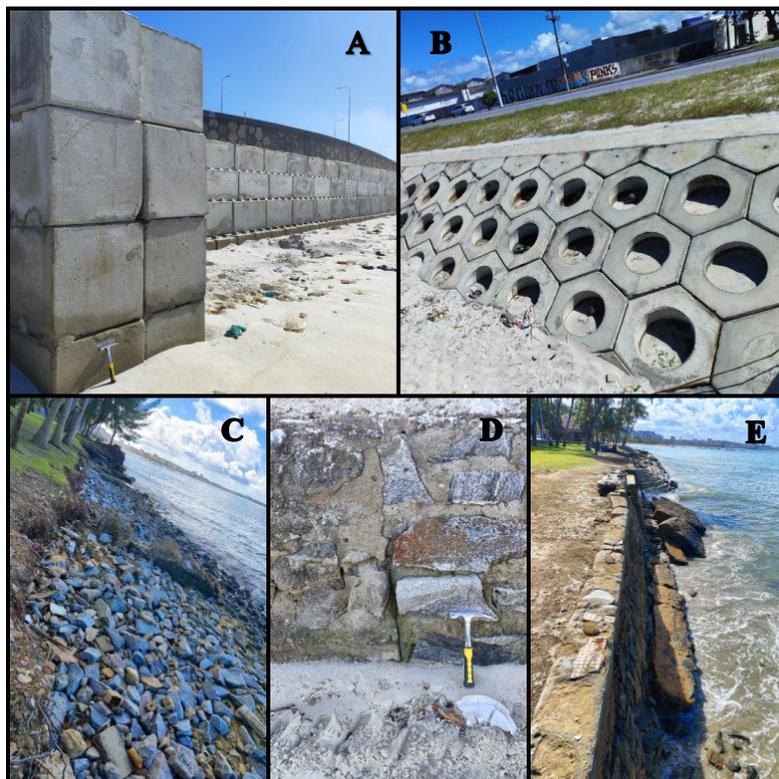
Figura 1: Mosaico com tipos de estruturas encontradas na orla urbana de Maceió:

O objetivo dessas estruturas é mitigar os efeitos devastadores da erosão costeira. Entre as principais intervenções estão a construção de muros de contenção parecidos com blocos de lego, chamados tecnicamente de bentobloc (figura 1, A), esses blocos se encaixam entre si formando uma parede que pode variar de tamanho e altura ao decorrer da necessidade, servem como dispersores de energia, e devido a sua estrutura está a baixo do nível do mar torna-se mais resistente.

Outro exemplo são os favos de mel, ou como chamado tecnicamente, honey bee (figura 1, B), esse são em formato hexagonal, quando empilhados em forma de rampa levemente inclinada parecem um favo de abelha, seus furos são redondos no centro são usados

para captura de areia, quebrando a energia das ondas, fazendo a captura sedimentar e o acúmulo em sua base.

Os muros de contenção (figura 1, D), são estruturas rígidas construídas provisoriamente paralela à linha de costa para impedir o avanço do mar sobre a terra firme, essa estrutura apesar de ser eficaz a curto prazo, a longo prazo se mostra ineficaz e acaba colapsando, na orla de Maceió a vários exemplos desses mitigadores da erosão costeira que acabam cedendo ao longo do tempo (figura 1, D e E). Embora eficazes em proteger áreas específicas, essas diversas estruturas, podem alterar os padrões de sedimentação e dinâmica marinha, podendo causar erosão em áreas adjacentes a sua implantação, como os muros de arrimos e enrocamentos (figura 1, C), muros verticais, sandbag, bagwall (figura 1, E), entre outros encontrados nas praias de Maceió.

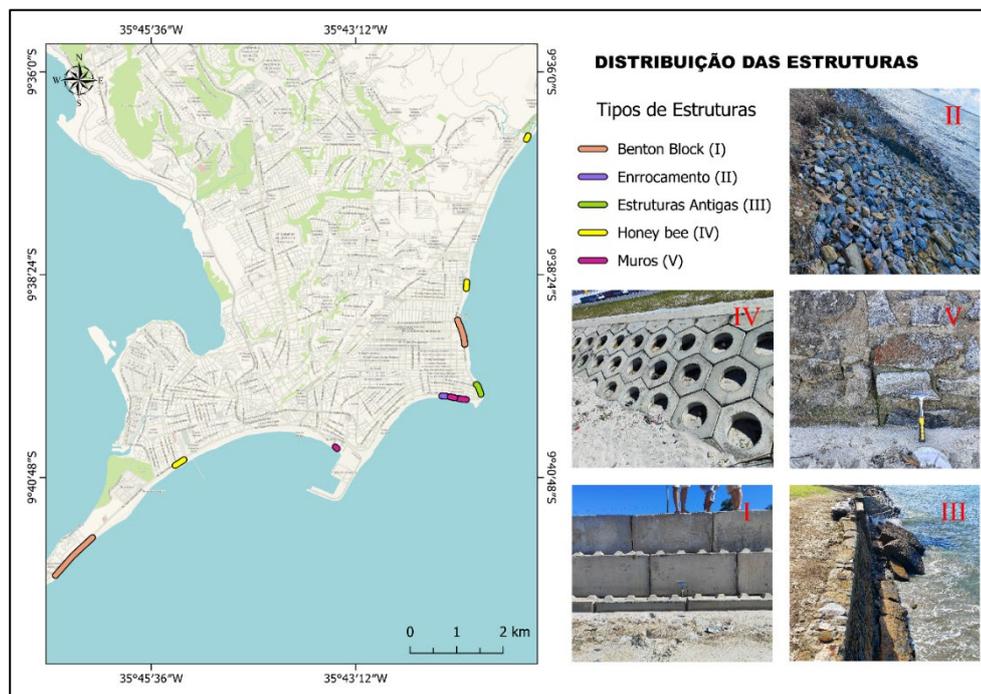
Figura 2: Distribuição das estruturas na área estudada

Ao longo da costa foram priorizados diversos tipos de estruturas a depender da necessidade de cada local, ao sul, correspondente ao pontal da barra e praia da avenida as medidas usadas foram os *bentobloc*, com cerca de 1km de comprimento variando de 14,50m de largura até 2,80m de altura, no começo, e no final da estrutura essas medidas se reduzem

para 13,80m de largura e 1,80 em altura em sua outra extremidade. Os honey bee (figura 2: IV) implantados na mesma região, com objetivo de suavizar o impacto das ondas e acumular sedimento na área, as dimensões da estrutura nessa região possui cerca de 300m de comprimento com uma largura de mais ou menos 5m e uma altura que varia até uns 2m.

Para parte mais ao norte a área de estudo, foram destacadas 3 estruturas, *bentoblock* com cerca de 600 metros comprimento, 9m de altura e cerca de 2m de altura em seu começo, e no final 7,78m de largura e 2,41m de altura. As últimas duas estruturas encontradas do tipo *honey bee*, ao norte da área de estudo, possuem dimensões que variam de 80 a 150m de comprimento, 7 a 11m de largura e cerca de 1,40m de altura. Ao todas essas estruturas correspondem as implementações no passado e no presente, trazendo a distribuição geral e o apontamento de pontos que podem ser mais frequentemente atingidos pela dinâmica marinha.

Para a análise da situação ao qual se encontra as estruturas e os processos erosivos nas praias urbanas de Maceió, faz-se necessário uma delimitação e demarcação da distribuição dos tipos de estruturas implementadas na região. Ao longo do percurso dos aproximadamente 17 km de litoral estudado, diversas estruturas foram mapeadas, algumas recentes, outras com um tempo maior na paisagem. Assim, foi possível evidenciar os diversos meios usados para impedir avanço do mar sobre as praias, avenidas, calçadões, entre outras estruturas presentes nas praias.

Na região do bairro da Ponta Verde, parte central da área de estudo a diversas estruturas implementadas, nessa ocasião essas seriam usadas antes da reorganização para evitar que as barracas ali existentes não sofressem com a abrasão marinha. Nesse contexto as estruturas presentes variam entre: muros verticais com cerca de 4 m de altura, muros de arrimo, *bagwalls*, *sandbags*, deixando claro a sucessão de estratégias usadas para amenizar a erosão causada pelo mar.
