DIAGNÓSTICO DE ÁREA DEGRADADA POR VOÇOROCA: UM ESTUDO DE CASO NO MUNICÍPIO DE RIO CLARO (RJ) A PARTIR DA UTILIZAÇÃO DE VANT E ANÁLISE DAS PROPRIEDADES FÍSICAS E QUÍMICAS DO SOLO

Gabriel Amorim Thaumaturgo da Silva¹
Willian de Souza Pereira Junior²
Marcelo Correa Motta Roriz³
Jorge da Paixão Marques Filho⁴
Antonio José Teixeira Guerra⁵

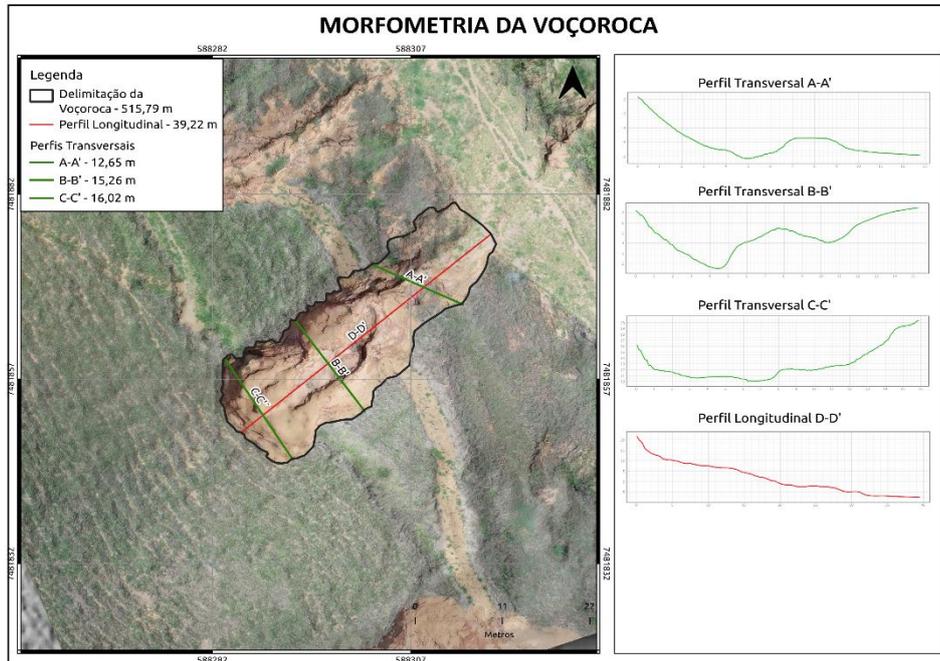
Figura 2 – Morfometria da voçoroca e seus aspectos

A partir das métricas extraídas (figura 2), é possível observar que a feição erosiva possui uma área de 515,79 m², com 39,22 metros de comprimento da cabeceira até a jusante, e largura variando entre 12,65 metros e 16,02 metros.

Além disso, é possível observar a ausência de cobertura vegetal no interior, deixando o solo mais exposto para os efeitos da erosão por *splash*, onde evidencia que a voçoroca encontra-se ativa. Na mesma figura 2, é possível observar também a influência da pecuária na aceleração dos processos erosivos na voçoroca, tendo em vista a presença de terracetes em volta da mesma, que influenciam no escoamento superficial, como apontado por Guerra (2016), Alves, Hartwig e Espinzoa (2024).

Por outro lado, no interior da feição erosiva, é possível identificar a presença de *piping* no interior da voçoroca, próximo à cabeceira da feição erosiva. De acordo com Guerra (2021), os *pipings* são responsáveis pelo escoamento subsuperficial e ampliação das voçorocas, pois acarretam no solapamento das estruturas.

Observa-se também a influência das estradas vicinais, que por sua vez, são compactadas pelo pisoteio do gado e acabam influenciando diretamente no escoamento superficial para o interior da voçoroca, ocasionando assim, no recuo da sua cabeceira e, conseqüentemente, o seu alargamento (Guerra, 2021; Bacellar, 2023).

A partir dos perfis transversais, é possível identificar que a incisão principal está associada aos desníveis acentuados e sem cobertura vegetal, resultantes do caminho preferencial do escoamento principal, como pode ser relacionado nas figuras 2 e 3.

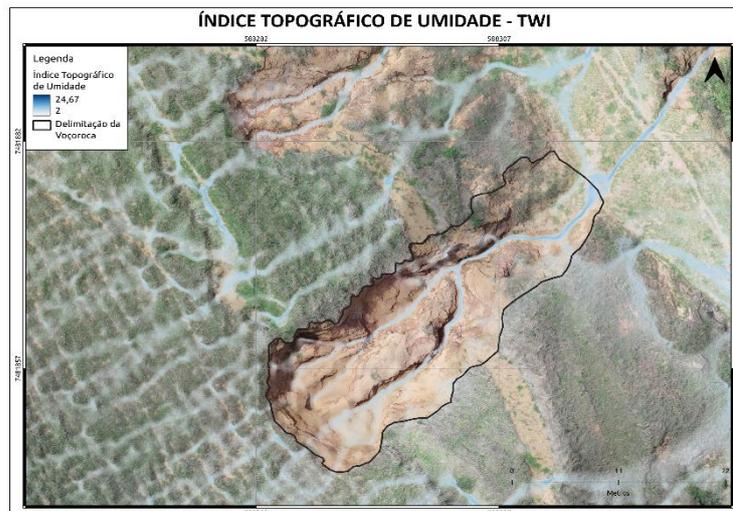
Figura 3 – Índice Topográfico de Umidade - TWI

Na figura 3, foi aplicado o Índice Topográfico de Umidade, onde segundo Grabs *et al.*, (2019), os valores elevados de TWI indicam maior probabilidade de saturação do solo e ocorrência de escoamento superficial, enquanto valores mais baixos estão associados a áreas menos suscetíveis à retenção hídrica.

Com a aplicação do TWI, percebe-se que as zonas com maior umidade e saturadas, estão relacionadas ao caminho preferencial do escoamento superficial, que se iniciam desde a montante da cabeceira da voçoroca e adentram a feição, contribuindo assim para aceleração dos processos erosivos e recuo da cabeceira, aumentando suas dimensões.

É possível observar que o escoamento superficial ocorre de forma difusa, indicando a presença de distintos fatores controladores do processo erosivo, pois há mudanças morfológicas no interior da feição erosiva.
