USO, COBERTURA E ATRIBUTOS FÍSICOS DO SOLO NA BACIA HIDROGRÁFICA DO RIO DOS CACHORROS, SÃO LUÍS/MA

Gilberlene Serra Lisboa¹
Marly Silva de Morais²
Danyella Vale Barros França³
José Fernando Rodrigues Bezerra⁴

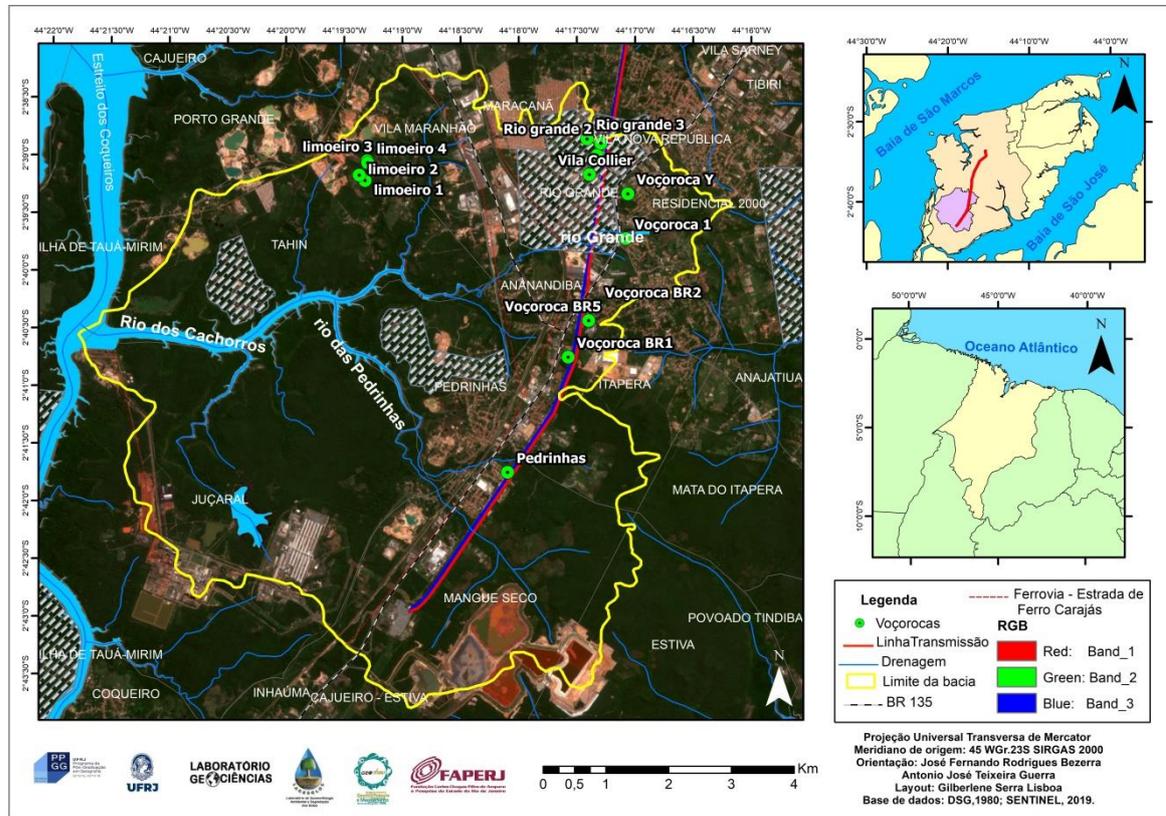
Figura 1 – Mapa de localização da bacia hidrográfica do rio dos Cachorros

A bacia do rio dos Cachorros com uma área de 64,37 km² (**Figura 1**) localiza-se na porção sudoeste da Ilha do Maranhão, na zona rural do município de São Luís, Maranhão. Seu curso principal é constituído pelo rio dos Cachorros, que recebe forte penetração de águas marinhas da baía de São Marcos, configurando um ambiente estuarino (Castro; Pereira 2012). A área é caracterizada por intensas atividades industriais e extração de minerais (laterita e areia), sendo estas atividades as principais causas da degradação ambiental e transformações da paisagem local.

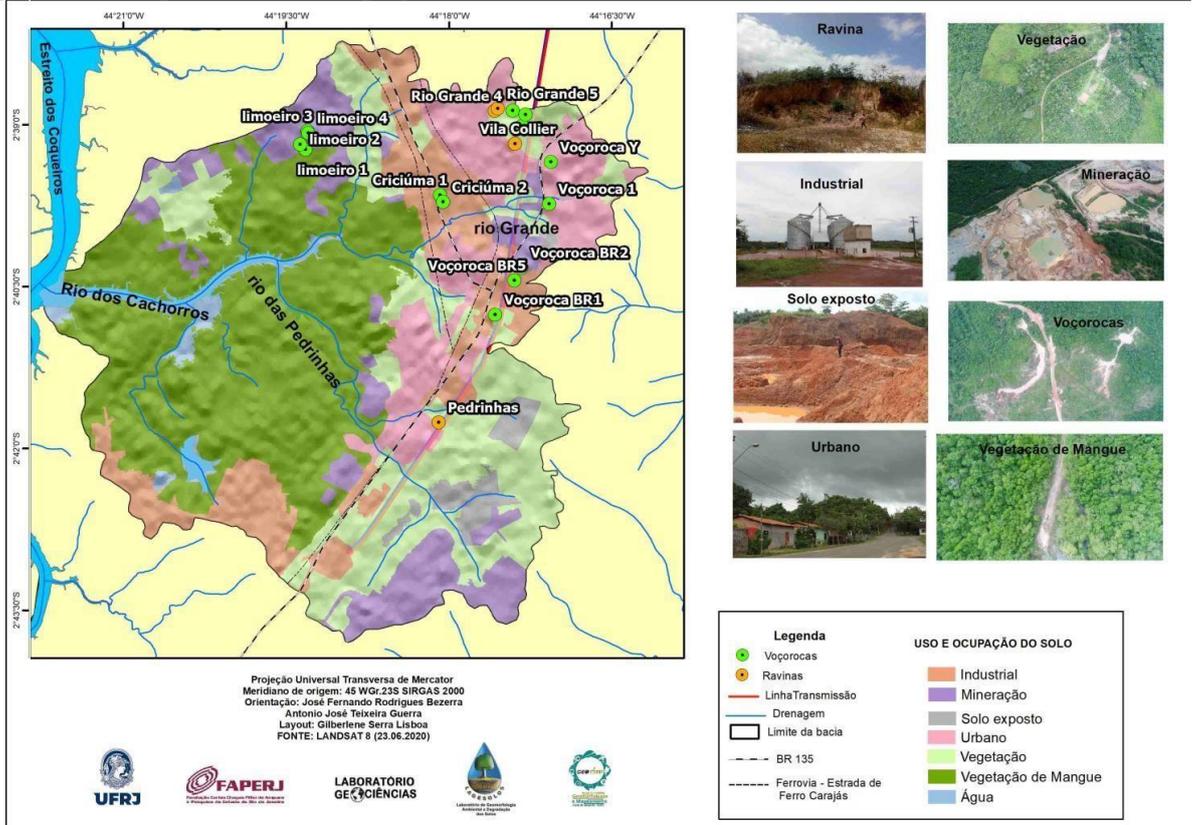
Figura 3 – Mapa de uso e ocupação da terra da bacia do rio dos Cachorros em 2020

A partir da classificação supervisionada, puderam-se sistematizar os dados contidos na **Figura 3** e na **Tabela 1**, que apresentam os resultados da classificação das classes de uso e cobertura da terra desse estudo: Urbano e Industrial, Solo exposto, Água, Mineração, Vegetação e Mangue.

Conforme a **Tabela 1**, o Urbano corresponde às áreas antrópicas não agrícolas, com 12,44% na bacia; Industrial, com 12,96%; Solo exposto, com 2,42%; Água, com 3,23%; Mineração, com 11,37%, na bacia ocorre em várias áreas (**Figura 3**); Vegetação, com

21,31%; e Mangue, com 36,26%.

As áreas de solo exposto estão, em geral, associadas à retirada da cobertura vegetal para implantação de culturas agrícolas, terraplenagem em área industrial e urbana, loteamentos e mineração (**Figura 3**). Muitas dessas áreas não tiveram a continuidade da ocupação prevista e foram aparentemente abandonadas. Nas áreas de mineração, várias se
