LEVANTAMENTO HISTÓRICO-CARTOGRÁFICO DA BACIA DO RIO MACABU (RJ): RECURSO PARA A AVALIAÇÃO DA CONDIÇÃO GEOMORFOLÓGICA E TRAJETÓRIA DE EVOLUÇÃO DOS RIOS

Natália Martins Peixoto ¹
Flávio Mateus Ventura de Souza ²
Mônica dos Santos Marçal ³

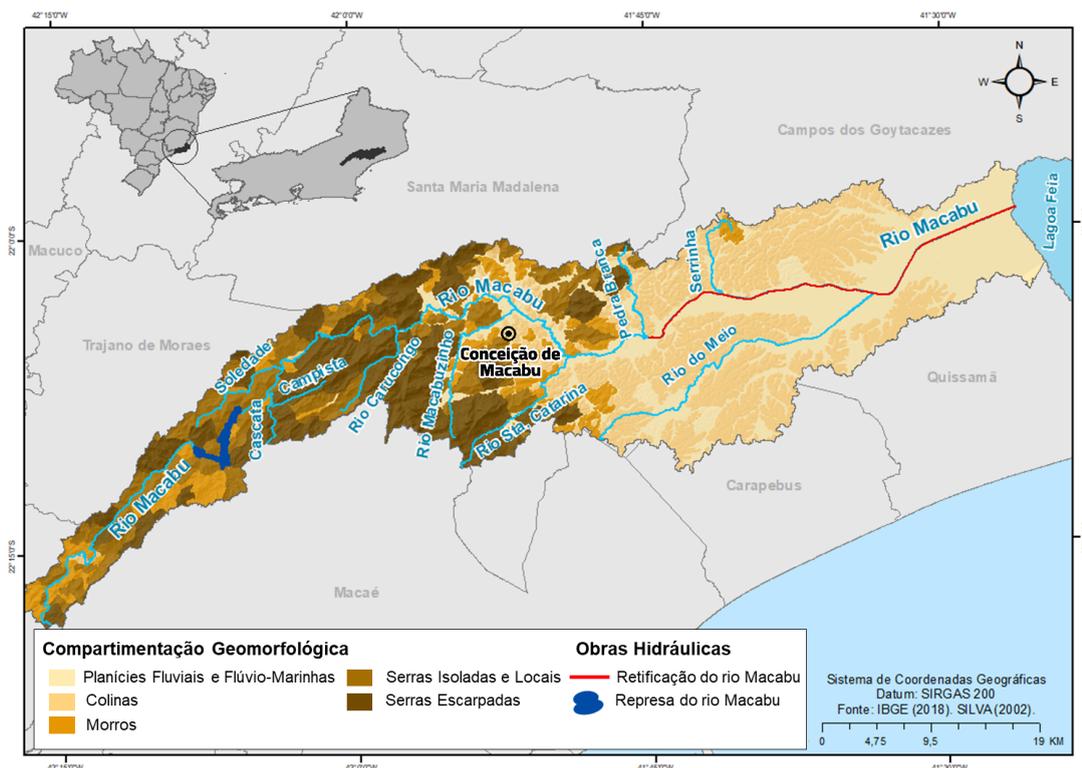
Figura 1. Mapa de localização e de compartimentação geomorfológica da Bacia do rio Macabu (RJ).

No contexto da área de estudo, a Bacia do rio Macabu (RJ), localizada no Norte Fluminense (Figura 1), é um sistema hidrográfico importante para o abastecimento público local e desenvolvimento de atividades agropastoris e de geração de energia. Historicamente, a área da bacia tem sido marcada por intervenções antrópicas que provocaram alterações na morfologia e na dinâmica dos rios (SANTANA; MARÇAL, 2020).

A Bacia do rio Macabu, localizada no complexo deltaico do rio Paraíba do Sul, possui cerca de 1.113 km² de área, apresentando nove afluentes principais. O rio Macabu, de sexta ordem e sentido sudoeste-leste, possui extensão de 138 km e tem sua nascente localizada na Serra de Macaé de Cima, a 1.570 metros de altitude, e foz na Lagoa Feia, uma das principais do Norte Fluminense (Figura 1).

A Bacia do rio Macabu é marcada por cinco compartimentos geomorfológicos significativos que condicionam diferentes configurações de vale na paisagem e, conseqüentemente, influenciam na diversidade dos processos fluviais que ali ocorrem (Figura 1). Na porção de Serras escarpadas e Serras isoladas e locais, os vales fluviais são caracterizados por relevos mais íngremes e acidentados, condicionando a presença de rios mais caudalosos e com pouca capacidade de ajuste lateral em função do confinamento do vale. Nessas áreas estão localizadas a represa de Sodrelândia, construída pela antiga Companhia de Eletricidade Fluminense, e a transposição do rio Macabu para a sub-bacia do rio São Pedro - inserida na Bacia do rio Macaé (RJ) -, ambos entre 1949 e 1952, na cidade de Trajano de Moraes, constituindo a primeira das grandes interferências hidráulicas na bacia.

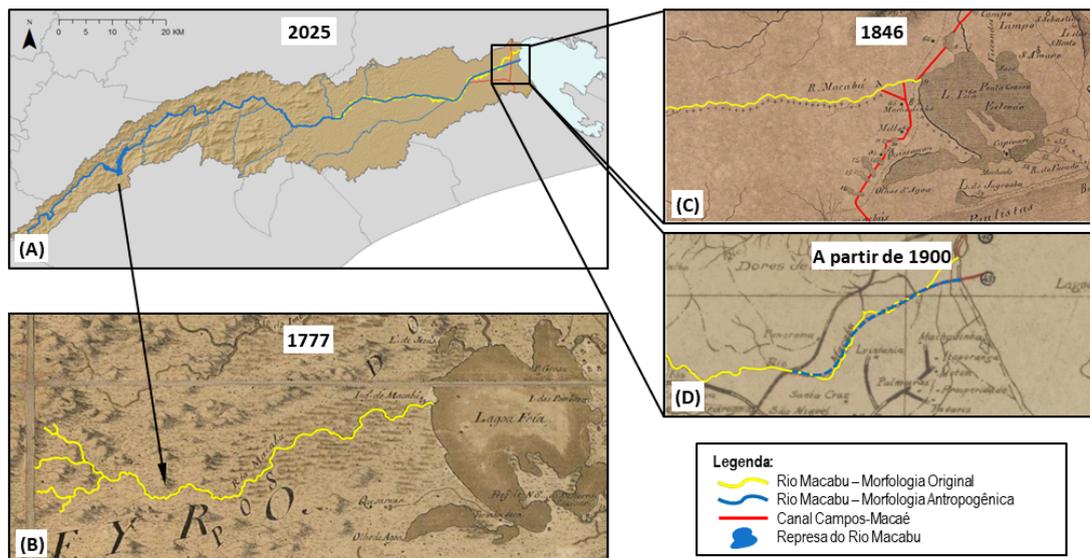
Figura 2. (A) Identificação das intervenções hidráulicas na Bacia do rio Macabu (RJ). (B) Fragmento do mapa referente ao ano de 1777, com ênfase para a rede de drenagem. (C) Trecho do mapa correspondente ao ano de 1846, destacando a ligação do canal Campos-Macaé ao rio Macabu. (D) Parte do mapa equivalente ao início do século XX, evidenciando o projeto de retificação do rio Macabu.

A partir dos mapas históricos, foi possível identificar a morfologia aproximada do rio Macabu anterior às intervenções antrópicas, bem como o processo de alteração pelas obras hidráulicas impostas à bacia (Figura 2). No registro correspondente ao ano de 1777 (Figura 2B), nota-se que o rio Macabu se desenvolvia na paisagem de acordo com as condições impostas pelo relevo, percorrendo os vales confinados na parte de alto curso até as zonas de planície no baixo curso, conforme ilustrados no mapa.

No registro correspondente ao ano de 1846 (Figura 2C), destaca-se que o rio Macabu foi conectado artificialmente ao canal Campos - Macaé, na área próxima a sua foz e a Lagoa Feia. A construção do canal artificial teve por motivação a necessidade de melhorar principalmente as condições de transporte para o escoamento da produção do açúcar e outros gêneros do Norte Fluminense (MONTEIRO; TEIXEIRA, 2016). Nesse sentido, a Bacia do rio Macabu passou a fazer parte do sistema de canais que ligava as bacias do rio Paraíba do Sul e do rio Macaé, em função da sua posição geográfica nesse contexto e do seu histórico de produção açucareira, se enquadrando nos interesses econômicos da época.

Na Figura 2D, tem-se o registro do projeto de retificação do rio Macabu na área de planície, zona de baixo curso da bacia, elaborado pelo DNOS no início do século XX. A proposta de retificação, indicada pela linha tracejada em azul, tinha por objetivo eliminar o padrão meândrico do rio e deslocar o local de deságue na Lagoa Feia, para controlar o regime de inundações do sistema fluvial e permitir a criação de terras secas para atividades agropastoris e expansão urbana - motivação semelhante à observada em outras bacias hidrográficas da região (ASSUMPÇÃO; MARÇAL, 2012). Essa mudança

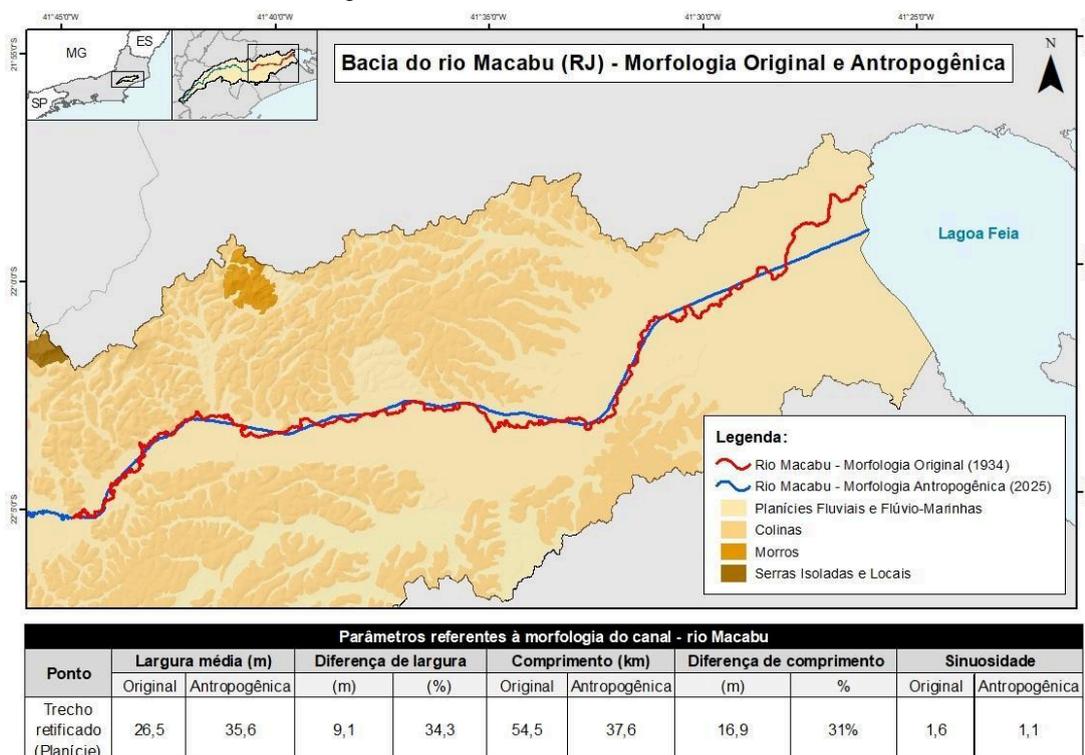
A Figura 3 apresenta a morfologia do rio Macabu antes e depois da interferência hidráulica na área da planície fluvial e flúvio-marinha, sendo a morfologia original representada pelo traçado vermelho, e a morfologia antropogênica após a obra de retificação, correspondente ao traçado azul.

Figura 3 . Mapa de localização da Morfologia Original e Antropogênica do rio Macabu na área de planície fluvial e flúvio-marinha da bacia.

A retificação do rio Macabu ocorreu na década de 1960 pelo DNOS. A partir dos parâmetros morfométricos, percebe-se que o rio Macabu sofreu um considerável encurtamento do canal (31%), a partir da redução da sinuosidade pela supressão dos meandros, contrastando com um aumento de 34,3% da largura do canal em relação ao estado anterior. No que se refere à foz, destaca-se que o rio Macabu teve seu canal deslocado cerca de 1,7 km para baixo da posição original na Lagoa Feia.
