ANÁLISE E DEFINIÇÃO DO GRAU DE RISCO A DESLIZAMENTOS EM ENCOSTA NO BAIRRO DA MIRUEIRA, PAULISTA – PE

Mylene de Freitas Dantas¹
Moegton José da Penha²

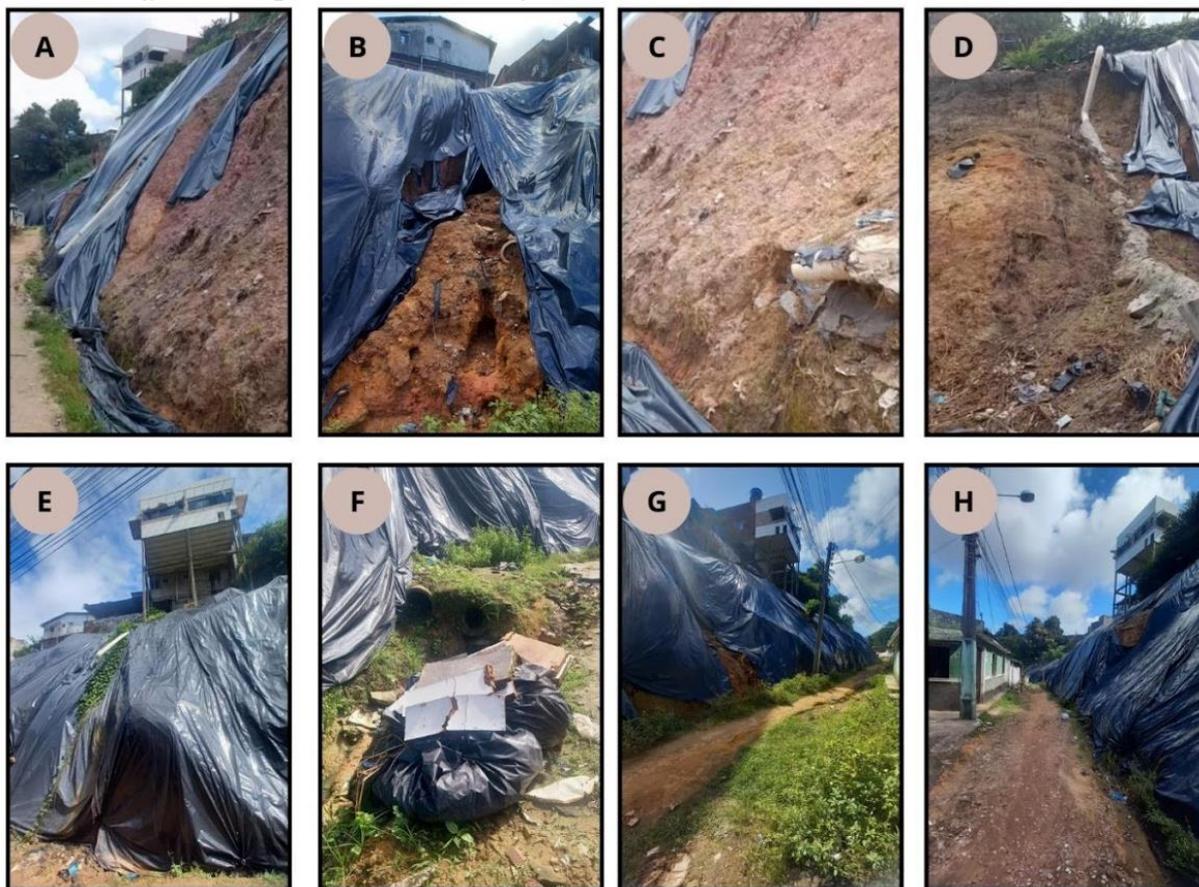
Figura 5: Imagens da encosta da rua prof. Antônio Teodósio Filho - Mirueira, Paulista/PE.

Do ponto de vista antrópico, observou-se a presença contínua de edificações no topo da encosta, implantadas sem critérios técnicos de segurança ou infraestrutura adequada. Essas residências lançam diretamente águas servidas sobre o talude, por meio de encanamentos improvisados que percorrem a vertente (Figura 5). Esse tipo de prática favorece a saturação hídrica do solo, fator reconhecido como precursor de escorregamentos, especialmente em solos argilosos como o Argissolo Vermelho-Amarelo (PVAd) identificado no local, que apresenta textura média a argilosa e baixa permeabilidade.

Além disso, foram identificadas evidências de instabilidade, como trincas longitudinais e pequenas cicatrizes erosivas, que confirmam a atuação de processos de movimentação de massa em estágio inicial. A presença de entulhos, resíduos sólidos e canaletas abertas nas laterais da encosta denota a ausência de políticas públicas efetivas de manejo de águas pluviais e controle ambiental urbano.

Com base na metodologia do Ministério das Cidades e IPT (2004), e diante da convergência de fatores críticos, como a baixa cobertura vegetal, solo propenso à saturação, presença de edificações no topo, lançamento irregular de esgotos e ausência de obras de contenção, foi possível classificar o grau de risco da encosta como R3 (alto risco). Esta classificação é corroborada visualmente pelas imagens de campo e pela ausência de contenções permanentes, sendo as únicas medidas observadas as lonas plásticas instaladas pela Defesa Civil, muitas das quais já danificadas, sem capacidade técnica efetiva de contenção.
