# **IMPACTOS DA EROSÃO COSTEIRA NA PRAIA DA CAUEIRA, ITAPORANGA D'AJUDA/SE: DINÂMICA, CAUSAS E DESAFIOS PARA A GESTÃO COSTEIRA**

## 15º SIMPÓSIO NACIONAL DE GEOMORFOLOGIA

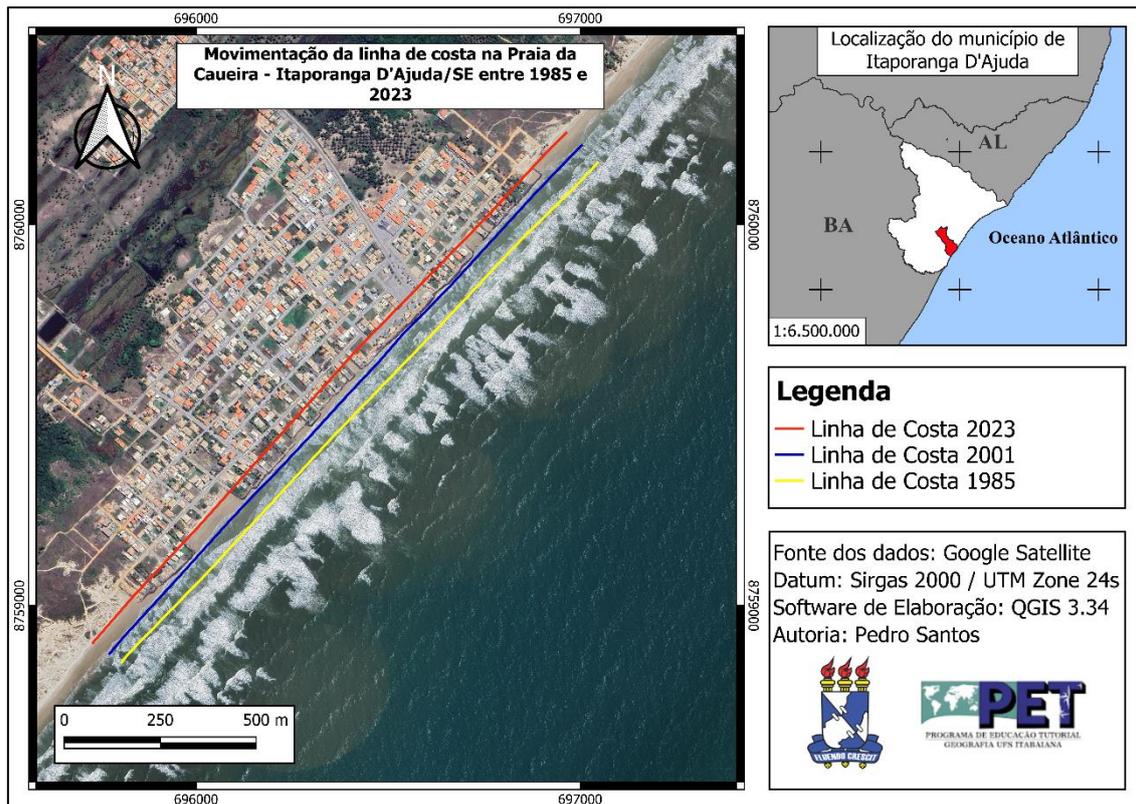
Na análise, verificou-se que a linha de costa esteve em constante recuo desde o ano de 1985, constatando a tendência do processo de erosão a médio prazo. Entre 1985 e 2023 foi observado um recuo de quase 100 metros da linha de costa. Nesse sentido, é possível visualizar que as estruturas construídas antes de 2001 ainda não estavam sendo diretamente afetadas pela ação do mar, exceto na ocorrência de ressacas e tempestades. Entretanto, atualmente, percebe-se que toda a zona construída a beira-mar sofre com a ação constante das ondas.

Figura 2: Mapeamento temporal da linha de costa na Praia da Caueira. Fonte: Elaboração dos autores, 2025.

Para analisar o comportamento da linha de costa na área de estudo foram utilizadas três imagens de diferentes anos (1985, 2001 e 2023). Nesse estudo, a linha de costa foi definida como o ponto máximo de avanço da água do mar sobre a areia da praia (Boak & Turner, 2005). Em cada imagem, foi demarcada uma linha sobre a zona de contato entre a areia úmida e seca, representando o avanço máximo do mar sobre a praia durante a preamar. Essas linhas foram georreferenciadas no QGIS, com o objetivo de compará-las e visualizar o recuo ou avanço da praia durante as últimas quatro décadas.

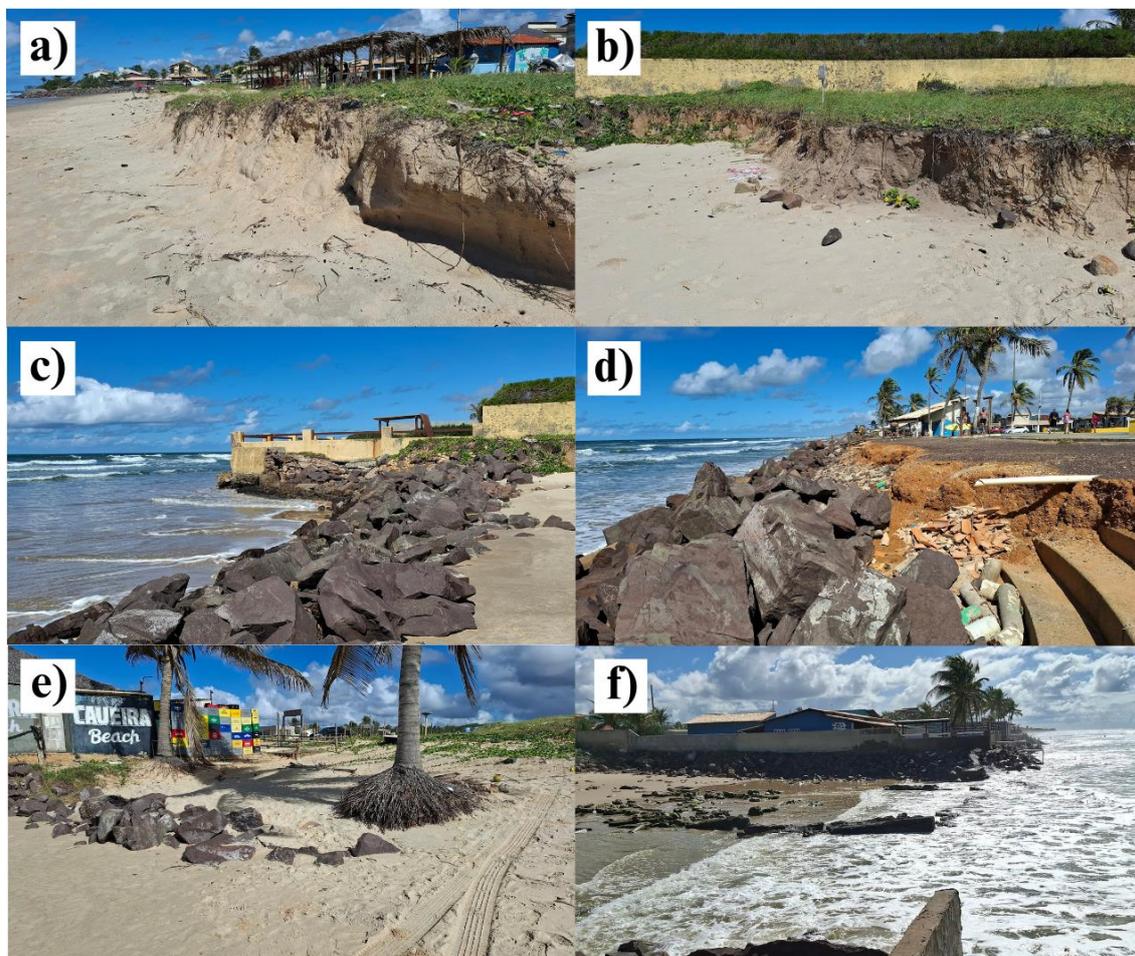
Durante o trajeto, foi possível observar, em todos os pontos analisados, a presença de diversos indicadores que reafirmaram a ocorrência do processo de erosão na praia, como a presença de escarpas ativas, raízes de coqueiros expostas e restos de construções dispostos ao longo da faixa de areia (figura 3). Além disso, enfatiza-se a inexistência de faixa de praia durante as marés altas em quase todo o trecho observado.

Figura 3: Evidências de erosão na Praia da Caueira. Em (a, b): feições escarpadas; Em (c, d): enrocamentos ao longo da orla urbanizada; Em (e, f): Raízes expostas e restos de construções na praia.

As estruturas antrópicas estão presentes em toda a extensão da orla, instaladas sobre a linha de costa, exceto em trechos na porção sul da praia, onde a ocupação é menos intensa. Da mesma forma, os enrocamentos estão situados em frente às construções, instalados com o objetivo de conter a ação das ondas e evitar a destruição das edificações. Como consequência, verifica-se também a ausência de dunas e vegetação de restinga, que são essenciais para o balanço sedimentar da praia e também para a proteção contra a ação das ondas (figura 3). Como afirma Bush et al. (1999) dunas altas e contínuas indicam um ambiente costeiro estável, uma vez que atuam como barreiras naturais contra a ação de ondas e ventos, auxiliando na redução de danos. Da mesma forma, a presença de uma
