ANÁLISE DA INFILTRABILIDADE EM ÁREA FORTEMENTE DEGRADADA NA BACIA HIDROGRÁFICA DO RIO TRUSSU-CE

RESUMO

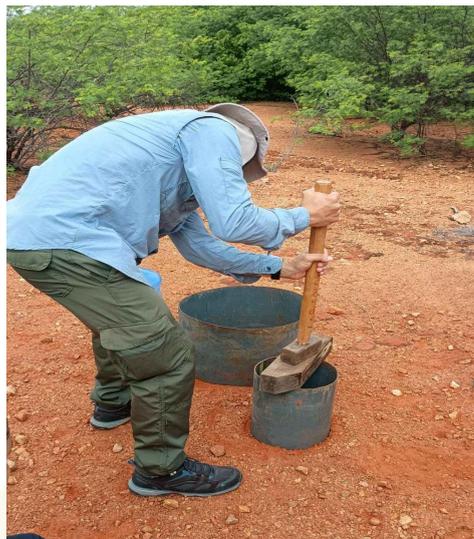
Figura 02: Implementação do cilindro de duplo anel no solo da área degradada para obtenção das medições da infiltração do solo.

O infiltrômetro utilizado apresenta dois cilindros, um externo e um interno, apresentando, respectivamente, 50 e 20 centímetros de diâmetro, com 30 centímetros de altura. Em campo, os cilindros foram enterrados em uma altura de 5 centímetros de forma concêntrica, com o auxílio de uma marreta (Figura 02). No cilindro interno tem uma régua milimetrada que possibilita fazer a leitura e a determinação da quantidade de água infiltrada.

Na realização do ensaio, procurou-se manter uma lâmina de água de 3 a 5 centímetros no anel interno e uma altura semelhante no anel externo com o intuito de minimizar a dispersão lateral da água, conforme recomendado por Schmitz (2024). O ensaio foi realizado

durante 64 minutos, sendo as primeiras três medições no intervalo de 3 minutos e as demais a cada 5 minutos. Desta forma foram realizadas medições da variação da altura da água em relação ao tempo.

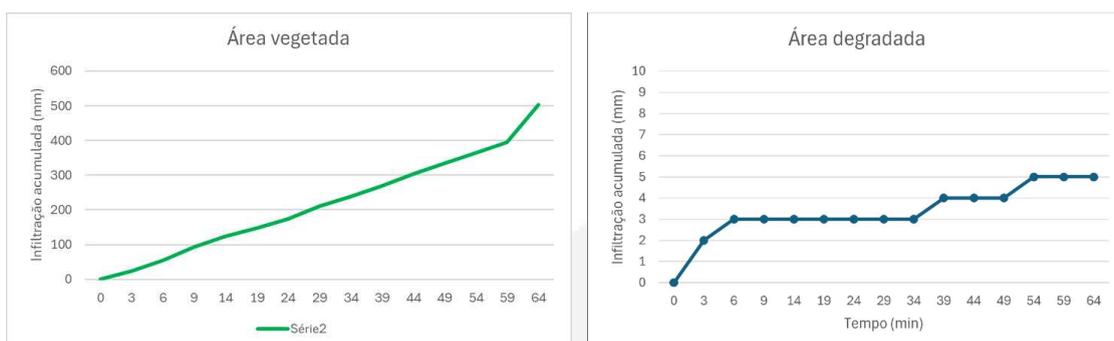
Figuras 03 e 04: Dados de infiltração da área vegetada e da área degradada da bacia hidrográfica do Trussu-CE..

A análise da taxa de infiltração de água no solo nas duas áreas estudadas (Figuras 03 e 04) mostrou variações consideráveis em relação ao uso e à conservação do solo. A área preservada, devido à presença de cobertura vegetal e matéria orgânica na superfície, mostrou uma maior capacidade de absorção de água ao longo do período, com taxas mais altas desde as medições iniciais. Por outro lado, a área considerada fortemente degradada exibiu uma taxa de infiltração inferior, com uma diminuição progressiva à medida que o solo se saturava, evidenciando a compactação e o encrostamento observados visualmente.

Na área vegetada, conforme representado no gráfico de infiltração acumulada, observa-se um comportamento crescente contínuo, com valores que ultrapassam os 500 mm ao final de aproximadamente 64 minutos. Isso indica que o solo manteve sua capacidade de absorção de água ao longo de toda a medição, o que revela alta taxa de infiltração e baixa resistência à penetração da água, características típicas de solos com boa estrutura física.

Essas evidências confirmam que a degradação do solo compromete sua funcionalidade hidrológica, favorecendo processos como a compactação, a formação de crostas superficiais e o aumento da escorrência. Em contraste, a cobertura vegetal desempenha papel essencial na conservação da estrutura do solo e no controle dos processos erosivos, promovendo maior infiltração e estabilidade hídrica, Varela *et. al* (2023).

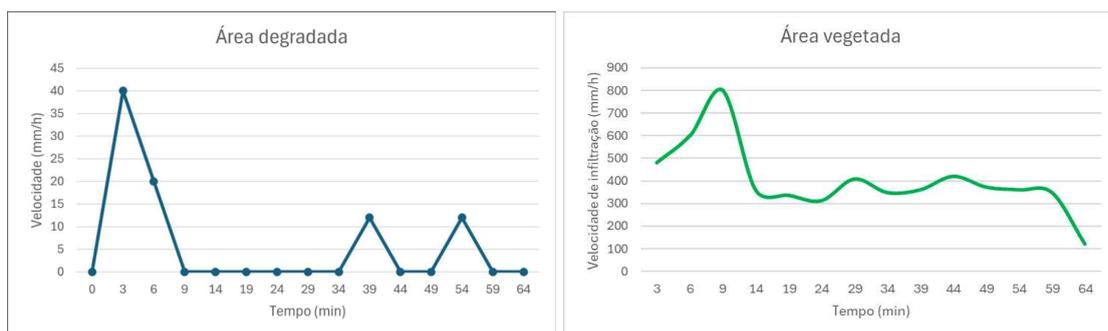
Figuras 05 e 06: Dados da velocidade de infiltração da área vegetada e da área degradada na bacia hidrográfica do Trussu-CE.

Em relação a velocidade da infiltração nas áreas estudadas (Figuras 05 e 06), foi possível observar que a área degradada apresentou um pico de 40mm/h nos primeiros minutos seguido de uma queda brusca, ou seja, uma diminuição dessa taxa e estabilizando-se em valores mais baixos ou nulos, com o passar do tempo. Isto indica uma limitação na capacidade de infiltração do solo, possivelmente associada ao encrostamento do solo mesmo. Os picos isolados, podem estar associados a variações pontuais no solo, ou à redistribuição da água superficial.

Por outro lado, a área vegetada apresentou níveis de infiltração superiores, com valores iniciais próximos a 500mm/h. Apesar da diminuição gradual observada ao passar do tempo, a infiltração se mostrou constante, evidenciando a presença de condições físicas mais favoráveis à infiltração. Esse padrão pode ser explicado pela presença da cobertura vegetal, que atua diretamente na formação e conservação da porosidade do solo, favorecendo a

absorção da água. A presença de raízes, matéria orgânica e atividade biológica são fundamentais para uma infiltração eficiente, como afirma Schmitz (2024, apud Amado *et al.*, 2001).
