**RISCOS SOCIOAMBIENTAIS ASSOCIADOS À EROSÃO
COSTEIRA NAS FALÉSIAS DE BARRA DE TABATINGA, NÍSIA
FLORESTA – RN**

RESUMO

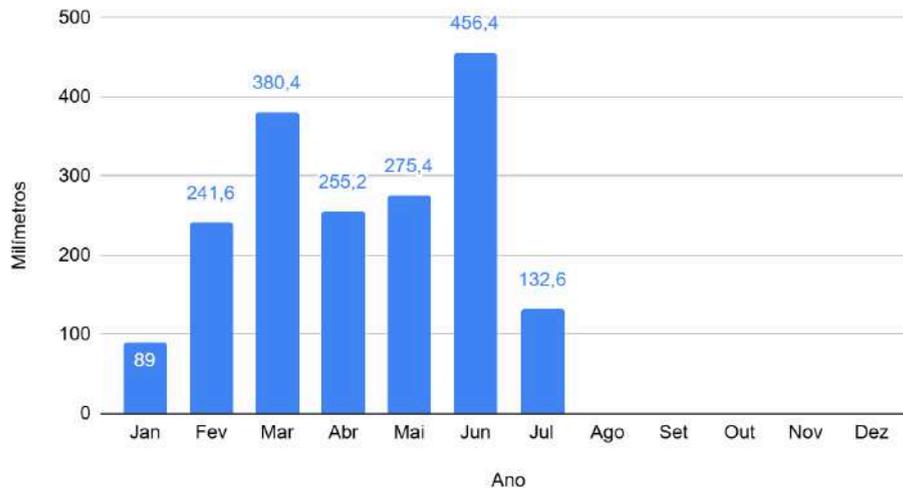
Gráfico 1: Gráfico pluviométrico da cidade de Nísia Floresta.

Ao analisar os dados dispostos no Gráfico 1, é possível identificar que os meses em que houve maior precipitação foram nos meses de março e junho, com 380,4 mm e 456,4, respectivamente. E que por isso, são os meses em que foi mais possível ter tido acentuação das mossas já existentes ou criação de outras.

O Projeto Falésias (2022) aponta duas medidas para tal situação: trânsito de veículos menores na RN-063, e construção de outra via pelo acesso para a Rua São José, ao lado do cemitério, e para a outra parte da rua principal. Sendo assim, a medida de prevenção ao risco, uma vez que a presença da vegetação arbórea e arbustiva são como um tipo de contenção natural do entalhamento do voçorocamento. Em contrapartida, a estrutura da rua São José não abarca a dinâmica normal que a RN-063 têm, por ser mais estreita, acomodar mais casas próximas à rua e mais fluxo de pedestres.

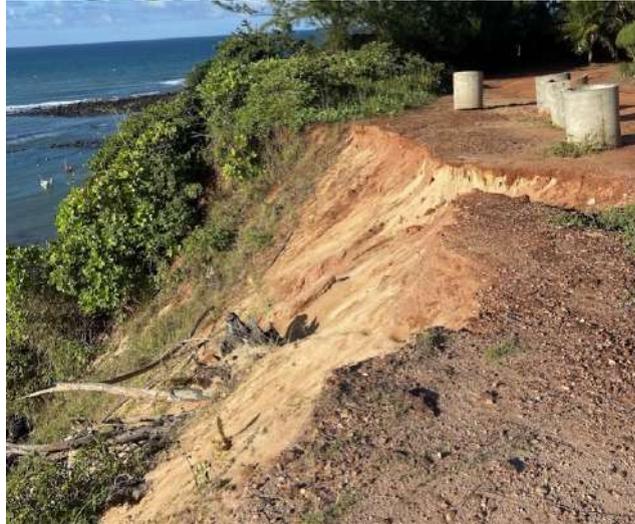
Imagem 1: Voçoroca na falésia de Barra de Tabatinga

Enquanto isso, nas proximidades do antigo Hellenus, há uma ravina sem recobrimento de vegetação, onde o escoamento superficial entalha a configuração da fissura. Em 2024, essa fissura se adentrou ao continente a poucos metros e já se encontra em uma estrada de barro constantemente utilizada.

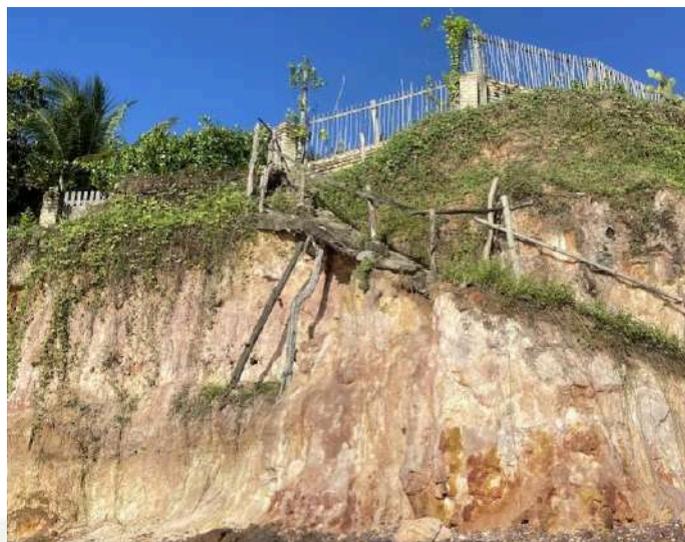
Imagem 2: Escada sustentada por estacas nas falésias de Barra de Tabatinga.

A sinalização de risco nas áreas próximas à ravina e ao Hellenus existem, assim, como nas áreas mais visadas pelos turistas, próximas ao centro de artesanato e ao quiosque. Mais próximo à colônia dos pescadores, duas casas, fora a colônia dos pescadores, estão em risco, podendo ter a integridade das construções comprometidas pela queda de blocos. Fora as casas, a existência de um caminho feito por populares a muito tempo pode vir a comprometer a integridade física de quem costuma utilizar este caminho para ter acesso à praia, além do mais, a escada que leva até a escada está sustentada por estacas de madeira. Os próprios pescadores utilizam esse caminho e muitas vezes pescam nas áreas de risco de deslizamento, nos blocos de laterita.

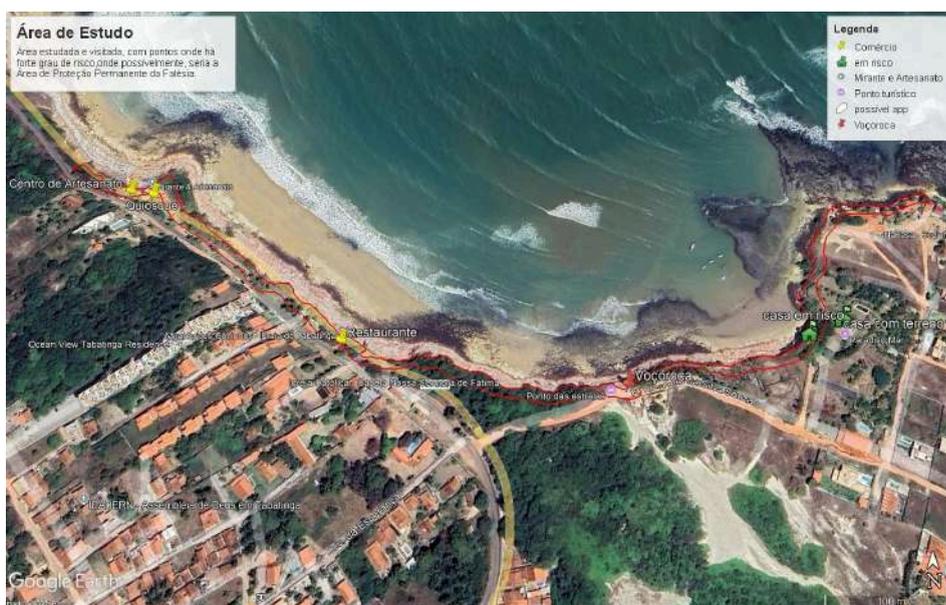
Imagem 3: Área de estudo com pontos edificações em alto grau de risco contendo Área de Proteção Permanente, nas falésias de Barra de Tabatinga

Na demonstração cartográfica abaixo, foi possível sinalizar as edificações que oferecem mais risco aos civis. Entre elas, um restaurante, um quiosque e um centro de artesanato. Fora as edificações em risco, marcamos o ponto de ravinamento em uma estrada de barro em cima da falésia, já atingindo a pista e sua mobilidade.
