SOBRE ÁGUA NO SEMIÁRIDO BRASILEIRO

ANALISE DE PERDA DE SOLO EM DIFERENTES RELEVOS NO SEMIÁRIDO CEARENSE

Sebastião Cavalcante de Sousa (1); Rafaela Alves de Melo (1); Francisco Ramon da Cunha Alcantara (2)

(Universidade Federal do Cariri, scsousa@cariri.ufc.br)

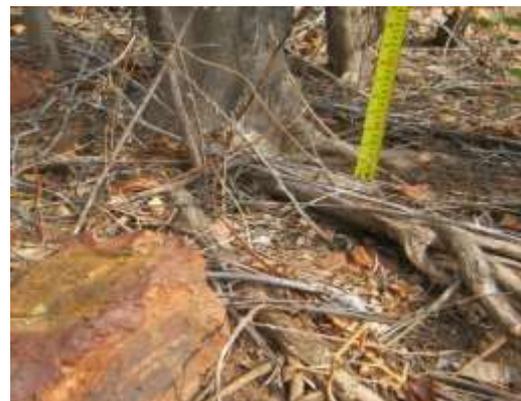
Figura 4 – Testemunha do horizonte

A erosão foi determinada utilizando testemunhas de onde se tinha o horizonte A, e sendo calculado o desnível, utilizando a trena graduada (Figura 4).
