SOBRE ÁGUA NO SEMIÁRIDO BRASILEIRO

CONTRIBUIÇÃO AO CONHECIMENTO DA BIOTA DO AÇUDE ITANS EM CAICÓ/RN: ANÁLISE DO USO E OCUPAÇÃO DO SOLO

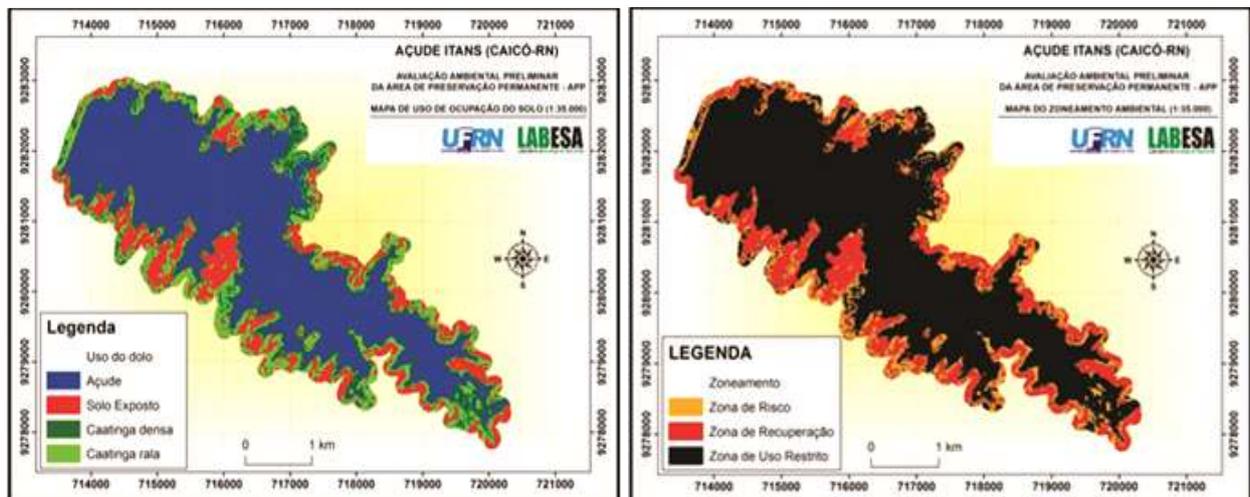
Figura 1. Mapa com o zoneamento ambiental das margens e do uso e ocupação do solo na Área de Preservação Permanente do Açude Itans (Caicó, RN).

Diante as categorias de uso e ocupação do solo, foi elaborado um zoneamento de toda a área mapeada, o qual constituirá uma ferramenta auxiliar na gestão de toda a margem do Açude (Fig.1 e Tab. 1). As diferentes zonas foram identificadas e divididas em: Zona de Uso Restrito, Zona de Risco e Zona de Recuperação, com o objetivo de delimitar unidades de planejamento a partir das diferentes abordagens a serem implantadas na gestão das classes de uso/ocupação do solo, observando as características ambientais de cada tipo de ocupação; bem como definições de ações prioritárias para intervenções e conservação destas áreas.
